Projekt:
Fachbeitrag Landschaftspflege, Natur- und Umweltschutz zum Bau des Hochwasserrückhaltebeckens Helsa
 bearbeitet: U 03/2023
 gezeichnet: U 03/2023
 geprüft: TS 03/2023
 Projekt-Nr.: 19/021

Planinhalt:
Konfliktplan Schutzgüter Pflanzen, Biotop
 Maßstab: 1 : 2.000
 Höhenangaben: ---
 Blattgröße [mm]: 900x420
 Anlage: **B-4.1**

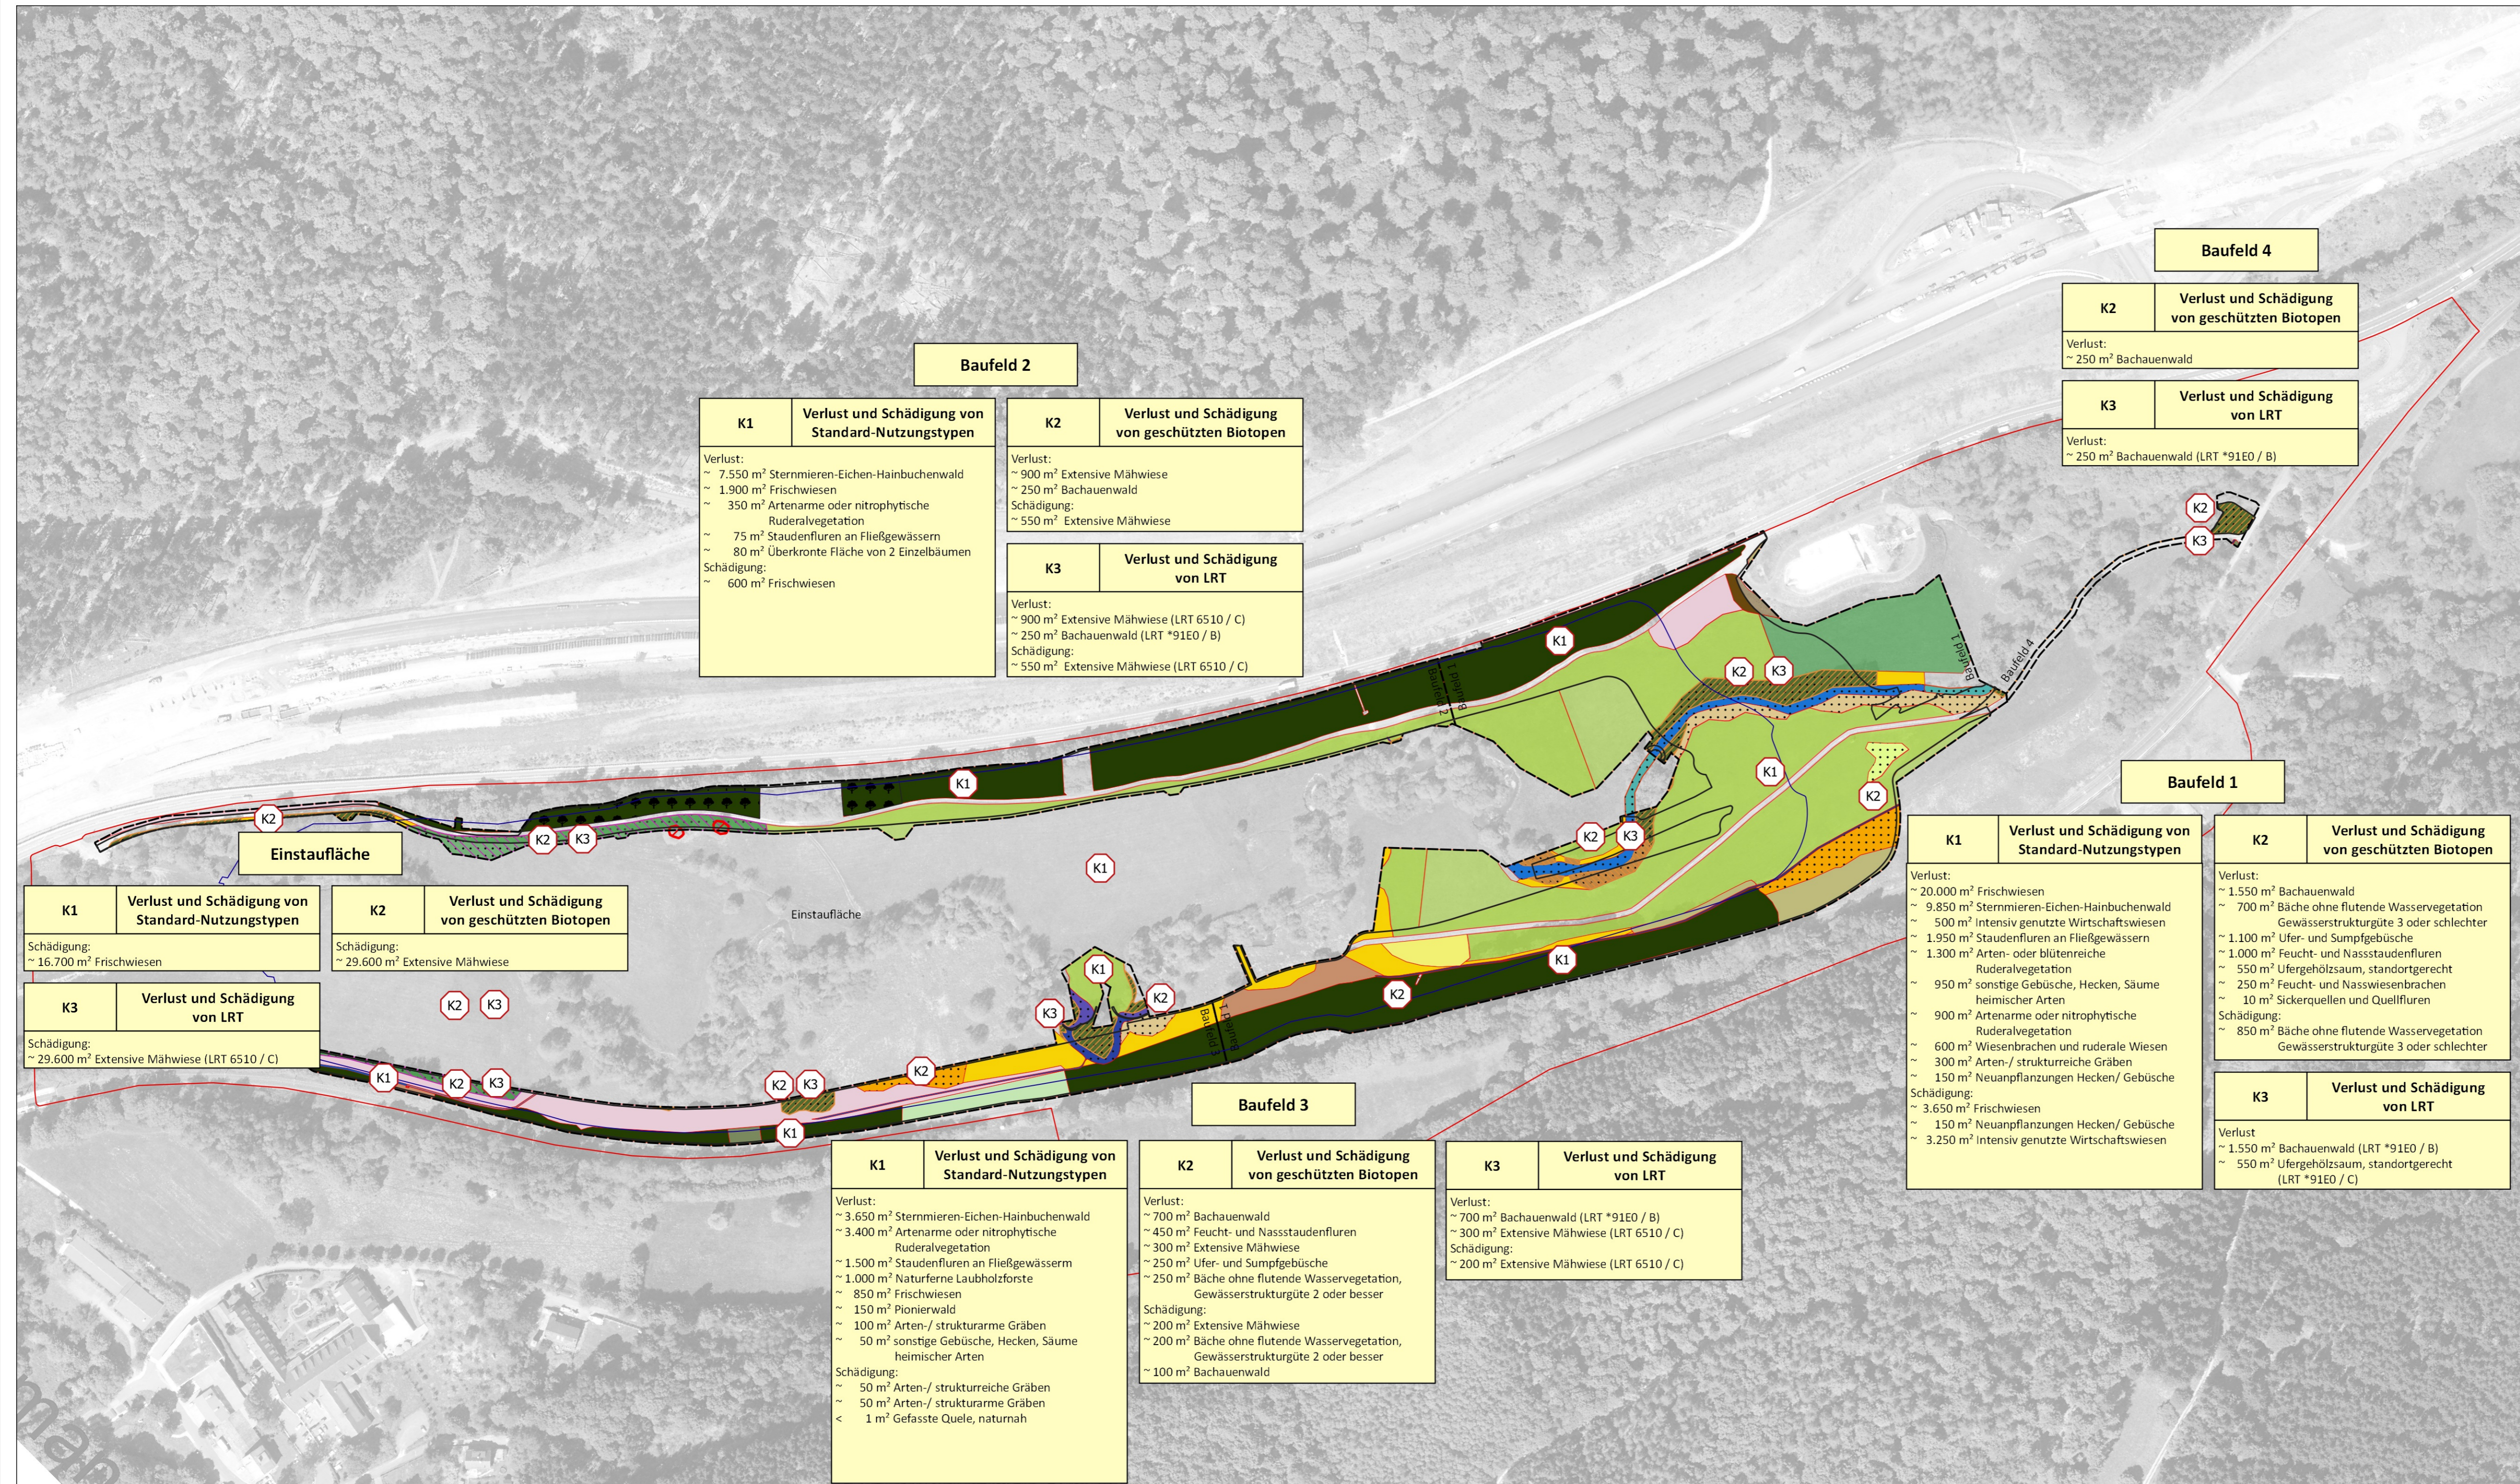
- Grenzen des Betrachtungsraumes
- Baufelder 1 bis 4
- Einstaugrenze bei Vollstau (HQ100)
- Dauerhaft beanspruchte Flächen
- K1 Konfliktnummer (fortlaufend)
