# **Flächenherrichtung Steinwerder Süd**

## **Planfeststellungsunterlage**

### **Vergrämungskontrolle 2**

## Begehungstermine Vergrämnungs-Kontrolle im Hansa-Terminal - Teil 2

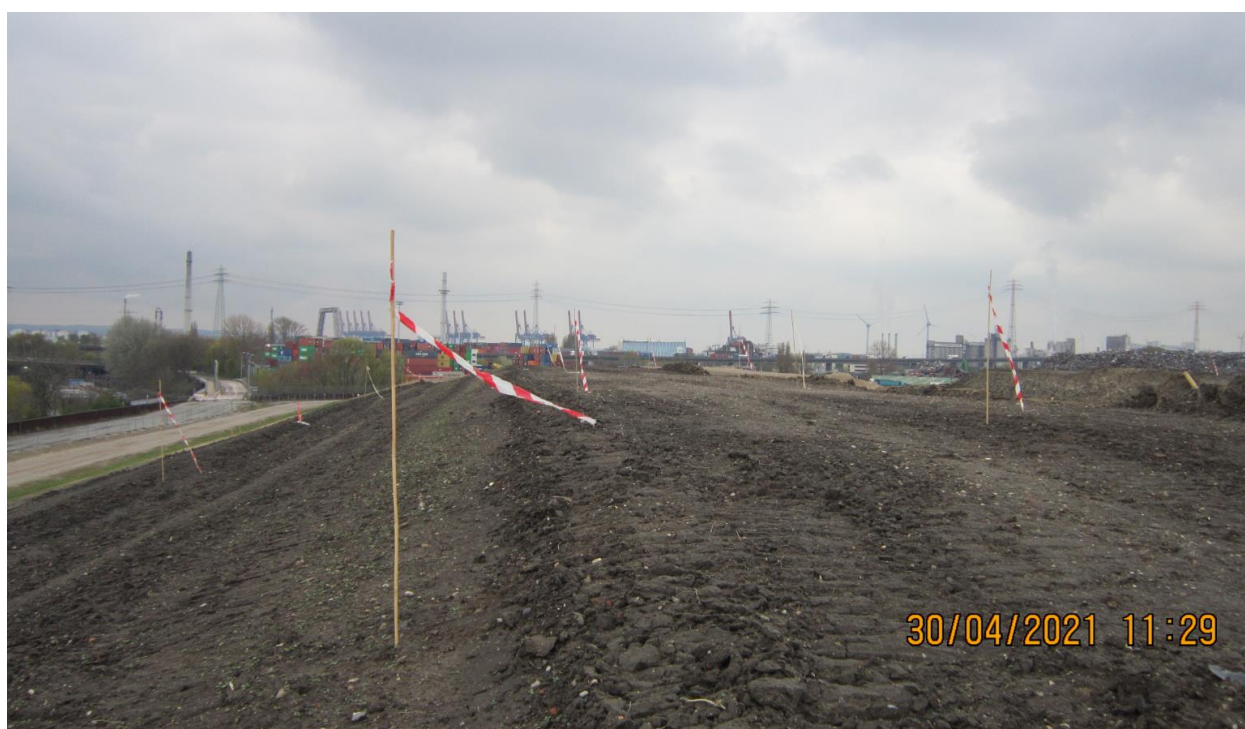
Abb. 1: Neu gesetzte Vergrämnungsstangen auf Feld N.

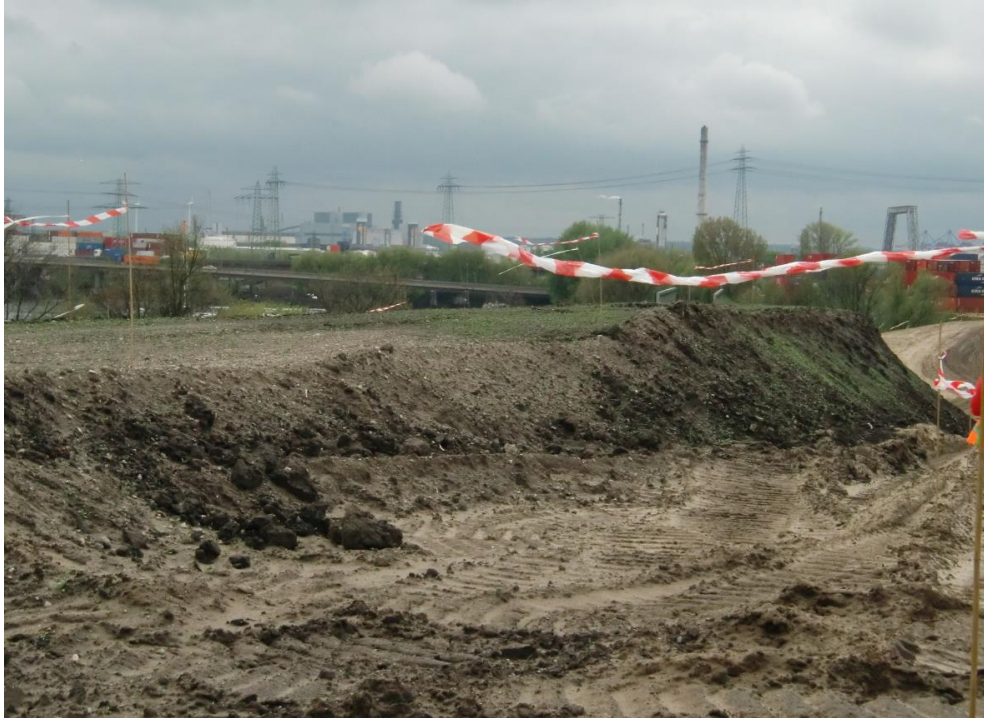
**12.05.2021 – 6. Kontrollbegehung:** Alle Bodenlagerflächen werden wegen der anstehenden Bauunterbrechung vollständig mit Vergrämungsstangen bestückt. Teile der Flächen I und J müssen ausgelassen werden, da hier noch bis Betriebsschluss weiterer Boden aufgeschüttet wird. Die dort fehlenden Stangen werden nach Arbeitsabschluss durch die Arbeiter aufgestellt.

Abb. 2: Vergrämte Fläche N (noch ohne Bewuchs).

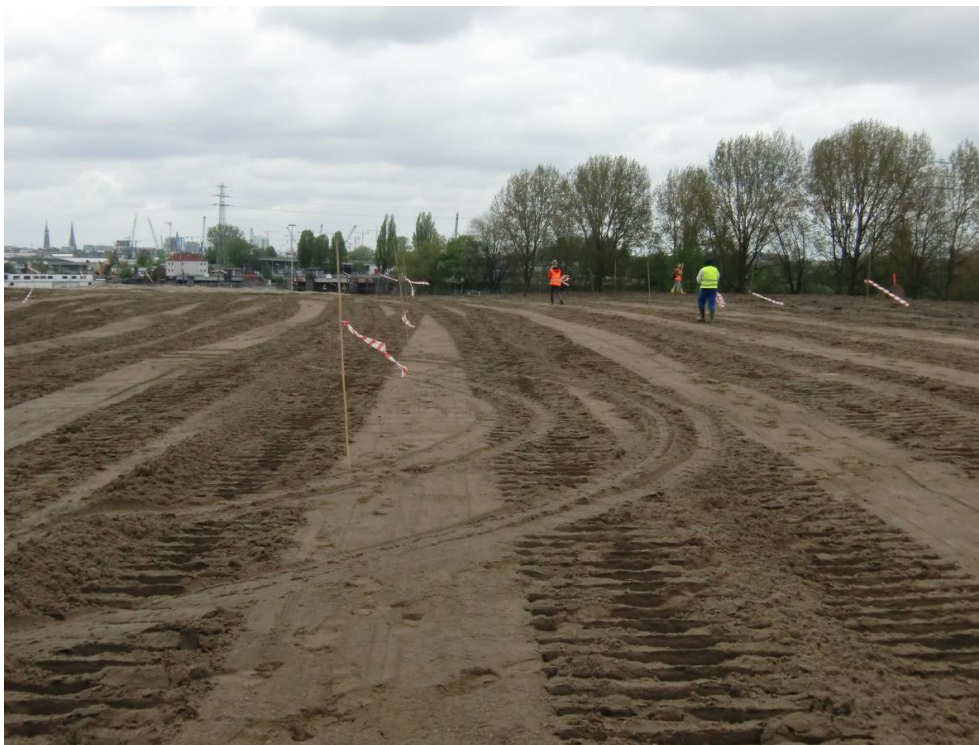
Abb. 3: Neu vergrämte Flächen R und T.

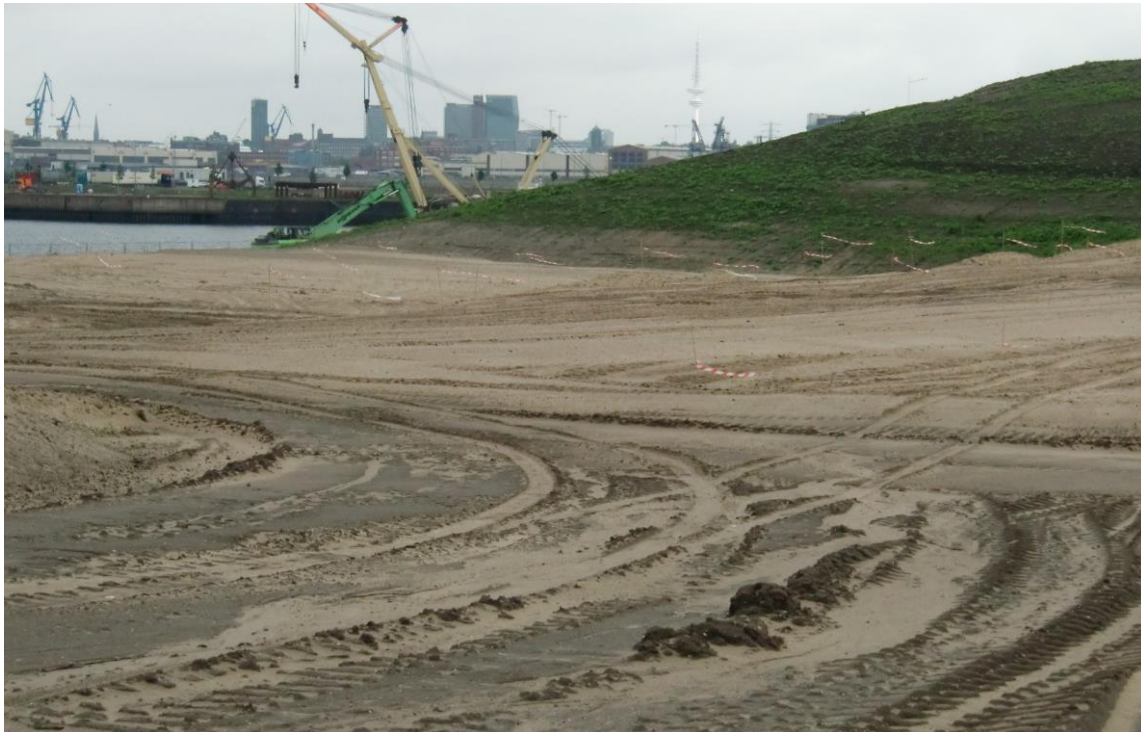
**28.05.2021 - 7. Kontrollbegehung:** Nahrungssuchende Schafstelzen, Grau- und Nilgänse anwesend. Jedoch ohne Revierverhalten. Fehlende Vergrämungstangen werden nachgesteckt. Beginnender Bewuchs auf den Flächen M, N, O, P.

Abb. 4: Vergrämte Flächen L und K. Beginnender Bewuchs auf Flächen M, N, O, P, im Hintergrund).

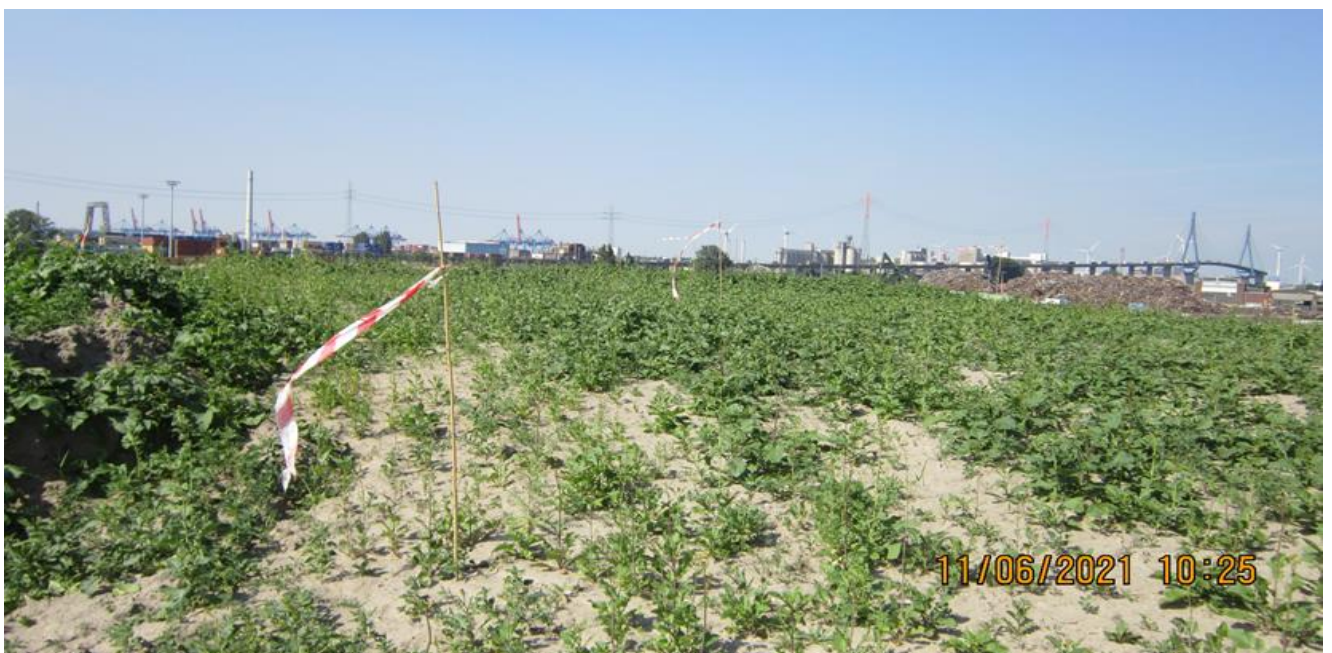
**11.06.2021 - 8. Kontrollbegehung:** Vermehrter Grün-Aufwuchs. Wiesenschafstelzen anwesend, aber ohne Revierverhalten. Des Weiteren: Wasservögel in den Hafenbecken.

Abb. 5: Starker Jungaufwuchs von Schwarzem Senf (Fläche M).

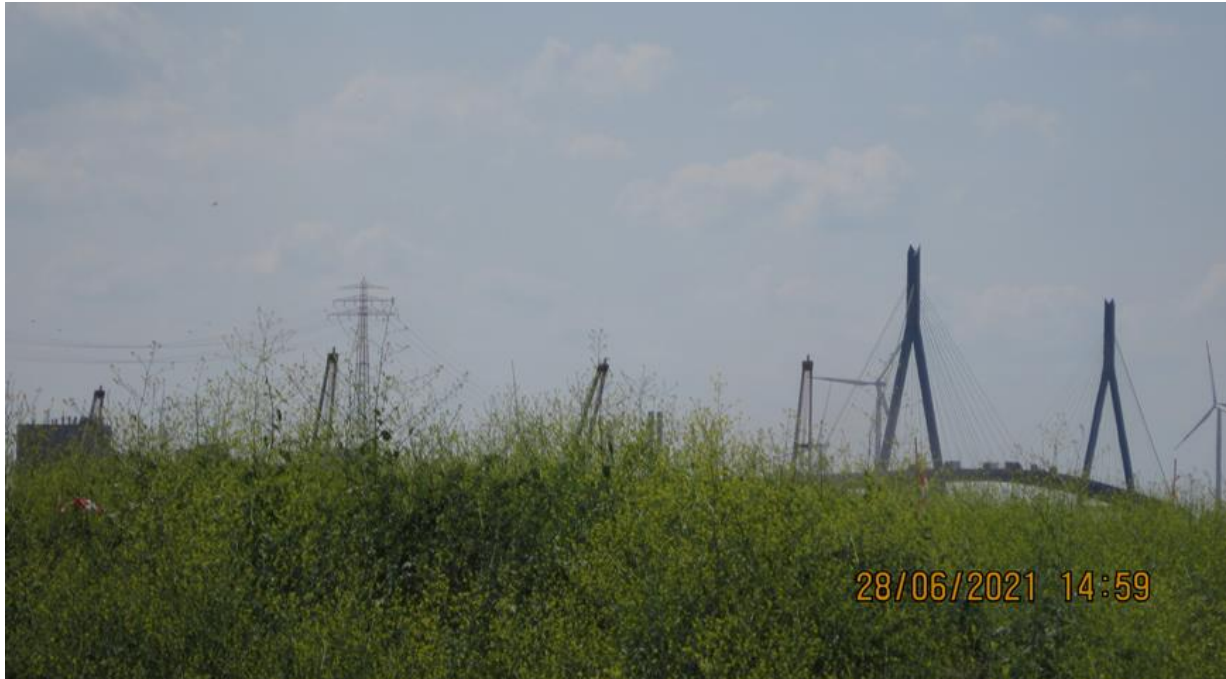
**28.06.2021 - 9. Kontrollbegehung:** Hoher Bewuchs von v.a. Schwarzem Senf auf Flächen M, N, O, P. Vergrämungsslangen sind eingewachsen. Flussregenpfeifer im Eingangsbereich zur Fläche H wechselnd, zwei singende Wiesenschafstelzen (Reviervverhalten), eine singende Dorngrasmücke (Reviervverhalten), zwölf Uferschwalben jagend (ohne Brutverdacht), zwei warnende Flussregenpfeifer (Reviervverhalten) östlich Fläche W (nicht für Bodenlagerung vorgesehene Fläche).

Abb. 6: Bestandsbildender Bewuchs von Schwarzem Senf (hier: Fläche M). Vergrämungsslangen sind eingewachsen.

Auf einigen der vergränten Flächen, v. a. die mit starkem Bewuchs (Schwarzer Senf, Weißer Gänsefuß und Ampfer-Knöterich), wurde Reviervverhalten von Wiesenschafstelzen, Dorngrasmücke und Flussregenpfeifern festgestellt. Vor einer Wiederaufnahme der Arbeiten müssten die entsprechenden Flächen nochmals überprüft werden.
