Landschaftspflegerischer Begleitplan

Ortsumgehung B 198 Mirow Westabschnitt

Erläuterungsbericht

Bearbeiter: PLAN AKZENT Rostock
Dehmelstraße 4
18055 Rostock

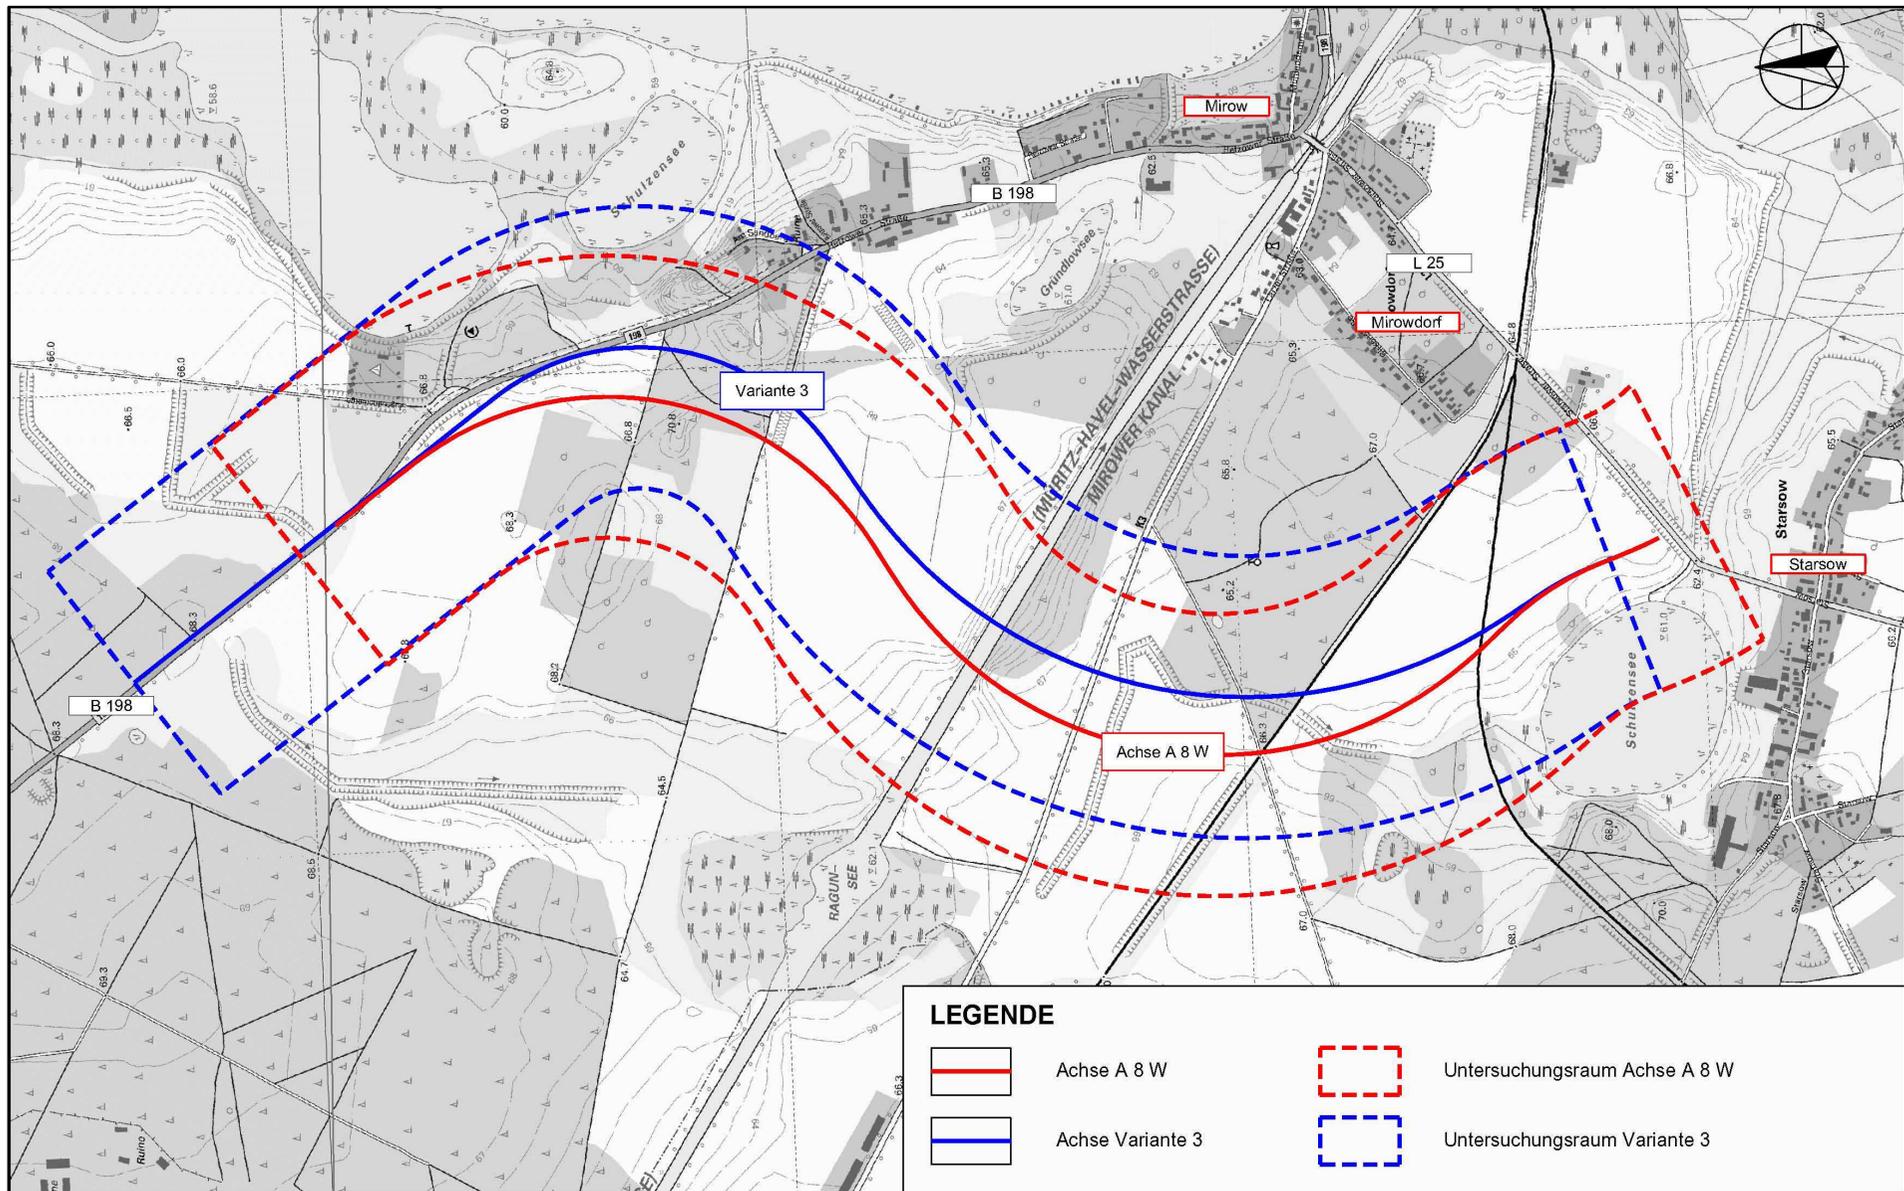
Abb. 5.2-1: Trassenverlauf der Variante 3 (Vorzugsvariante Linienbestimmung) und der Achse A 8 W (Vorzugsvariante Feintrassierung), unmaßstäblich

Im Ergebnis der technischen Gesamtabwägung wird der Achse A 8 W der Vorzug gegeben. Im Vergleich mit Variante 3 aus dem Raumordnungsverfahren verschiebt sich die Linie ca. 110 m im Bereich der Waldflächen (Biotop 8a, 8d) westlich der B 198 sowie ca. 130 m südlich der Wasserstraße im Bereich der MSE 18 nach Westen.

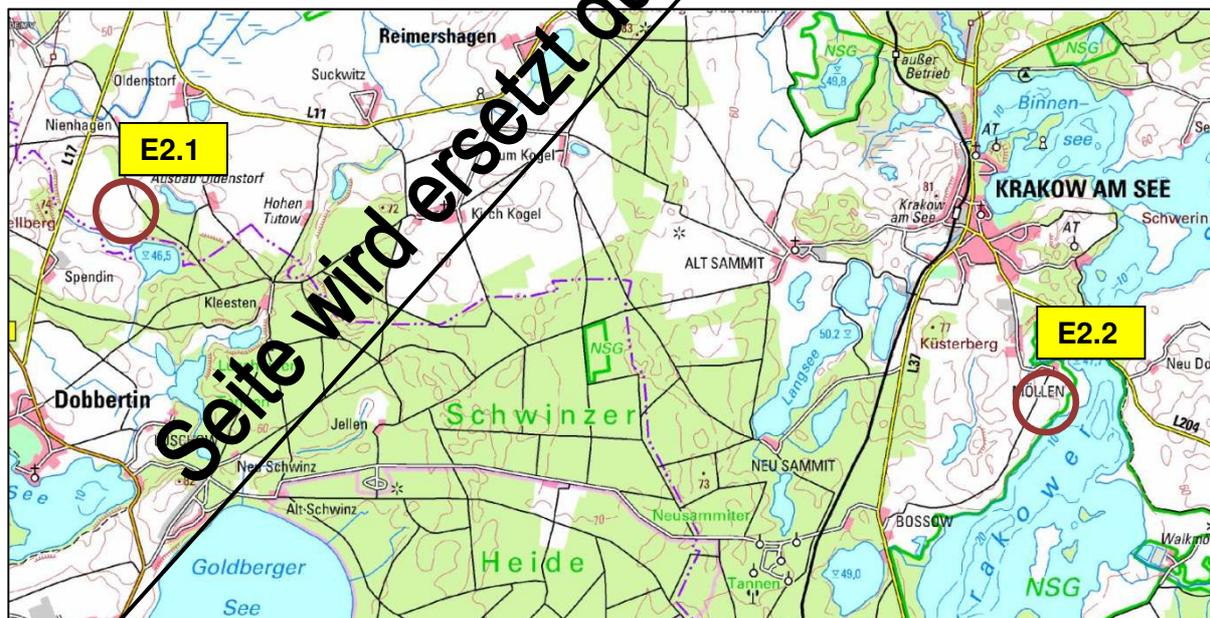
Abb. 7.3.3-1: Lage des Maßnahmenkomplexes E 2 im Landkreis Rostock (Quelle Karte: GAIA M-V, 04/2020)

Die Maßnahmen am Bolzsee (E 2.1) befinden sich nordöstlich von Dobbertin und westlich der Ortslage Ausbau Oldenstorf. Die Maßnahmen E2.2 befinden sich südlich von Möllen auf einem Seehang am westlichen Ufer des Krakower Obersees. Die Flächen befinden sich in der vom Vorhaben betroffenen Landschaftszone.

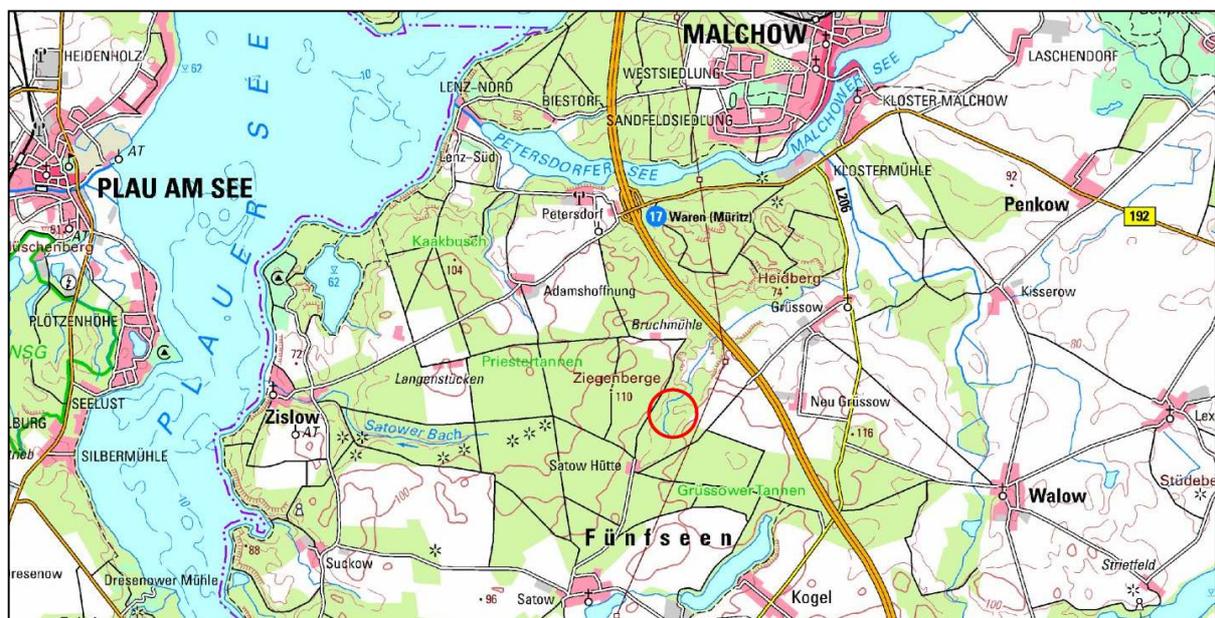
Abb. 7.3.3-2: Lage des Ökokontos MSE-004 im Nordwesten des betroffenen Landkreises (Quelle Karte: GAIA M-V, 04/2020)

Das Ökokonto befindet sich in der betroffenen Landschaftszone „Höhenrücken und Mecklenburgische Seenplatte“ und beinhaltet die Wiederherstellung eines natürlichen Wasserregimes auf degradierten Moorflächen.

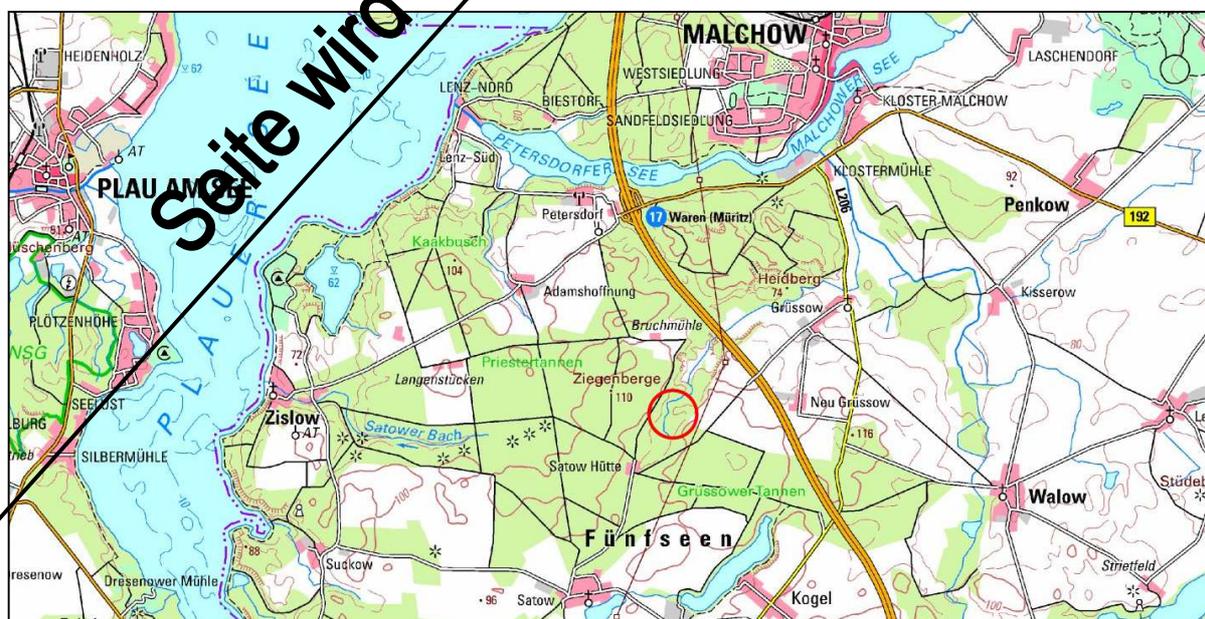
Abb. 7.3.3-2: Lage des Ökokontos MSE-004 im Nordwesten des betroffenen Landkreises (Quelle Karte: GAIA M-V, 04/2020)

Das Ökokonto befindet sich in der betroffenen Landschaftszone „Höhenrücken und Mecklenburgische Seenplatte“ und beinhaltet die Wiederherstellung eines natürlichen Wasserregimes auf degradierten Moorflächen.

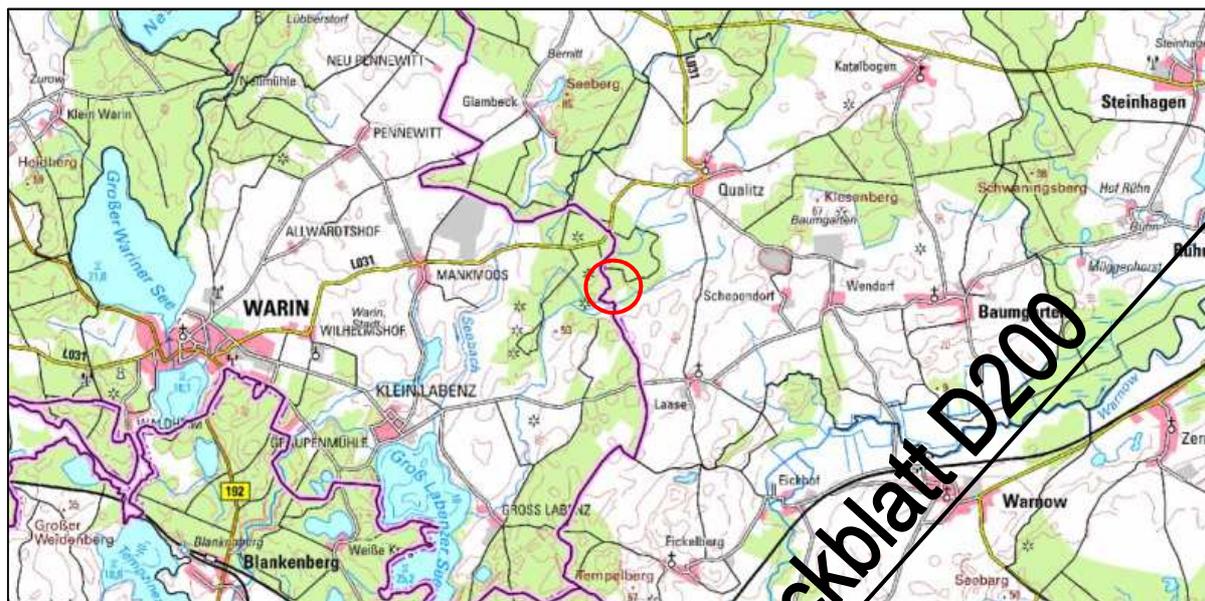
Abb. 7.3.3-3: Lage des Ökokontos LRO-031 an der Grenze des Landkreises Rostock und Nordwestmecklenburgs (Quelle Karte: CAIA M-V, 04/2020)

Das Ökokonto befindet sich in der betroffenen Landschaftszone „Höhenrücken und Mecklenburgische Seenplatte“ und beinhaltet die Wiederherstellung eines natürlichen Wasserregimes auf degradierten Flächen. Das Ökokonto ist insbesondere zur Kompensation von Eingriffen in Funktionen besonderer Bedeutung (Boden, Wasser, Klima/Luft, Arten- und Lebensgemeinschaften, Landschaftlicher Freiraum) geeignet (Quelle: Landesforst M-V, Maßnahmenbeschreibung Moorwald „Krögerbrauk“).

Die nach Anrechnung des vorgenannten Ökokontos verbliebenen 544 KFÄ werden über ein weiteres geeignetes Ökokonto bei der Landesforst M-V verrechnet. Das Ökokonto LRO-031 liegt in der betroffenen Landschaftszone „Höhenrücken und Mecklenburgische Seenplatte“ innerhalb des Landkreises Rostock bzw. Nordwestmecklenburgs.

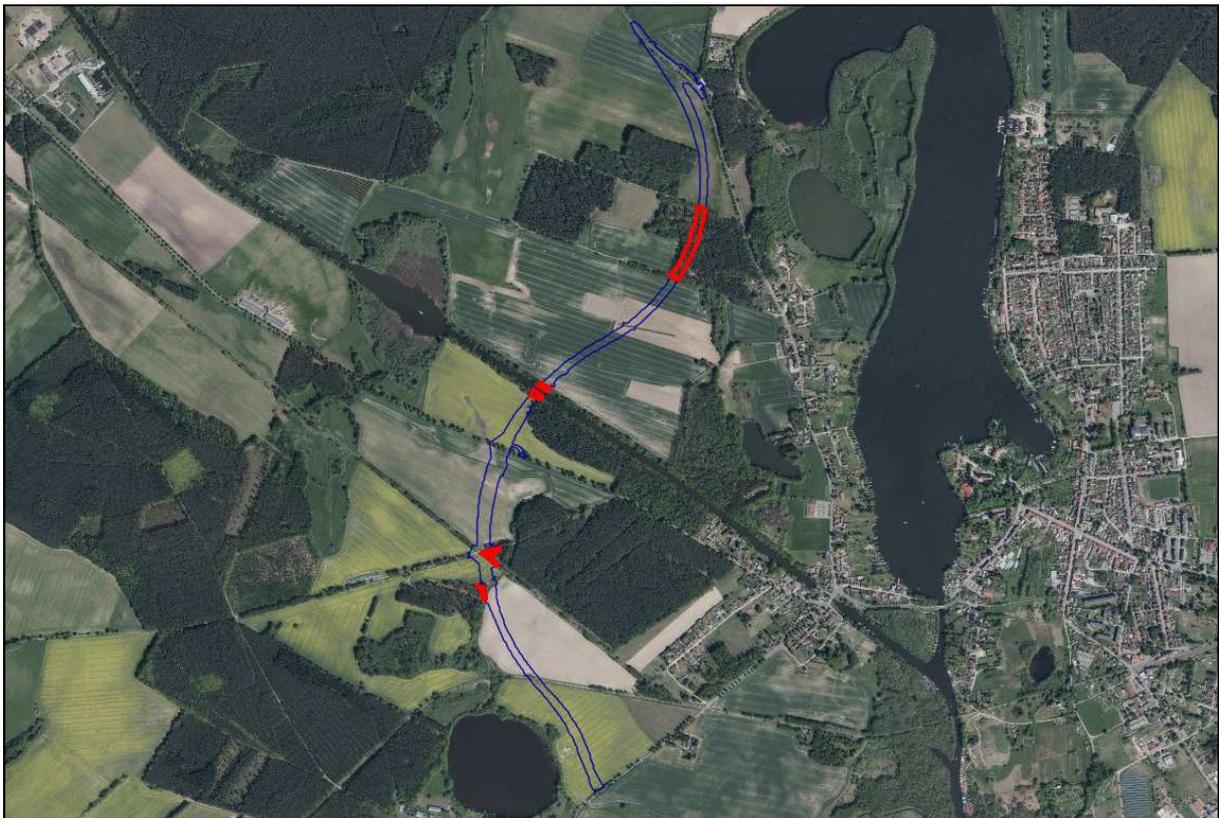
Abb. 7.5-1: Darstellung der umzuwandelnden Waldflächen (rot) im Verlauf des Baufeldes (blau)

Das Ergebnis des Bewertungsmodells der Landesforst M-V ist eine zu beantragende Waldumwandlung in einem Umfang von etwa 1,17 ha. Dies entspricht etwa 33.083 Waldpunkten. Die Waldpunkte sollen über ein geeignetes Ökokonto der Landesforst M-V verrechnet werden.
