# **Landschaftspflegerischer Begleitplan**

Ortsumgehung B 198 Mirow, Südabschnitt

## **Erläuterungsbericht**

Rostock, März 2018

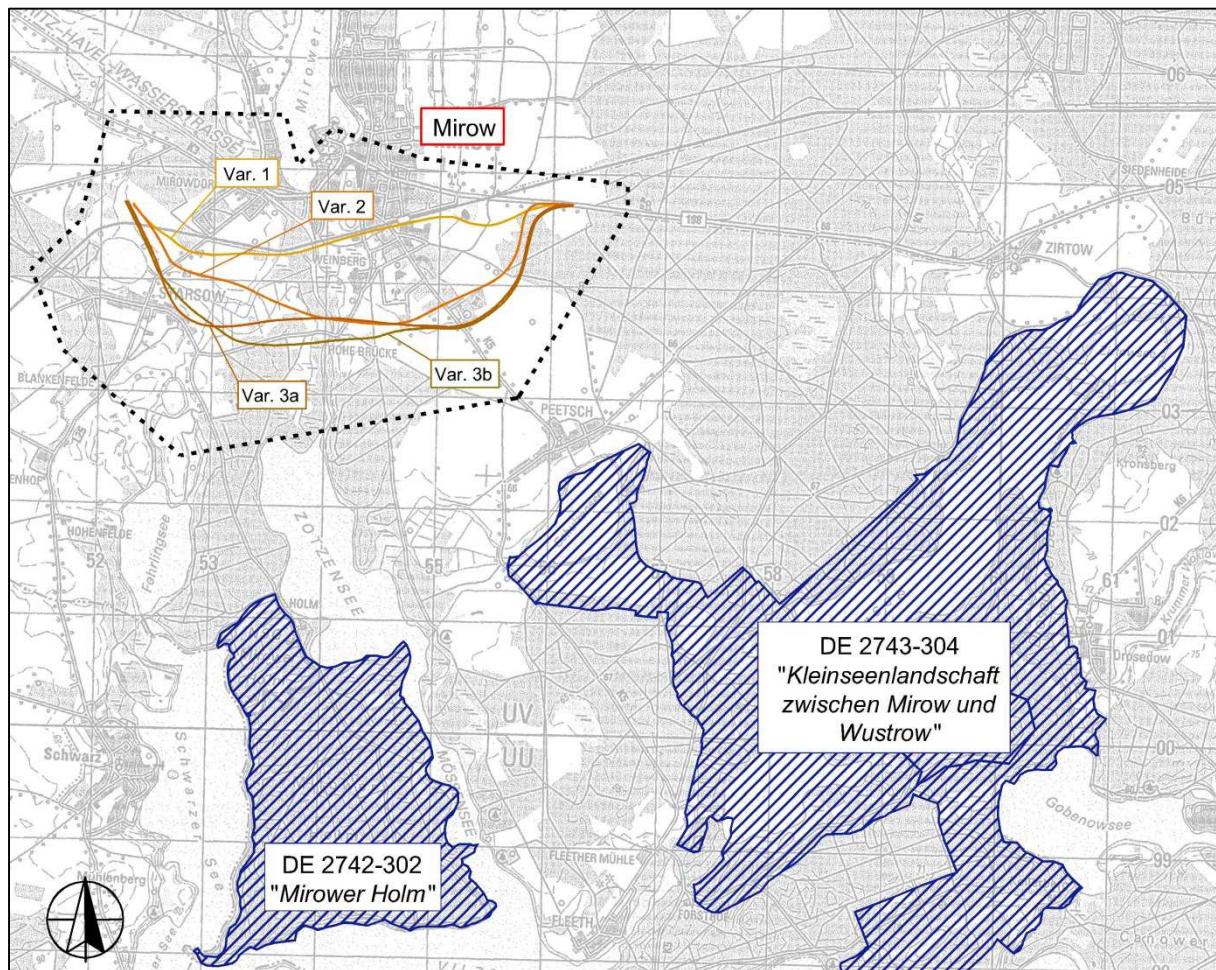
Abb. 2.2-1: Lage der Varianten 1, 2, 3a und 3 b zu den FFH-Gebieten „Mirower Holm“ und „Kleinseenlandschaft zwischen Mirow und Wustrow“

Das Gebiet „Mirower Holm“ befindet sich in einer Entfernung von minimal 2,5 km, das Gebiet „Kleinseenlandschaft zwischen Mirow und Wustrow“ in einer Entfernung von minimal 1,2 km zur nächstgelegenen Variante.

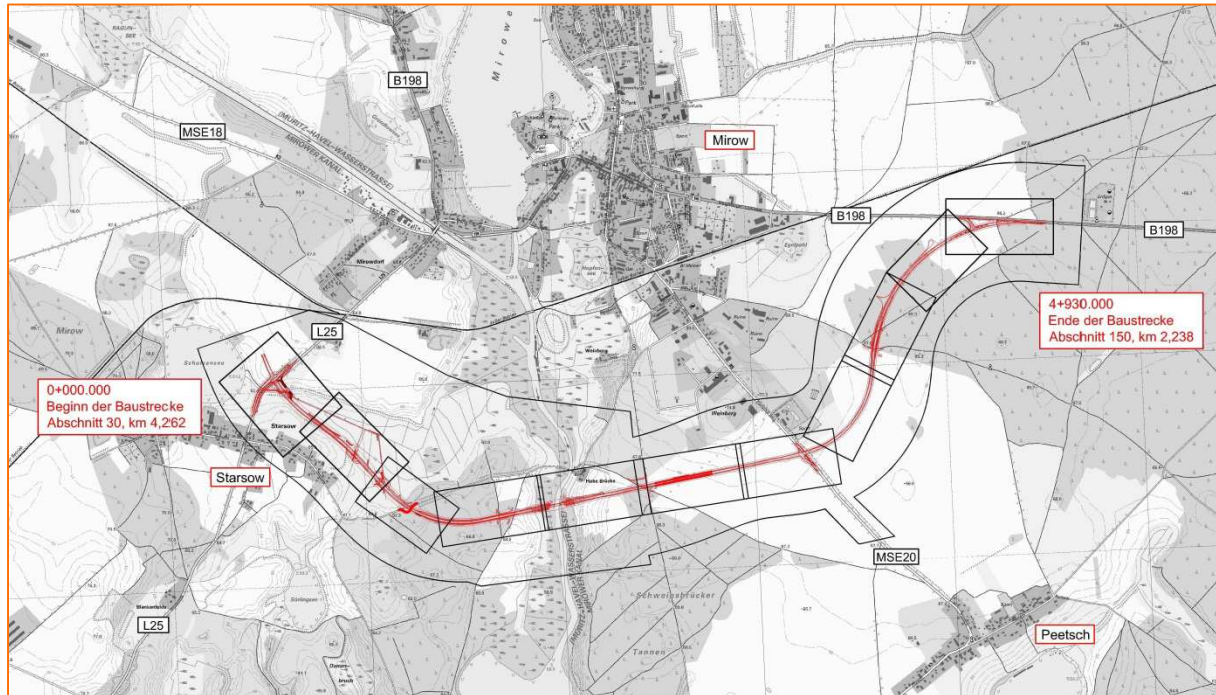
Abb. 3.1-1: Lage der geplanten Trasse einschließlich Untersuchungsraum im Mirower Raum (Blattschnitte gemäß Unterlage 7 MECKLENBURGISCHES INGENIEURBÜRO FÜR VERKEHRSBAU GMBH, 2017)

Die geplante Trasse beginnt an der L 25 im Südwesten Mirows, verläuft in östliche Richtung nördlich der Ortslage Starsow im Landschaftsschutzgebiet „Müritz-Seen-Park“. Nach der Starsowniederung werden ein Waldgebiet sowie im Anschluss die Niederung der Müritz-Havel-Wasserstraße (Mirower Kanal) gekreuzt. Beidseitig der Müritz-Havel-Wasserstraße werden mehrere geschützte Biotope gequert, so ein Feldgehölz, Bruchwald, Trocken- und Magerrasen. Östlich der Müritz-Havel-Wasserstraße werden das Waldgebiet „Schweinsbrücker Tannen“, Ackerflächen, eine Baumreihe, eine Allee an der Kreisstraße MSE 20 (alt MST 5) sowie ein Waldgebiet an der B 198 gequert. Das Bauende ist an der B 198 im Osten Mirows.

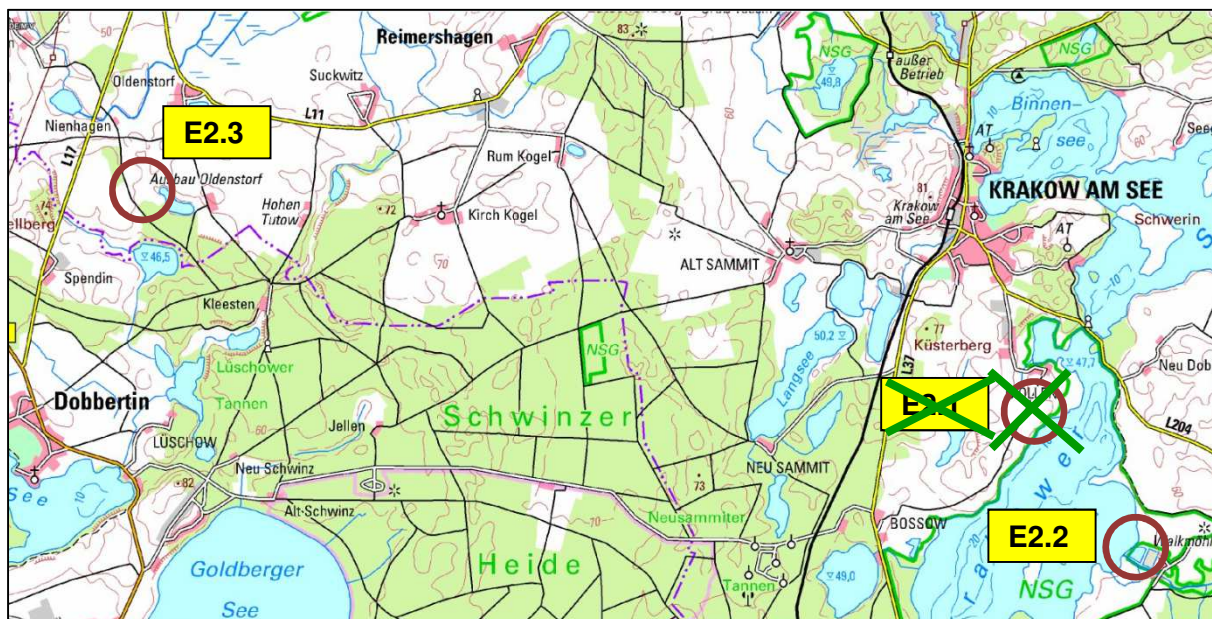
Abb. 7.3.3-1: Lage des Maßnahmenkomplexes E 2 im Landkreis Rostock und der Zuordnung der Teilkomplexe (Quelle: GAIA M-V, 03/2020)

Die ~~Maßnahmen E2.1 befinden sich südlich von Möllen auf einem Seehang am westlichen Ufer des Krakower Obersees~~. Die ehemalige Fischzuchtanlage Dobbin liegt auf der Ostseite des **Krakower** Obersees an der Einmündung der Nebel in den See. Die Maßnahmen nordöstlich von Dobbertin zählen zum ~~dritten~~ Teilkomplex E2.3 (s. Abb. 7.3.3-1). Die Flächen befinden sich alle in der vom Vorhaben betroffenen Landschaftszone.

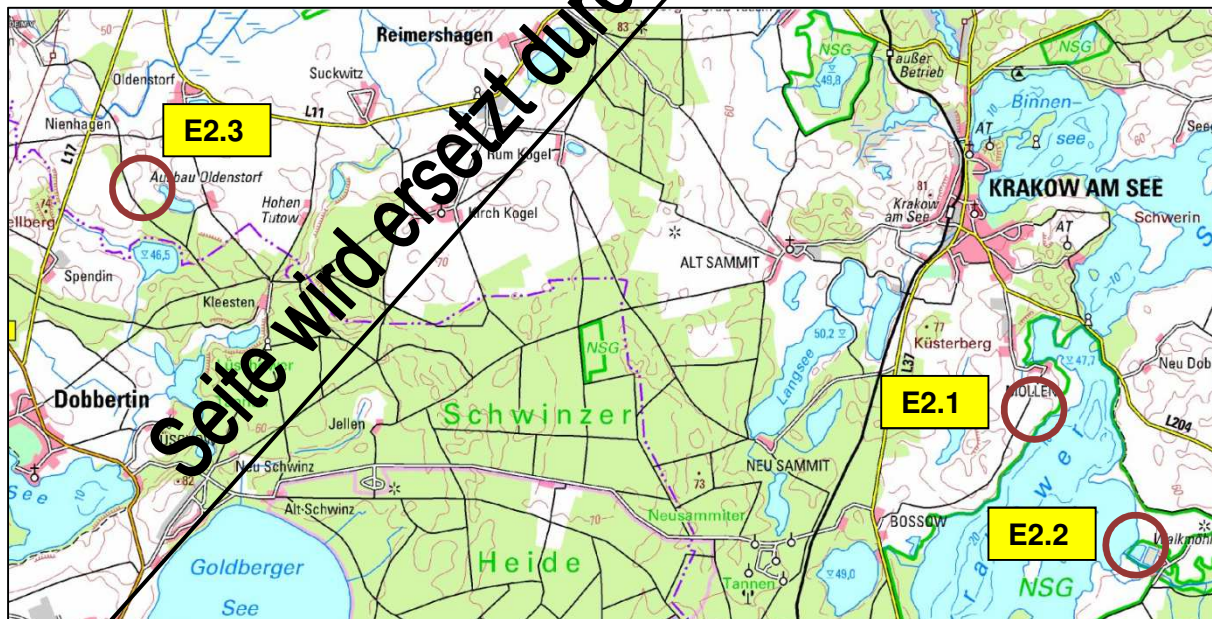
Abb. 7.3.3-1: Lage des Maßnahmenkomplexes E 2 im Landkreis Rostock und der Zuordnung der Teilkomplexe (Quelle: GAIA M-V, 03/2020)

Die Maßnahmen E2.1 befinden sich südlich von Möllen auf einem Seehang am westlichen Ufer des Krakower Obersees. Die ehemalige Fischzuchtanlage Dobbin liegt auf der Ostseite des Obersees an der Einmündung der Nebel in den See. Die Maßnahmen nordöstlich von Dobbertin zählen zum dritten Teilkomplex E2.3 (s. Abb. 7.3.3-1). Die Flächen befinden sich alle in der vom Vorhaben betroffenen Landschaftszone.

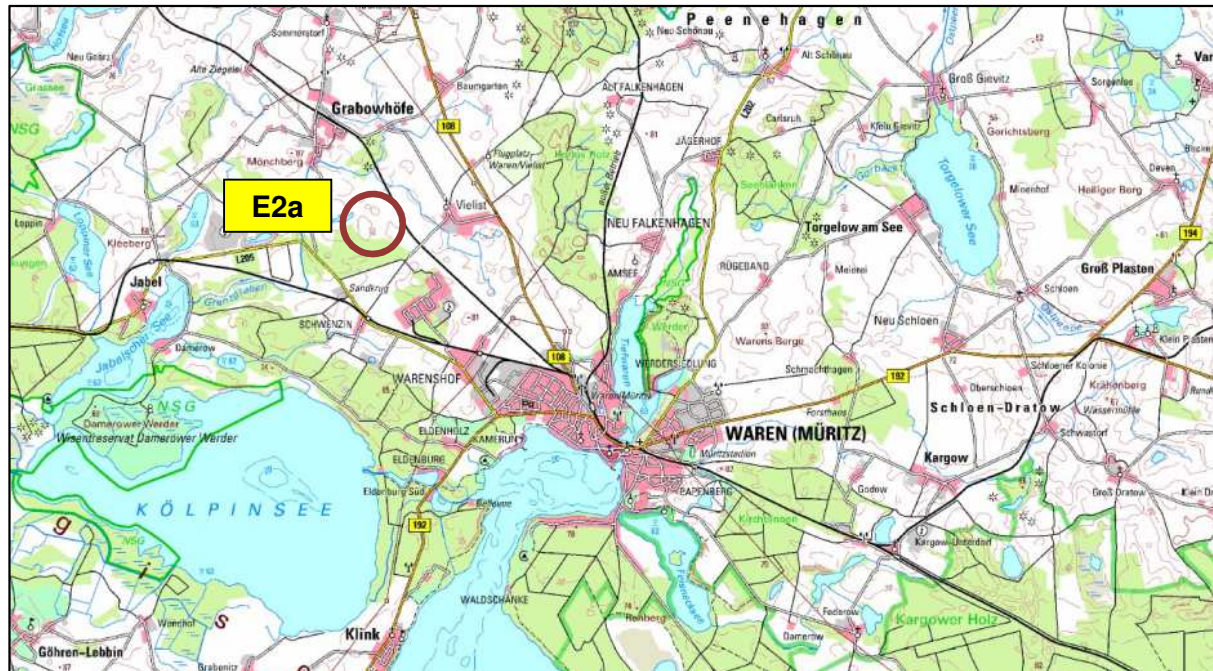
Abb. 7.3.3-2: Lage des Maßnahmenkomplexes E 2a bei Grabowhöfe im Landkreis Mecklenburgische Seenplatte (Quelle: GAIA M-V, 011/2020)

Im Landkreis Mecklenburgische Seenplatte nordwestlich der Stadt Waren (Müritz) sollen Habitate durch verschiedene Maßnahmen aufgewertet werden. Bestandteil des Maßnahmenkomplexes E 2a sind Ackerextensivierungen (E 2a.1), die Aufwertung und Wiederherstellung von Kleingewässern (E 2a.2) sowie Wasserstands-optimierung im Bereich eines vorhandenen Grabens (E 2a.3).
