| <b>Neubau Warnowbrücke in Rostock</b> |

**Unterlage 19.4:**  
**Fachbeitrag**  
**Wasserrahmenrichtlinie**

Unterlage: **Fachbeitrag WRRL**

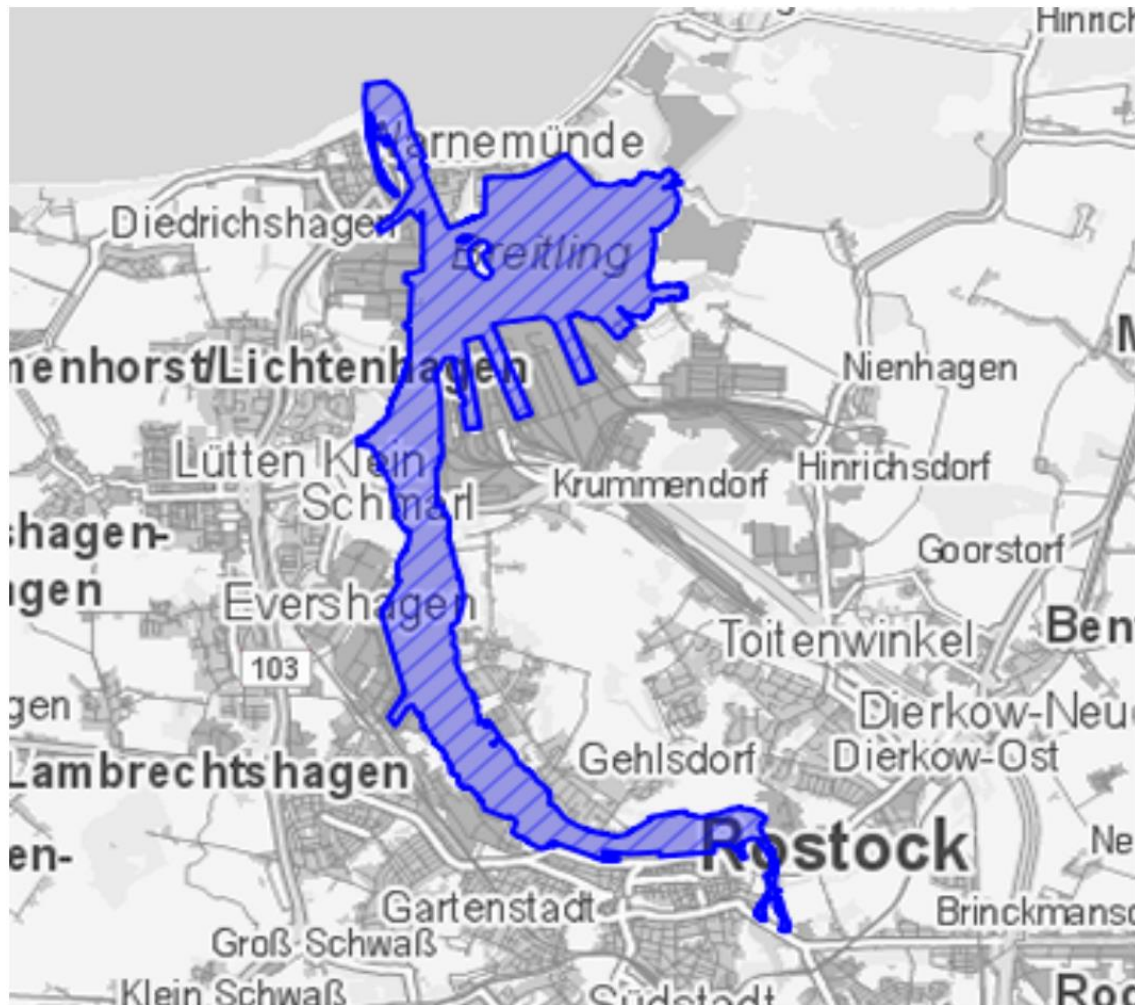
**Abbildung 9: Räumliche Übersicht zum Wasserkörper „Unterwarnow“ [15]**

Die Unterwarnow zählt zu den mesohalinen inneren Küstengewässern (LAWA Typcode B2) und bildet mit dem Breitling das Ästuar der Warnow. Die südliche Grenze dieses WK bildet das Mühlendammwehr im Stadtgebiet Rostock. Nördlich ist der Seekanal auf Höhe des Ortsteils Warnemünde die Grenze zu den Wasserkörpern der Ostsee. Abbildung 9 ermöglicht eine räumliche Einordnung des Wasserkörpers.

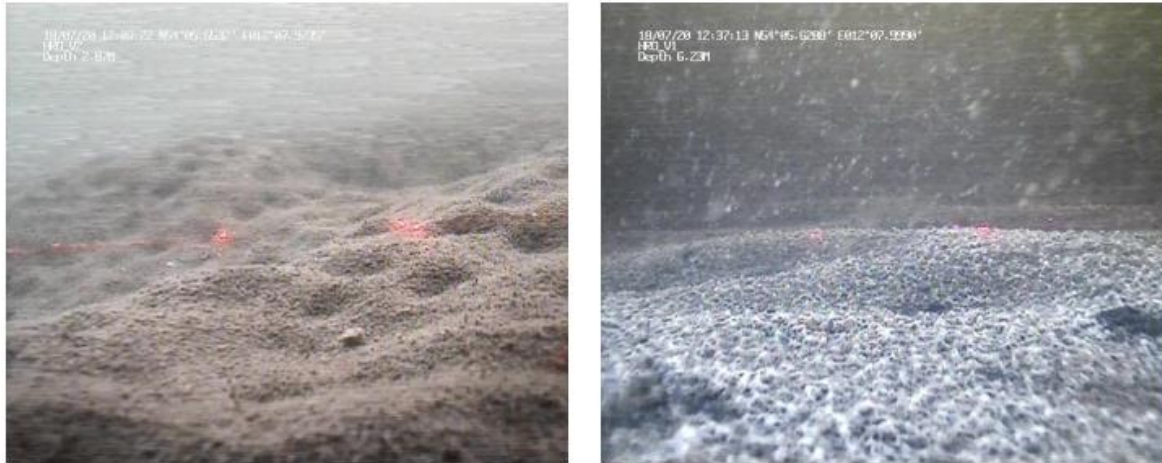
**Abbildung 15: Auszüge aus den Videosequenzen zur Biotopkartierung**

Die biologischen Untersuchungen im Zusammenhang mit der Eingriffsplanung für das Vorhaben, zeigen das vollständige Fehlen von Angiospermen und Großalgen im Vorhabengebiet [27]. Die während der Beprobung gemachten Aufnahmen zeigen den Vorhabensbereich vegetationsfrei. Lediglich an einer Stelle in Ufernähe zur Gehlsdorfer Seite wurde eine einzelne Samenpflanze festgestellt, entnommen und im Labor als *Myriophyllum spicatum* (Ähriges Tausendblatt) bestimmt. Insgesamt wurde ein sehr strukturarmes Schlickhabitat festgestellt. Bilderauszüge aus den Videosequenzen (Abbildung 15) belegen diese Einschätzung.
