**Vorhabenbeschreibung - Technische Planung**

- Fauna-Flora-Habitat (FFH) DE 2630-303 "Elblandschaft und Sudeniederung Boizenburg"

**Beeinträchtigung Erhaltungsziele durch das geprüfte Vorhaben<sup>1,2</sup>**

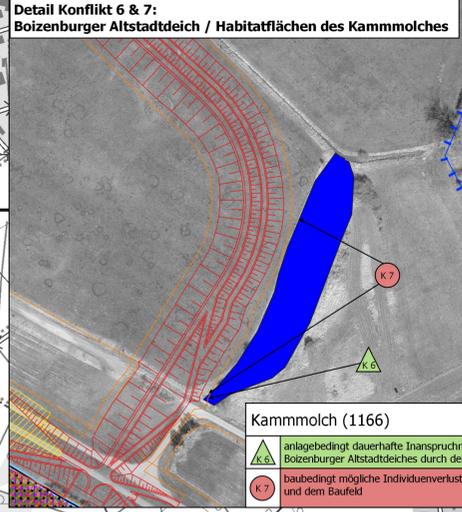
**Kammolch (1166)**

- anlagebedingt dauerhafte Inanspruchnahme von 7 m<sup>2</sup> Habitatflächen östl. des Boizenburger Altstadtdeiches durch den Deichschutzbereich
- baubedingt mögliche Individuenverluste entlang von Zufahrten, Baustraßen und dem Baufeld

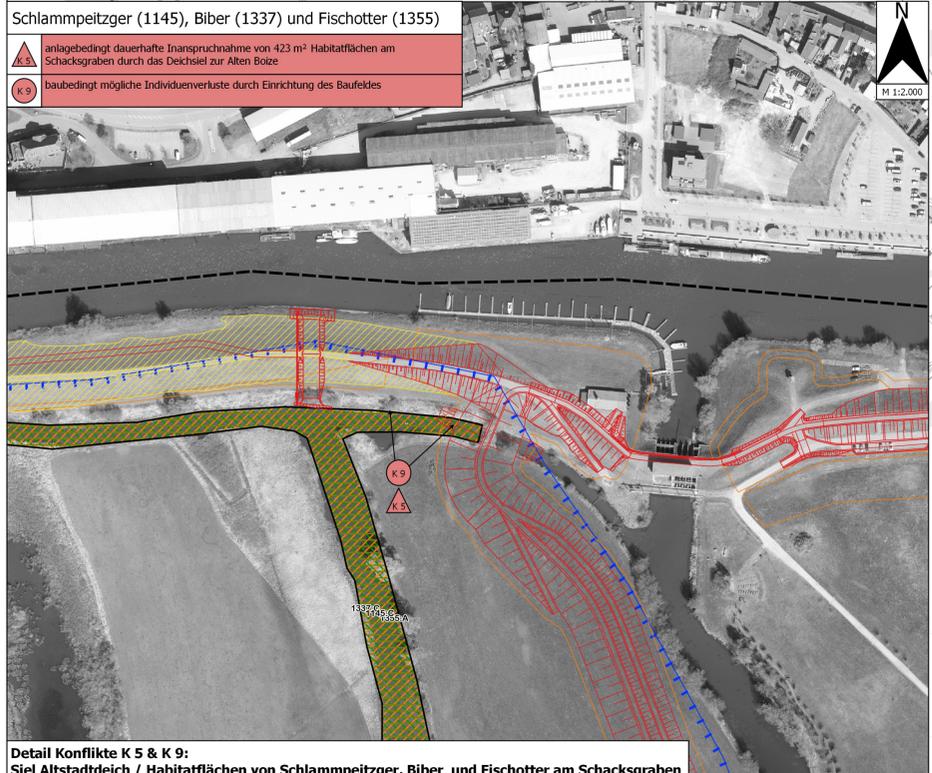
**Detail Konflikte K 5 & K 9: Siel Altstadtdeich / Habitatflächen von Schlammpeitzger, Biber und Fischotter am Schacksgraben**

**Schlammpeitzger (1145), Biber (1337) und Fischotter (1355)**

- anlagebedingt dauerhafte Inanspruchnahme von 423 m<sup>2</sup> Habitatflächen am Schacksgraben durch das Deichsiegel zur Alten Boitze
- baubedingt mögliche Individuenverluste durch Einrichtung des Baufeldes

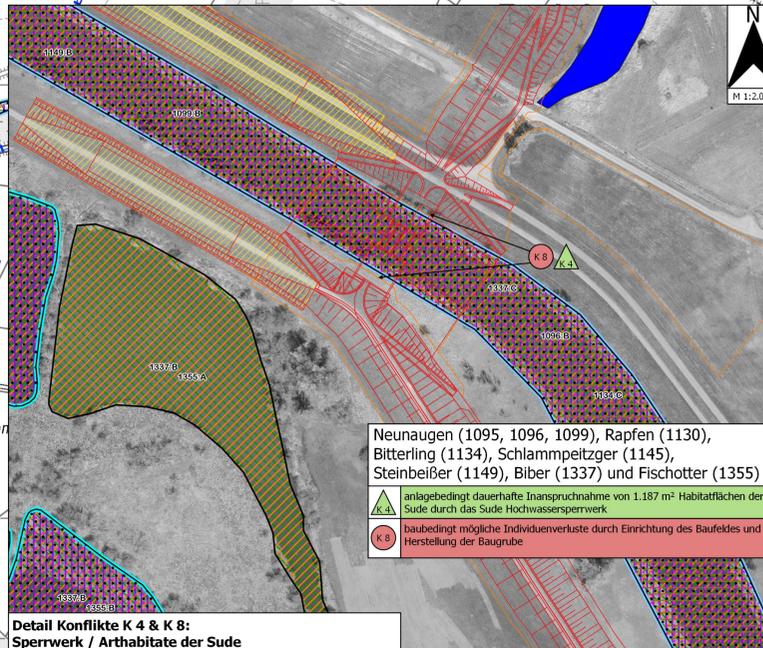
**Detail Konflikte K 4 & K 8: Sperrwerk / Arthabitate der Sude**

**Neunaugen (1095, 1096, 1099), Rapfen (1130), Bitterling (1134), Schlammpeitzger (1145), Steinbeißer (1149), Biber (1337) und Fischotter (1355)**

- anlagebedingt dauerhafte Inanspruchnahme von 1.187 m<sup>2</sup> Habitatflächen der Sude durch das Sude Hochwassersperwerk
- baubedingt mögliche Individuenverluste durch Einrichtung des Baufeldes und Herstellung der Baugrube
