Regelplan - Wiederherstellung Gewässerufer

</div> <div>Pasteurallee 1 / D-30655 Hannover / Telefon 0511 - 640 607 0</div>	
Datum: 13.12.2024		Engineering-Firma: Gez.: ILF/GajE		Gez.:		
Original-Blattgröße: A3		Gepr.: ILF/HepR		Gepr.:		
Maßstab: —		<div>ETL 182. Regelplan - Wiederherstellung Gewässerufer</div>				
Blatt: 1 von 1						
Dok.-ID:		—	00182	ETL	000000	TB1040

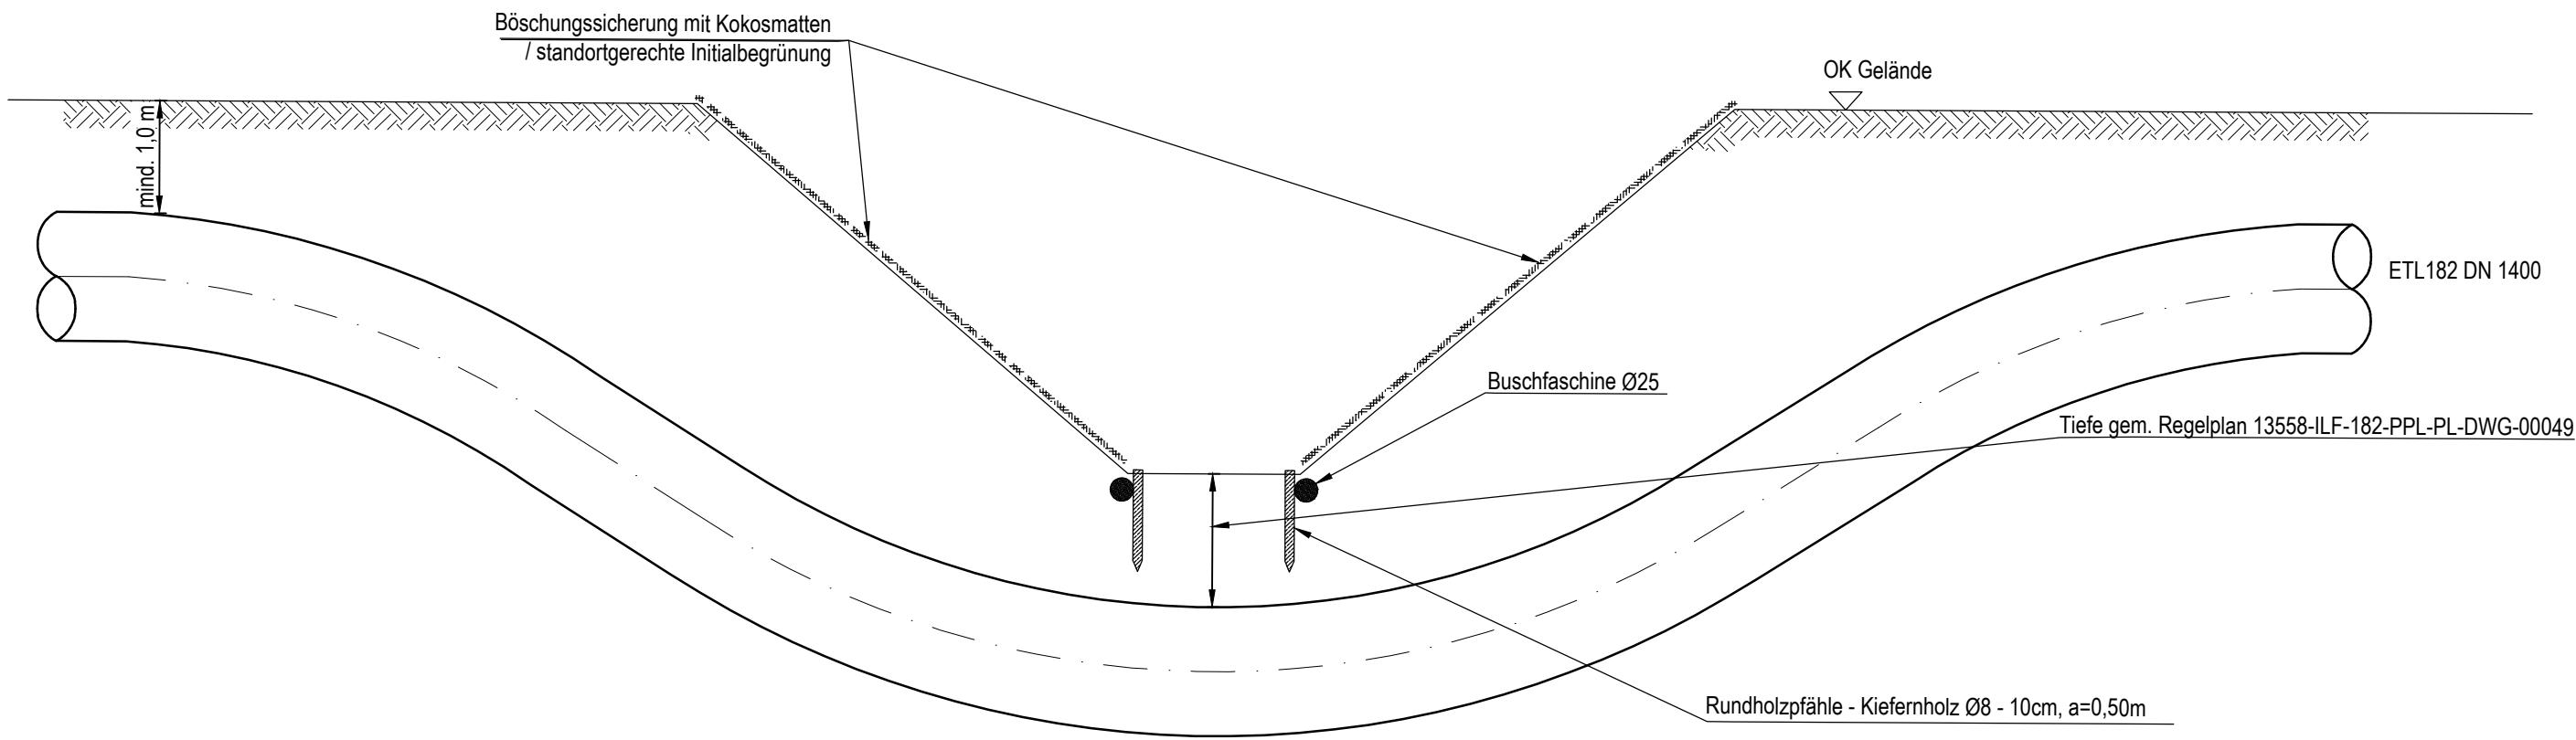
WO ERFORDERLICH, IST ZUR SICHERUNG DER GEWÄSSERSOHL EINE SCHICHT AUS WASSERBAUSTEINEN GEM. REGELPLAN 13558-ILF-182-PPL-PL-DWG-00174 WIEDERHERSTELLUNG GEWÄSSERBETT EINZUBRINGEN.
2.

WO ERFORDERLICH, IST UNTERHALB DER GEWÄSSERSOHL EINE DICHTSCHICHT AUS TON ODER GEEIGNETEM BINDIGEM MATERIAL GEM. REGELPLAN 13558-ILF-182-PPL-PL-DWG-00174 LEHMRIEGEL EINZUBAUEN.
