## **Hochwasserschutz an der Vicht**

Bau zweier Hochwasserrückhaltebecken  
Standort V 3.2 Rott  
Standort V 4 Mulartshütte

Archäologisch - historischer Fachbeitrag mit planungsrechtlicher Prognose

Heft XII / XIV der Antragsunterlagen

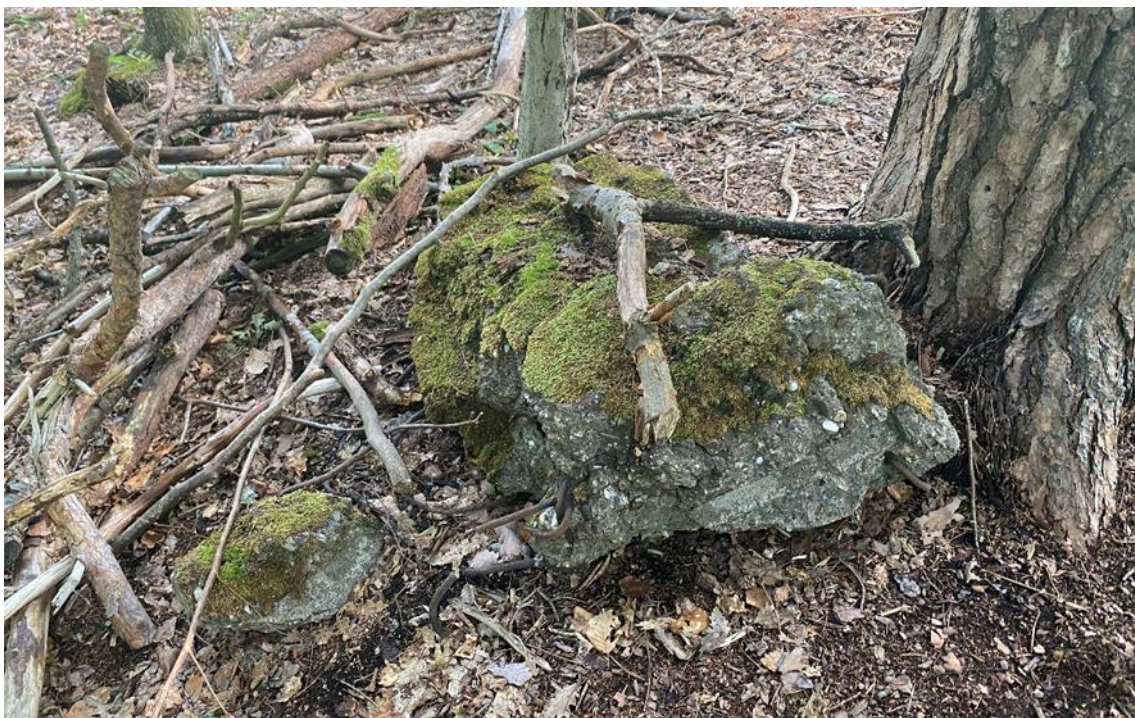
Die übererdete Ruine des Doppel-MG-Bunkers nahe des Vichtbaches auf der Böschung wird in der Akte des Ortsarchives als „gesprengt; abgedeckt; mit Unterholz überwachsen“<sup>10</sup> beschrieben, was im Rahmen der Ortsbegehung bestätigt werden konnte. Lediglich wenige Trümmerteile im Gelände lassen auf die ehemalige Existenz eines Bunkers schließen. Dieser Bunker entsprach nach Manfred Groß dem Typ 107 d (Doppel-MG-Kasematte), der neben einer Gasschleuse und Entgiftungsnische sieben weitere Räume besaß und etwa 12,9 x 13,6 m groß war. Die Wandstärke betrug ca. 2 m.<sup>11</sup> Im Boden können sich noch Fundament und Wandreste bis in eine Tiefe von 1,8 m erhalten haben.<sup>12</sup>

**Abb. 06:** Trümmerteile aus Beton weisen auf einen gesprengten Bunker hin (Foto: Karin Schramme).

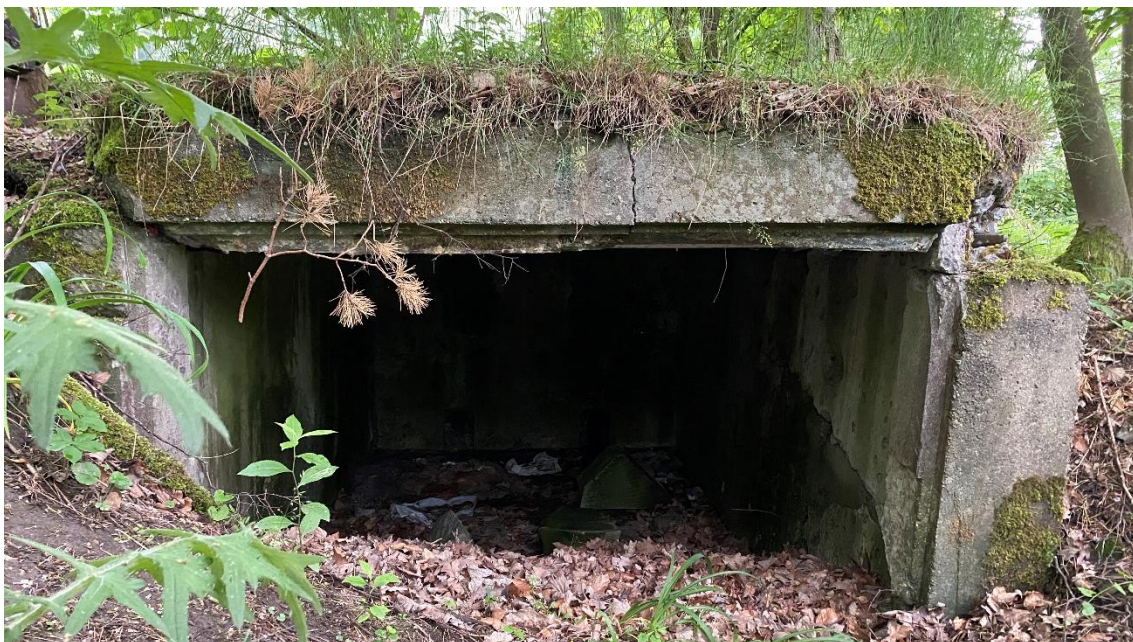
Unmittelbar westlich der L238 im Hang liegend, etwa auf der Höhe der Abzweigung Jägerhausstraße, ist noch heute eine Pak-Garage<sup>14</sup> erhalten.<sup>15</sup> Es handelte sich dabei um einen 2,8 x 4 m großen Unterstellraum mit 1,8 m breiter Einfahrt und einer Wandstärke von lediglich 0,3 m (**Abb. 07**).<sup>16</sup> Wie den Unterlagen des Ortsarchives zu entnehmen ist, wurde die Pak-Garage nicht gesprengt, aber das Tor ausgebaut. Außerdem gibt es Beschussschäden am Torsturz.<sup>17</sup> Die Garage ist Teil des Bodendenkmals AC 110.

**Abb. 07:** Pak-Garage OA 1997/1247 westlich der L238 (Foto: Karin Schramme).

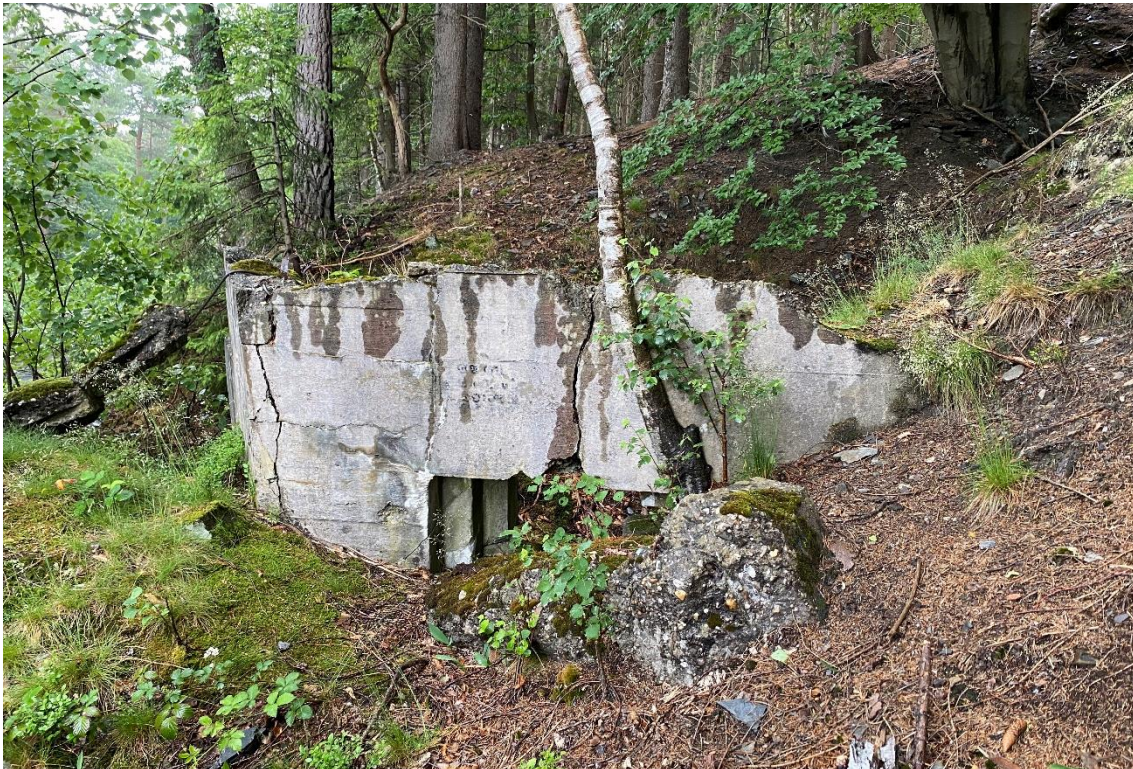
Etwas weiter nördlich, ebenfalls in Hanglage, sind weitere Überreste einer angesprengten Betonverstärkung für eine Maschinengewehrstellung sichtbar.<sup>18</sup> Diese war strategisch günstig oberhalb der L238 positioniert, so dass die Landstraße zu beiden Seiten hin überblickt werden konnte (**Abb. 08**).

**Abb. 08:** Überreste einer angesprengten Betonverstärkung für eine Maschinengewehrstellung (OA 1997/1251) an der L238 (Foto: Karin Schramme).

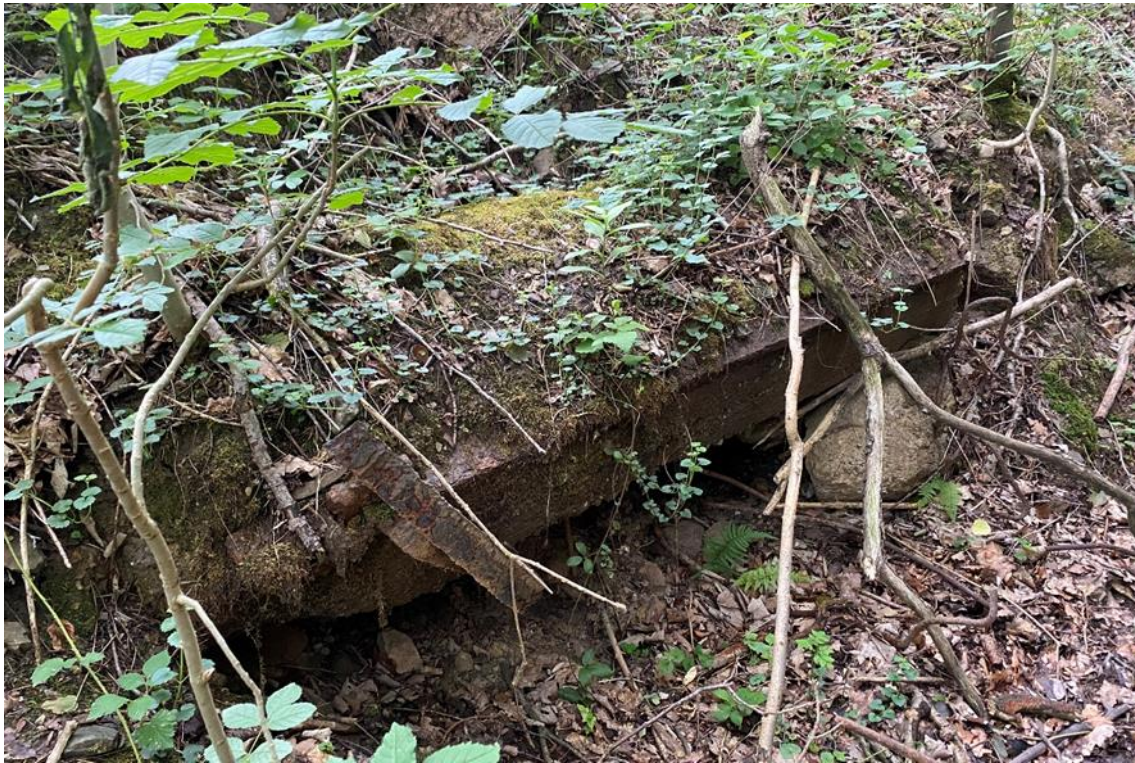
**Abb. 10:** Verlagerter Türsturz mit Stahlträger und Eisenscharnier (Foto: Karin Schramme).

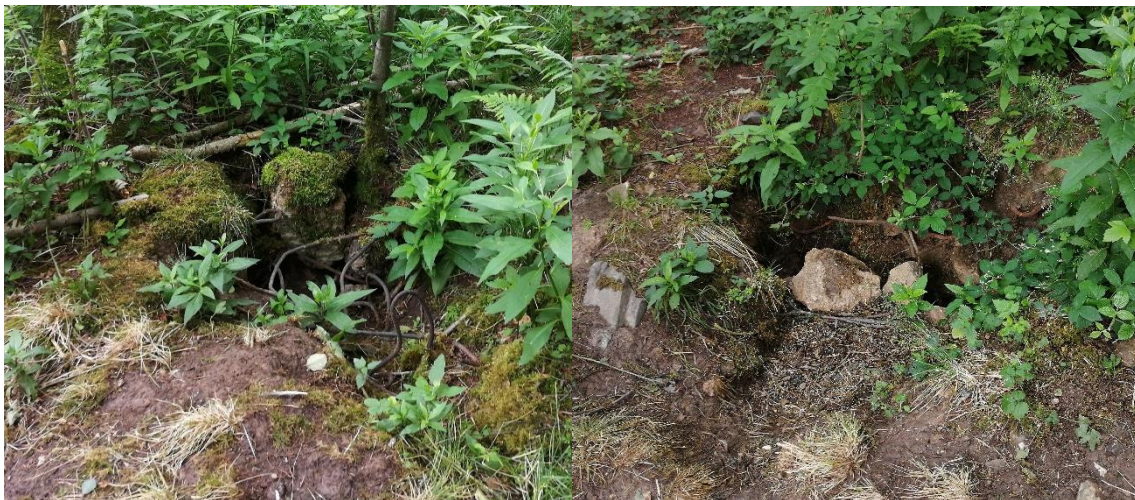
**Abb. 11:** Einzelne Betonbrocken und Eisenarmierungen im Bereich der Senke (Fotos: Wolfgang Wegener).

Im Hang westlich des Vichtbaches befand sich ein Stand mit Sechsschartenkuppel<sup>28</sup>, der eine Größe von 13,6 x 19,2 m und eine Wandstärke von 2 bis 3 m hatte. Neben der Gasschleuse und Entgiftungsnische besaß der Bunker noch weitere 4 Räume. Im Gelände sind in einer Senke einzelne Betonbrocken mit Eisenarmierungen vorhanden (**Abb. 11**). Das Niveau des

Bunkers liegt etwa 2,5 m über dem des Vichtbaches. Im Boden ist mit Resten des Fundamentes sowie der Wände zu rechnen. Die Fläche wird in den Akten des Ortsarchives als grasüberwachsene Freifläche beschrieben, ist heute jedoch bewaldet, wie im Zuge der Ortsbegehung festgestellt wurde.

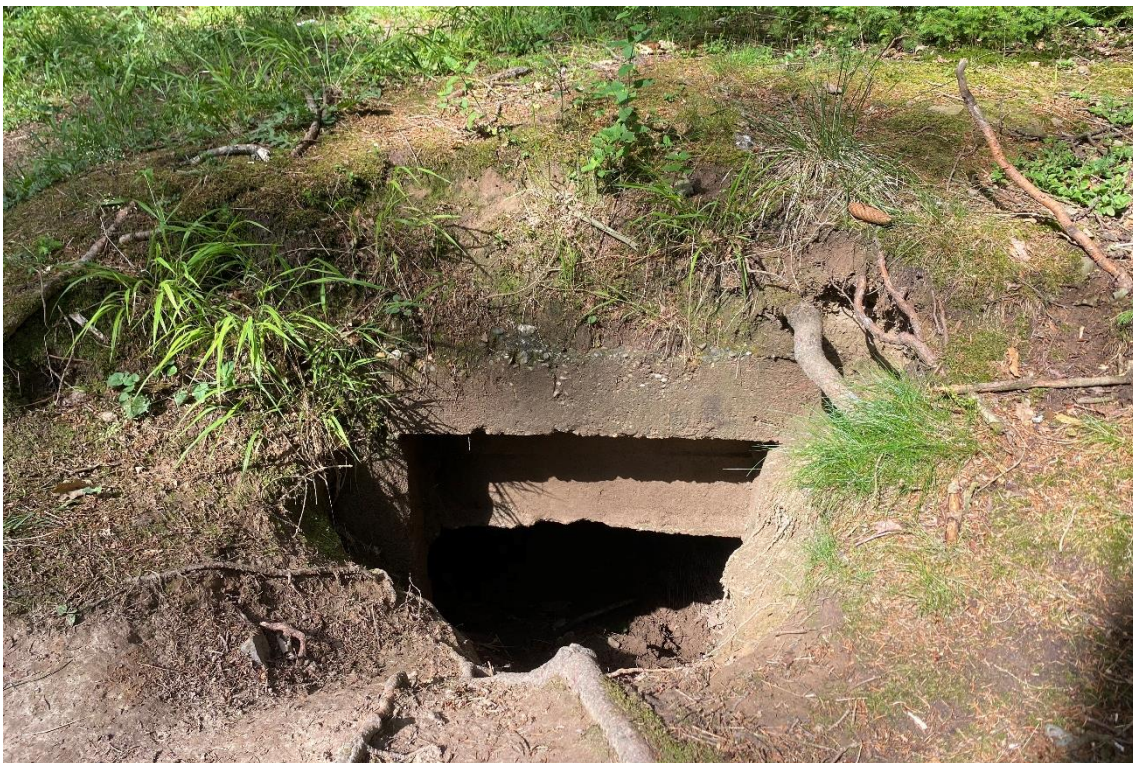
Ebenfalls in Hanglage westlich des Vichtbaches liegt in die Erde eingegraben ein Postenstand der Grenzwacht mit einer Wandstärke von 0,3 m, der Teil des Bodendenkmals AC 111 ist (**Abb. 12**).<sup>29</sup>

**Abb. 12:** Postenstand der Grenzwacht (OA 1990/0028), in die Erde eingegraben (Foto: Karin Schramme).
