# Repowering Windpark „Heimbach Vlatten“

## Immissionsschutzrechtliches Genehmigungsverfahren

### UMWELTAUSWIRKUNGEN VON WINDENERGIEANLAGEN AUF BAUDENKMÄLER

Aufgestellt: Januar 2019  
Stand: 31.01.2019

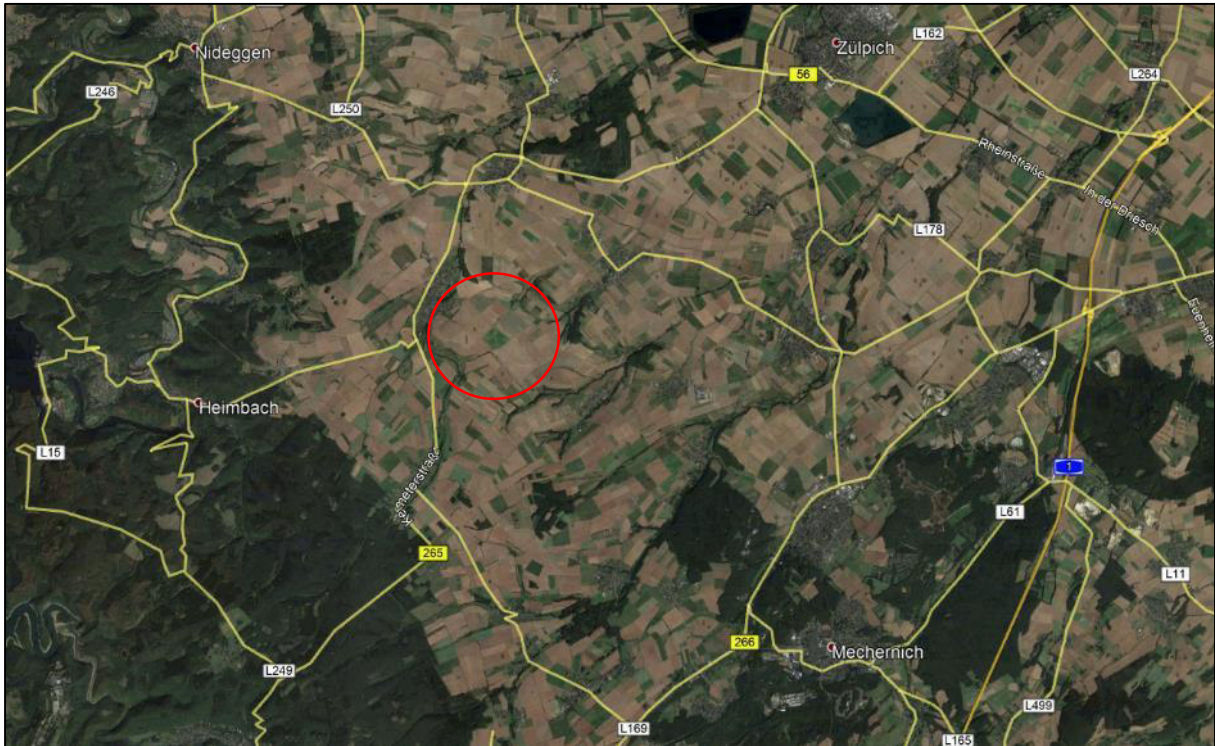
**Abbildung 1: Lage des Vorhabenbereiches**

Quelle: Google Earth Pro Luftbild, mit Lizenz für SMEETS Landschaftsarchitekten (Bildaufnahmedatum: 08.09.2016)

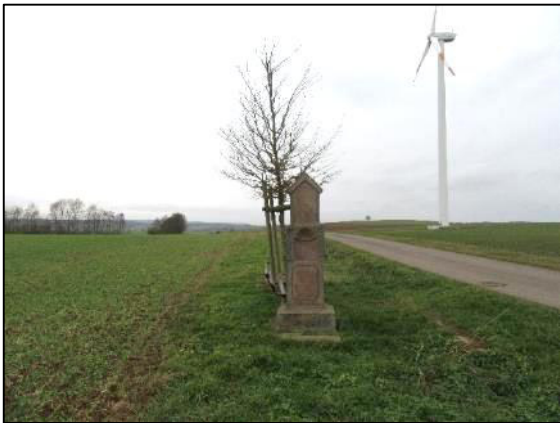
<p>Hauptansicht in Richtung Westen mit bestehender WEA im Hintergrund</p>

<p>Seitliche Ansicht des Denkmals</p>	
<b>2 Raumbezug</b>		
<b>Lage Beschreibung</b>	Der Bildstock befindet sich ca. 1,4 km südöstlich von Vlatten entlang eines asphaltierten Feldweges. Das Denkmal wird umgeben von einem Bestandwindpark mit acht WEA im unmittelbaren Umfeld und weiteren 3 WEA in südwestlicher Angrenzung (ca. 700 m entfernt). Die Blickrichtung nach Süden wird bei frontaler Ansicht des Denkmals zudem von einem angrenzenden Baum eingeschränkt.	
<b>WBR des Baudenkmals</b>	enger Bezugsraum im Umkreis von < 50 m	
<b>Entfernung zur geplanten WEA</b>	110 m

Beurteilungsbogen		Objekt 1
Bezeichnung	Bildstock	
<b>3</b>	<b>Beschreibung der Umweltauswirkungen</b>	
<p>→ <b>Substanzielle Betroffenheit</b></p> <p>→ Die geplanten WEA greifen nicht maßgeblich in die Substanz des Bildstocks und dessen Umgebungsbereich ein. Auch die Zuwegungen und Betriebsflächen werden so eingerichtet, dass das Denkmal nicht unmittelbar beeinträchtigt wird. Visuelle Störwirkungen und in geringem Umfang Erschütterungen sind jedoch zu erwarten.</p> <p>→ <b>Sensorielle Betroffenheit</b></p> <p>Engeres Umfeld</p> <p>→ Eine Betrachtung des Bildstocks aus dem direkten Umfeld schließt die Wahrnehmung geplanter WEA nicht aus, da sich das Denkmal in unmittelbarer Nähe zu einer der geplanten WEA. Aufgrund der Nähe zur geplanten WEA wird jedoch vorwiegend der Mast und Mastfuß der Anlage wahrgenommen. Der Rotor befindet sich aufgrund der Anlagenhöhe voraussichtlich außerhalb des maßgeblichen Sichtfeldes. Die WEA werden jedoch bei Betrachtung des Denkmals auch akustisch deutlich wahrnehmbar sein, was jedoch auch bereits für die Bestandsanlagen zutrifft.</p> <p>Sichtzone</p> <p>→ Das Denkmal ist in Hauptansichtsrichtung gemeinsam mit den drei geplanten WEA zu sehen, die sich südwestlich innerhalb des Windparks befinden. Die beiden weiteren WEA befinden sich abgewandt vom Denkmal. Aufgrund der Nähe zu den geplanten WEA sowie der geringen Größe des Denkmals werden bei der Betrachtung des Bildstocks vorwiegend die Masten und Mastfüße der Anlagen im Blickfeld wahrzunehmen sein. Die Rotoren liegen außerhalb des Wahrnehmungsbereiches.</p> <p>→ Bei der seitlichen Betrachtung des Denkmals sind auch die beiden nordöstlich im Windpark gelegenen WEA auf gleiche Weise zu sehen sein. Aus einer Entfernung von &gt; 50 m sind bei Betrachtung des Denkmals jedoch keine baulichen Details mehr erkennbar, so dass diese Betrachtung nicht mehr als denkmalrechtlich relevant angesehen wird.</p> <p>Sichtachse / Blickbeziehungen</p> <p>→ Das Objekt ist aufgrund der geringen Größe, des engen WBR sowie des rückwärtig gelegenen Baumes aus der weiteren Entfernung nicht mehr wahrnehmbar. In den Sommermonaten wird die Wahrnehmung zusätzlich durch die umgebenden Felder gemindert.</p> <p>→ <b>Funktionale Betroffenheit</b></p> <p>→ Die Aufrechterhaltung der Funktion des Bildstocks wird von keiner der zu beurteilenden WEA berührt. Die nächstgelegene, geplante WEA weist einen Abstand von 110 m Entfernung zum Objekt auf.</p>

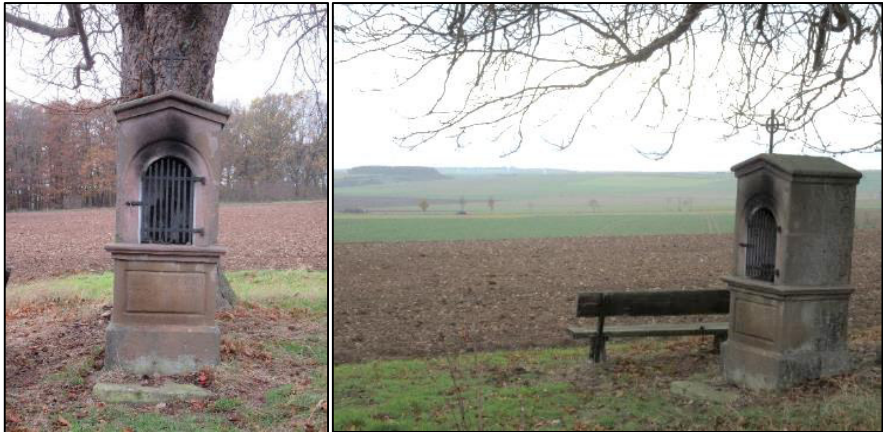
<p style="text-align: center;">Frontalansicht                      Seitliche Ansicht des Denkmals</p>	
<b>2 Raumbezug</b>		
<b>Lage Beschreibung</b>	Das Denkmal liegt an der B265 zwischen Wollersheim und Langendorf an einem Acker zwischen zwei Waldhainen.	
<b>WBR des Baudenkmals</b>	enger Bezugsraum im Umkreis von < 50 m	
<b>Entfernung zur geplanten WEA</b>	3.070 m	
<b>3 Beschreibung der Umweltauswirkungen</b>		
<p>➔ <b>Substanzielle Betroffenheit</b></p> <p>→ Die geplanten WEA greifen nicht in die Substanz des Wegekreuzes und dessen Umgebungsbereich ein.</p> <p>➔ <b>Sensorielle Betroffenheit</b></p> <p>Engeres Umfeld</p> <p>→ Die geplanten WEA sind bei Betrachtung des Bildstocks aus dem engeren Umfeld südlich des Denkmals sichtbar. Die Hauptwahrnehmung des Denkmals erfolgt jedoch in westlicher Richtung, sodass das Sichtfeld absehbar nicht von einer der WEA beeinträchtigt wird.</p> <p>Sichtzone</p> <p>→ Durch die hinter dem Denkmal stehende Kastanie werden während der Vegetationsperiode die WEA des Bestandwindparks verdeckt. In den Wintermonaten sind die</p>

Beurteilungsbogen		Objekt 8
Bezeichnung	Bildstock "Courth"	
<p>WEA am Blickfeldrand wahrnehmbar. Im Zuge des Repowering-Vorhabens werden die Anlagen erhöht, sodass die WEA voraussichtlich sowohl im belaubten als auch im unbelaubten Zustand von der Baumkrone verdeckt sein werden. Da es sich bei der Betrachtung in südliche Richtung nicht um die Hauptansicht des Bildstocks handelt, ist nicht davon auszugehen, dass sich die geplanten WEA negativ auf die Wahrnehmung des Denkmals auswirken werden.</p> <p>Sichtachse / Blickbeziehung</p> <ul style="list-style-type: none"> <li>→ Aufgrund der westlich und östlich des Denkmals gelegenen Waldhaine sowie der geringen Größe ist das Denkmal aus der Entfernung entlang der B265 nicht sichtbar.</li> <li>→ Es existiert keine Sichtachse bei der das Denkmal zusammen mit den geplanten WEA wahrgenommen werden kann.</li> </ul> <p>→ <b>Funktionale Betroffenheit</b></p> <ul style="list-style-type: none"> <li>→ Die Aufrechterhaltung der Funktion des Bildstocks wird von keiner der zu beurteilenden WEA berührt. Die nächstgelegene, geplante WEA weist einen Abstand von 3.070 m Entfernung zum Objekt auf.</li> </ul>

<p><b>4 Bewertung der Umweltauswirkungen</b></p> <p>Für das Erscheinungsbild des Bildstocks ergeben sich beim Blick auf das Denkmal durch das Repowering-Vorhaben keine maßgeblichen negativen Auswirkungen. Bei frontaler Ansicht ist der Windpark nicht sichtbar.</p> <p>Die WEA befinden sich südlich des Denkmals, werden jedoch durch das Laub der unmittelbar hinter dem Objekt stehenden Kastanie verdeckt. Somit werden sie nicht als maßgebliche Zusatzbelastung wahrzunehmen sein.</p> <p>Vor dem Hintergrund des engen Bezugsraums des Denkmals wird die Planung im Hinblick auf den Schutz des Kulturgutes somit als <b>vertretbar</b> eingestuft.</p>

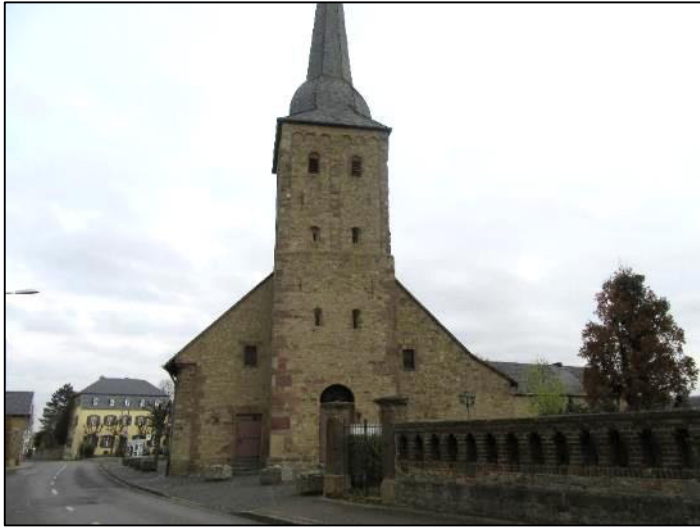
<b>Bauzeit</b>	1553	
<b>Eingetragen seit</b>	24. März 1987	
<b>Denkmal-Nr.</b>	69 (Stadt Nideggen)	
<b>Foto</b>

<b>2 Raumbezug</b>		
<b>Lage Beschreibung</b>	Die Pfarrkirche ist zentral an der Liebergstraße in Embken gelegen. Die umgebende Wohnbebauung ist dicht. Im Süden befindet sich jedoch eine kleine Freifläche mit einem Rundweg, die von Gehölzen abgeschirmt wird.	
<b>WBR des Baudenkmals</b>	weiter Bezugsraum im Umkreis von > 200 m	
<b>Entfernung zur geplanten WEA</b>	4.280 m

Beurteilungsbogen		Objekt 13
Bezeichnung	Kath. Pfarrkirche St. Agatha	
<b>3 Beschreibung der Umweltauswirkungen</b>		
<p>→ Substanzielle Betroffenheit                      → Die geplanten WEA greifen nicht in die Substanz der Kirche und deren Umgebungsbereich ein.</p> <p>→ Sensorielle Betroffenheit                      Engeres Umfeld                      → Eine Betrachtung der Kirche aus dem direkten Umfeld schließt die Wahrnehmung geplanter WEA aus.</p> <p>Sichtzone                      → Beim Betrachten des Denkmals aus der näheren Umgebung wird das Sichtfeld in Richtung der geplanten WEA eingeschränkt, sodass diese nicht zusammen mit dem Denkmal zu sehen sind.</p> <p>Sichtachse / Blickbeziehung                      → Entlang der aus Norden auf Embken zulaufenden L211 ist eine temporäre Wahrnehmung der Kirchenrückseite in Zusammenhang mit den geplanten WEA auf der gleichen Sichtachse möglich, wird jedoch nicht als maßgebliche Blickverbindung angesehen.                      → Weitere wichtige Sichtachsen sind von der Ulmenstraße aus westlicher, von der Brüsseler Straße aus östlicher sowie von der L211 aus südlicher Richtung. Diese sind jedoch vom Windpark abgewandt, sodass sich die geplanten WEA nicht im Sichtfeld befinden.</p> <p>→ Funktionale Betroffenheit                      → Die Aufrechterhaltung der Funktion der Kirche wird von keiner der zu beurteilenden WEA berührt. Die nächstgelegene, geplante WEA weist einen Abstand von 4.280 m Entfernung zum Objekt auf.</p>
