**Landschaftspflegerischer Begleitplan (LBP)
B 238 - OU Lemgo, L 712 - B 238 alt, Neubau**

Bestands- und Konfliktplan (Blatt 5)

Landschaftsbetrieb Straßenbau Nordrhein-Westfalen | Unterlage / Blatt-Nr.: 19.1 / 5

Neubau der B 238
Ortsumgebung Lemgo
(L 712 - B 238 alt)

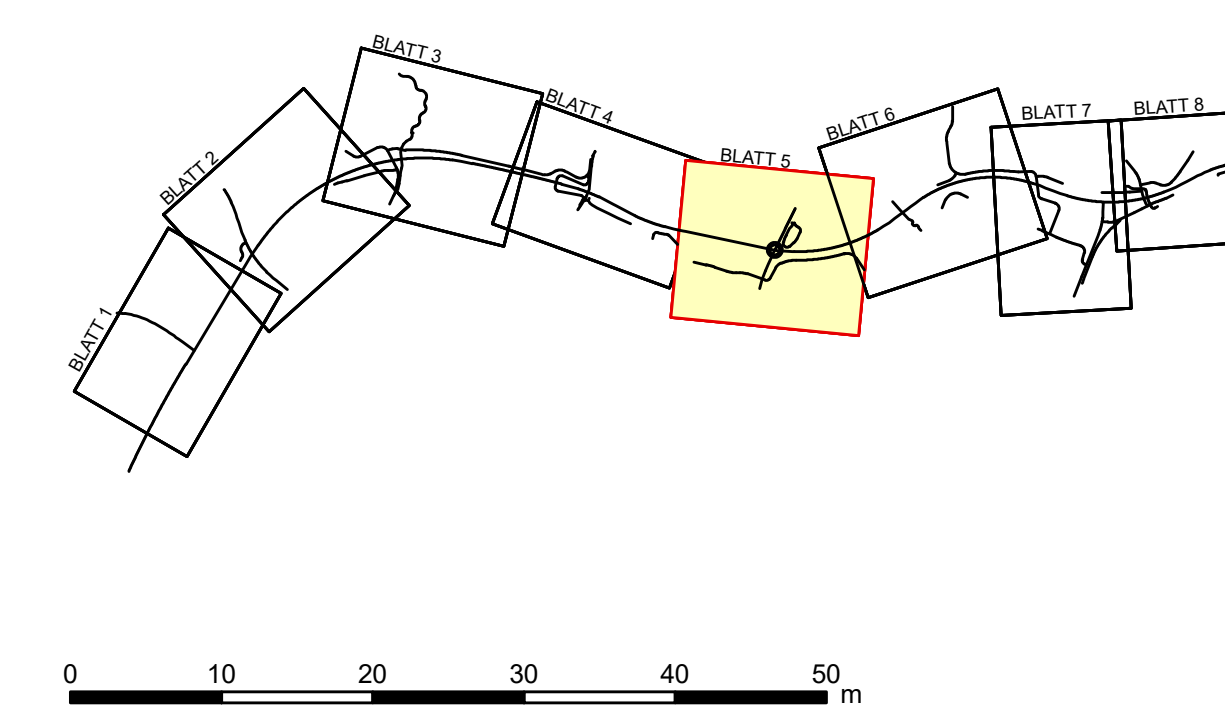
- K1 Gesamte Baustrecke der B 238**
Anlagebedingter Verlust und betriebsbedingte Beeinträchtigung von Kleingehölzen, Wirtschaftsgrünland, Acker, Gärten und Grünanlagen, Obstwäsen, Saum-/ Ruderal-/ Hochstaudenfluren, Gewässern, Straßenbegleitgrün sowie unversiegelten und teilversiegelten Flächen

- K2 Gesamte Baustrecke der B 238**
Baubedingte temporäre Inanspruchnahme von Kleingehölzen, Wirtschaftsgrünland, Acker, Gärten, Saum-/ Ruderal-/ Hochstaudenfluren und Straßenbegleitgrün

- K3 Baustrecke der B 238 (Bau-km 5+175 - 5+300, 6+000 - 6+115, 6+720 - 6+870)**
Anlagebedingter Verlust und betriebsbedingte Beeinträchtigung von Flächen des Naturschutzgebietes "Isar"

- K4 Gesamte Baustrecke der B 238**
Risiko baubedingter Tötungen und Verletzungen von Fledermäusen und Vögeln durch die Zerstörung beteiligter Quartiere und Nester im Zuge der Baufeldtrennung (Baumfällung, Gebäudeabriss)

- K5 Sportplatz Westalm, Sommerhäuschenweg, Alter Knick, Kleingarten Lemgo, Entropfer Weg, Steinmühlener Weg**
Zerschneidungseffekte und Kollisionsrisiko für Fledermäuse
Anlagebedingter Verlust von strukturreichem Grünbestand, Grünflächen, Grünstrukturen
