**Anmerkungen zur Stellungnahme des LVR-Amtes für  
Denkmalpflege im Rheinland vom 17.08.2020 –  
Genehmigungsverfahren zu sieben geplanten  
Windenergieanlagen (WEA) bei Niederkrüchten**

wir haben im Rahmen der Planung von sieben WEA einen denkmalpflegerischen Fachbeitrag (Berichtsnummer 19-1-3037-004-DBu v. 11.03.2020) u.a. auch zur Kath. Pfarrkirche St. Laurentius in Elmpt erstellt.

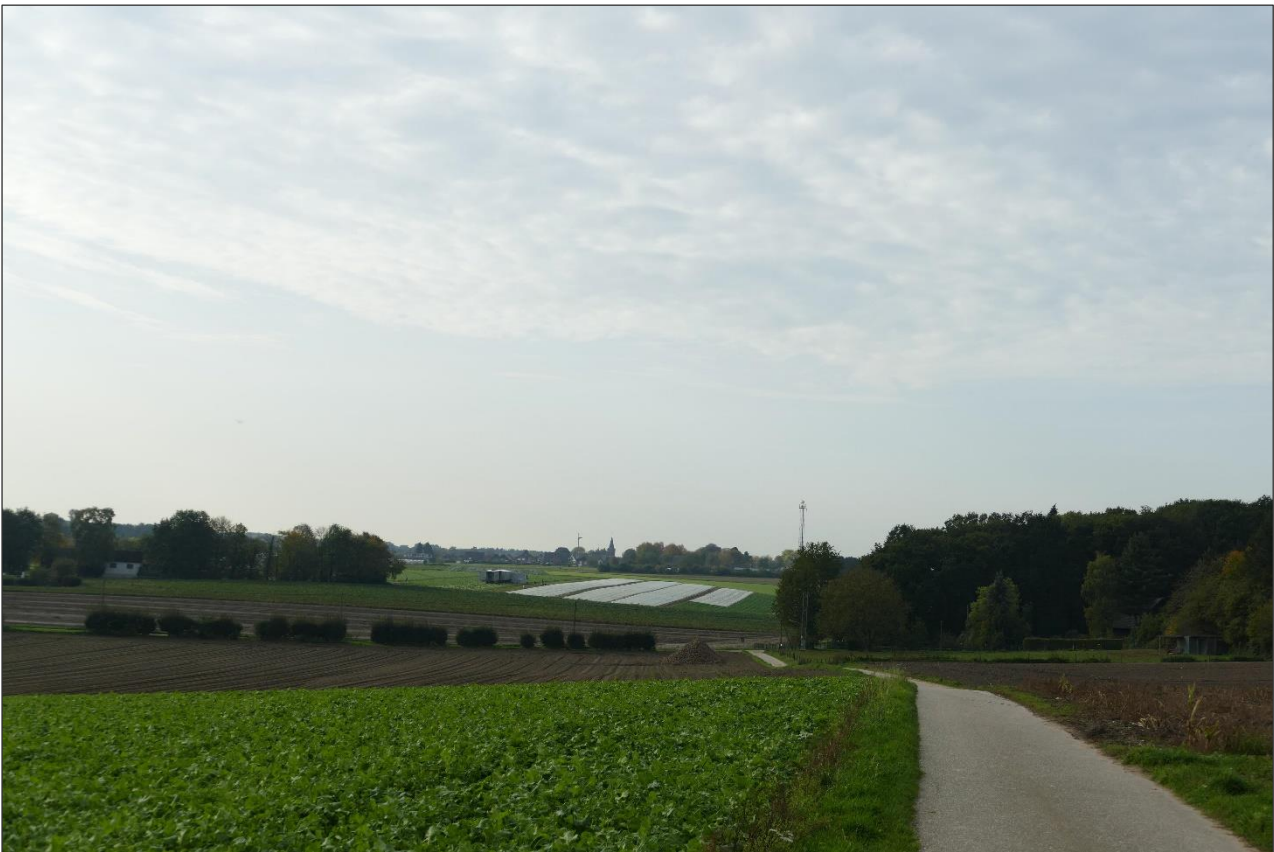
**Abbildung 1: Ist-Zustand Betrachtungspunkt 02 (vgl. Gutachten)**

Aus der Abbildung 1 wird die geringe Raumwirkung der Pfarrkirche nochmals deutlich.

Zunächst ist anzumerken, dass der Schutzanspruch der Kirche i.S.d. Umgebungsschutzes als nicht weitreichend i.S.d. eines landschaftsbestimmenden Objektes zu werten ist. Wie im Gutachten beschrieben, besteht kein bedeutsamer Raumbezug der Kirche zur umgebenden Landschaft (vgl. Abb. 1).

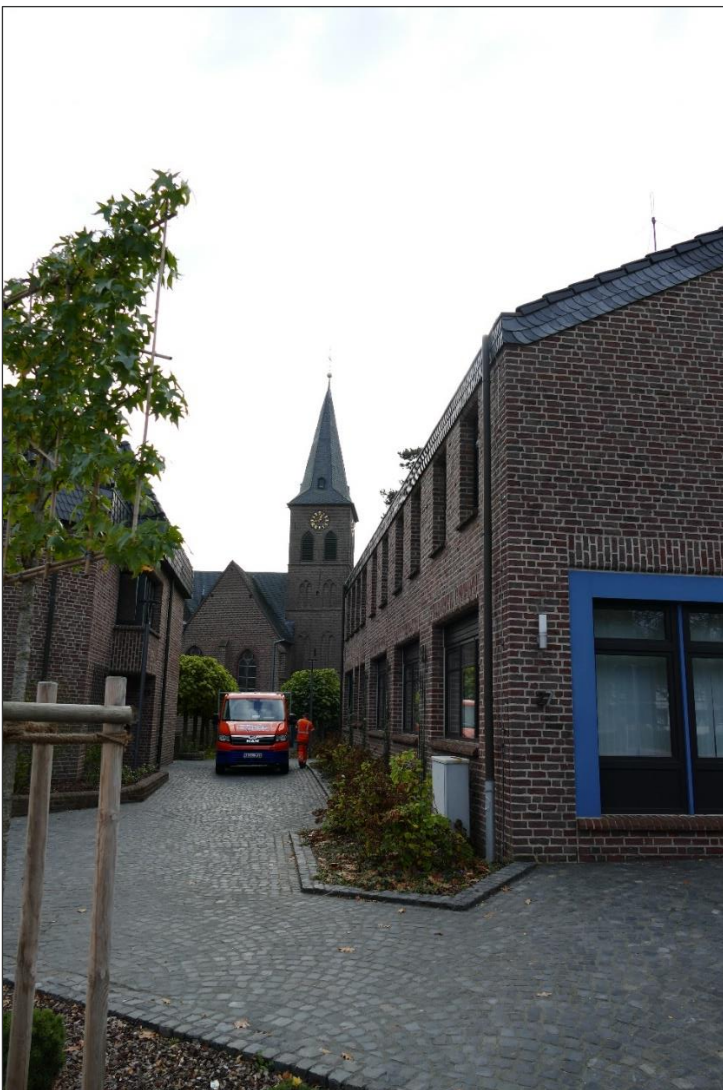
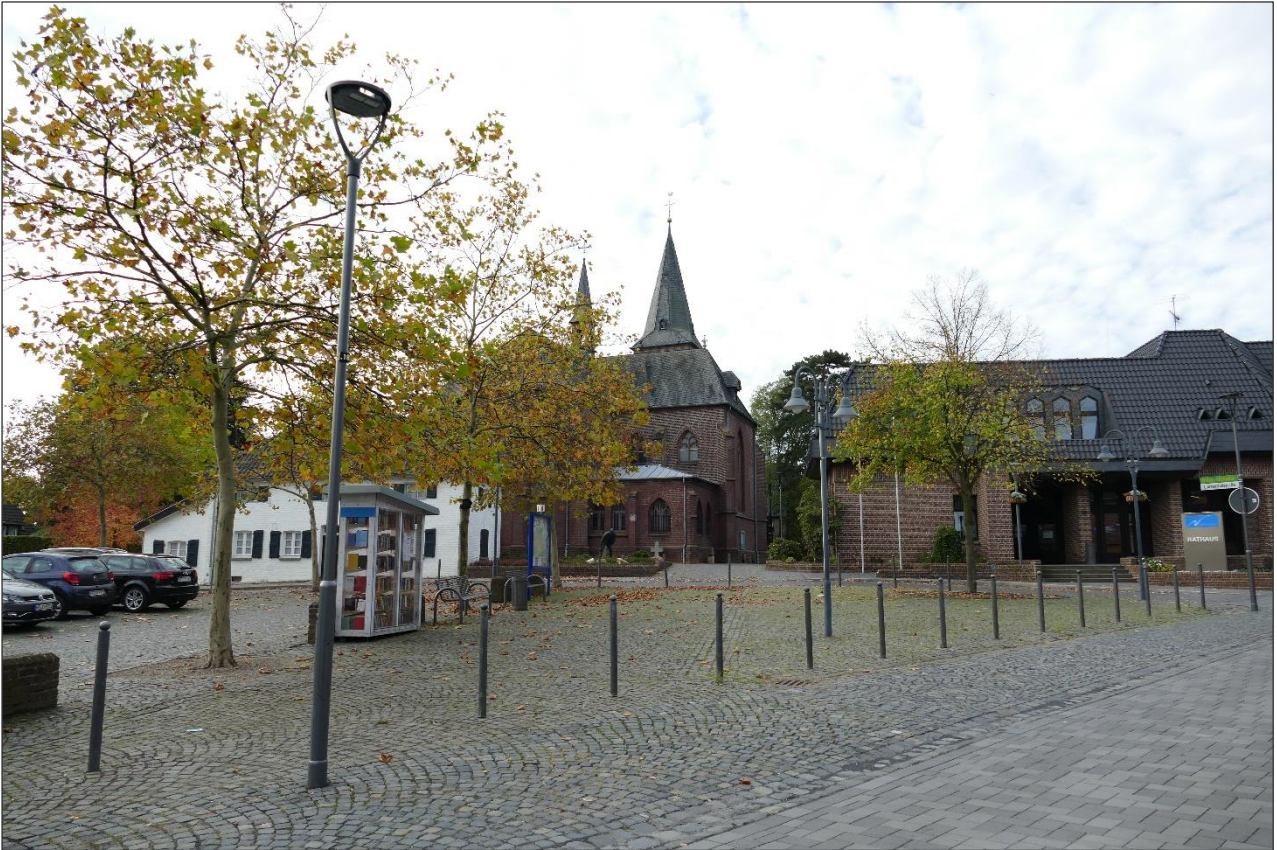
Die Abbildungen 2 und 3 zeigen die Einbindung der Kirche in den hist. Ortskern, der allerdings nicht im Wesentlichen durch weitere hist. Gebäude geprägt ist, sondern durch die hist. Ausrichtung der Gestaltung des Kerns (i.S.v. Anordnung der Straßen, Gebäude u.ä.).

Die nachfolgenden Abbildungen zeigen die Pfarrkirche vom alten Ortskern bzw. vom Marktplatz aus (Abb. 2 und 3):

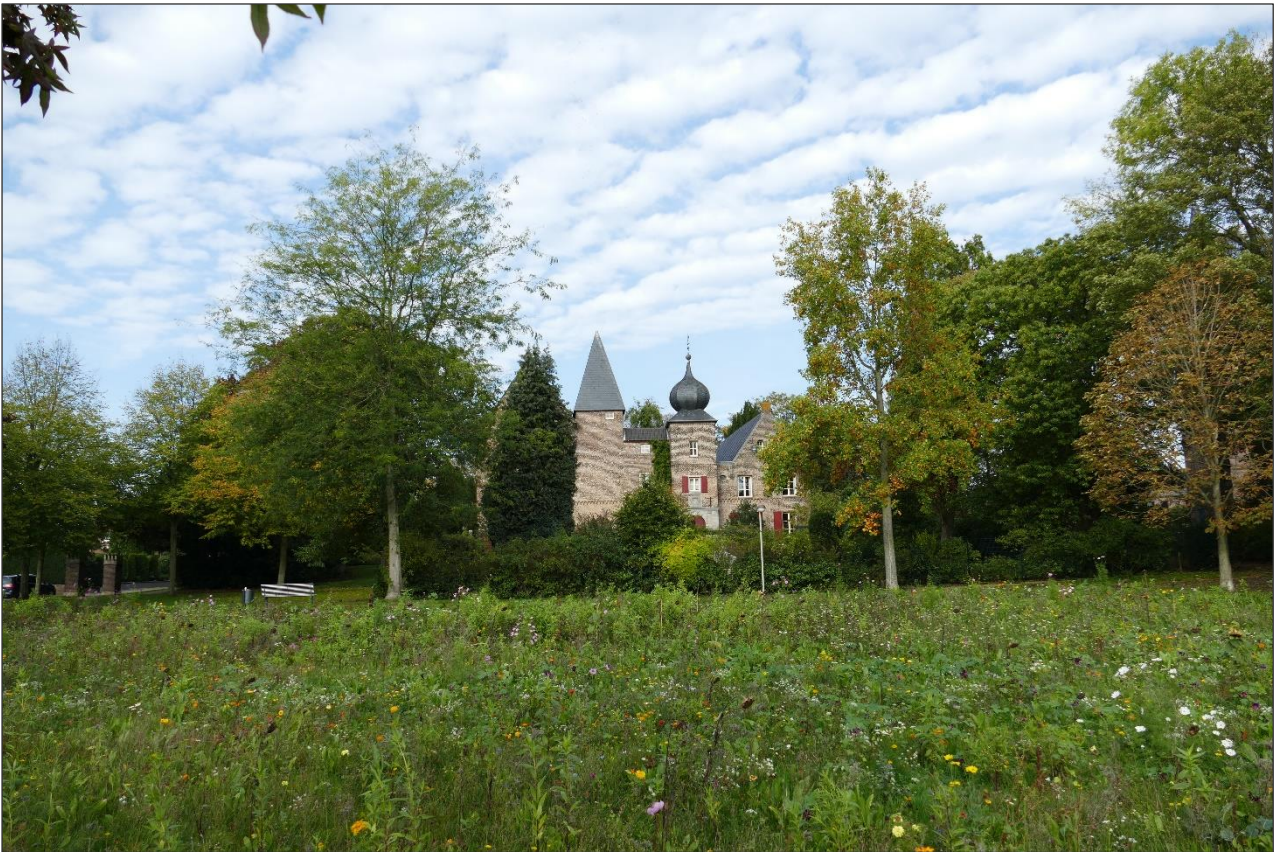
**Abbildung 4: Haus Elmpt (Südansicht)**

In der Abbildung 4 ist das Haus Elmpt von Süden aus betrachtet zu erkennen. Weiter rechts im Bild wäre die Pfarrkirche sichtbar. Die Kirche und das Haus Elmpt bilden den „zentralen“ Bereich des hist. Ortskerns Elmpts (vgl. Abbildung 5).

Ein weiteres hist. Objekt des Ortskernes stellt das Haus Elmpt dar (Abb. 4). Anmerkung: Dieses Haus wurde im Rahmen der Voruntersuchung zum denkmalpflegerischen Fachbeitrag hinsichtlich möglicher Beeinträchtigung durch das geplante WEA-Vorhaben geprüft. Im Ergebnis sind keine Beeinträchtigungen zu erwarten.

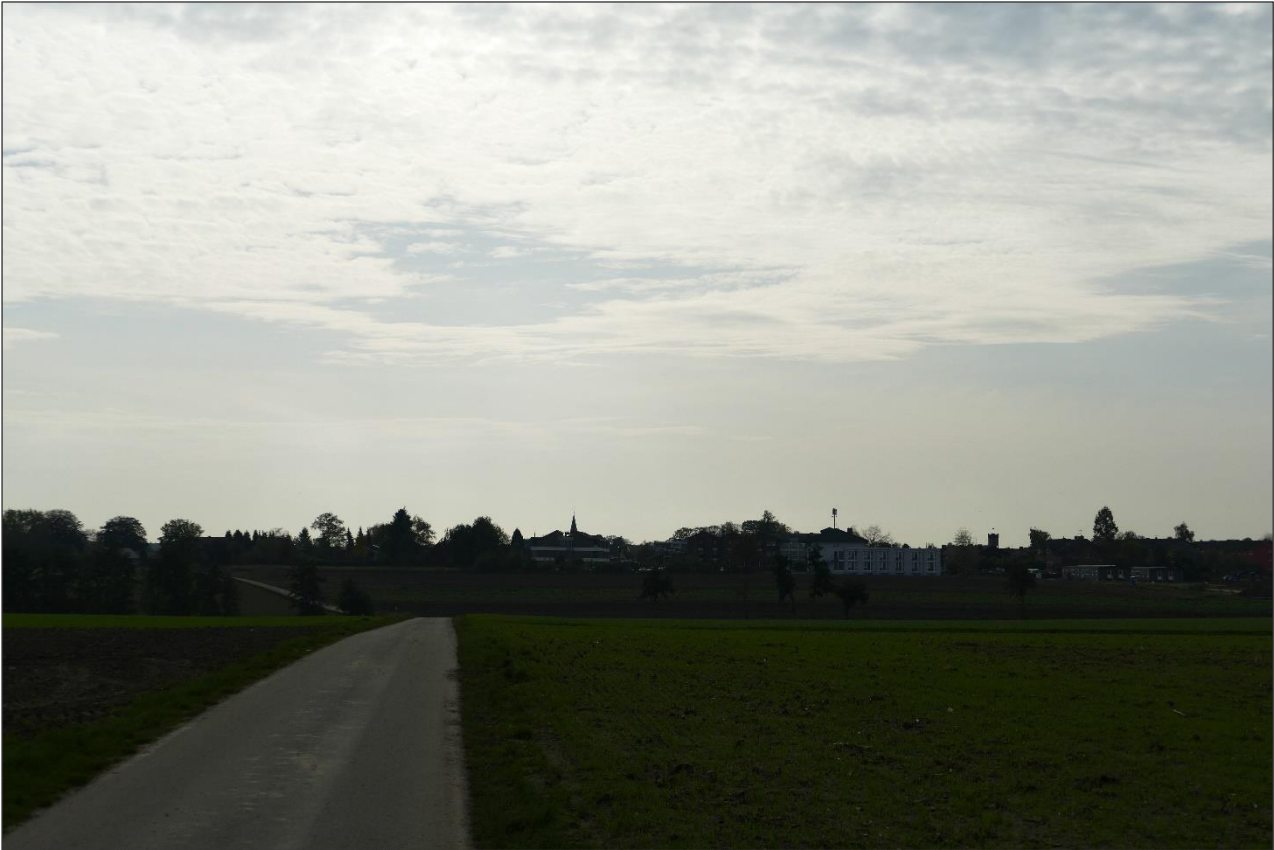
**Abbildung 7: Kirchenansicht von Norden**

Die Kirche ist erst wieder von höher gelegenen Bereichen sichtbar, wie die Abbildung 7 zeigt. Hier allerdings durch moderne Gebäude größtenteils verdeckt.
