Institut für Umweltstudien Weibel & Ness GmbH Humboldtstraße 15 A D - 76870 Kandel		Telefon: (07275) 9571-0 Telefax: (07275) 9571-99 e-mail: kandel@weibel-ness.de
	PROJEKT: Erweiterung des Kalksandsteinwerks Bienwald Wasserrechtliches Verfahren Fachbeitrag Naturschutz		
PLANINHALT: Maßnahme K1: Renaturierungskonzept - schematische Darstellung des zeitlichen Ablaufs			
BEARBEITET: D.R. / August 2018	AUFTRAGGEBER: Kalksandsteinwerke Schencking GmbH & Co.KG Werk Bienwald An der L 540, 76767 Hagenbach		
GEZEICHNET: S.H. / Oktober 2018	MASSTAB: 1:5.000	PLAN-NR.: N-1b	
DOKUMENTNAME: D:\Projekte_1838\KSW_Bienwald\MMXD1_FBWW1b_zuill_abbau_renaturierung.mxd

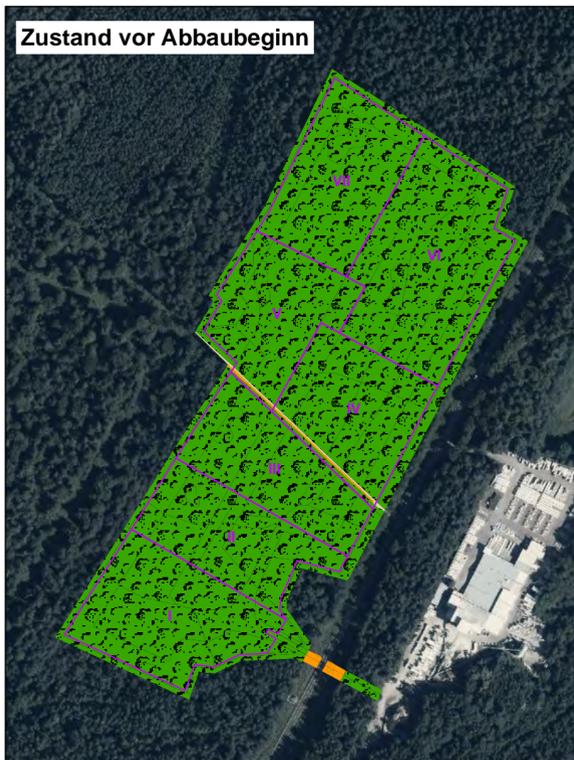
Zustand vor Abbaubeginn

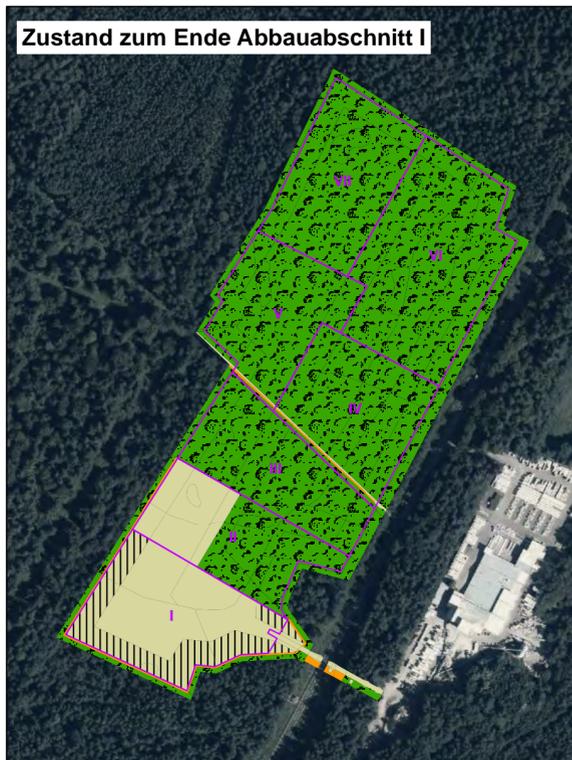
Zustand zum Ende Abbauabschnitt I

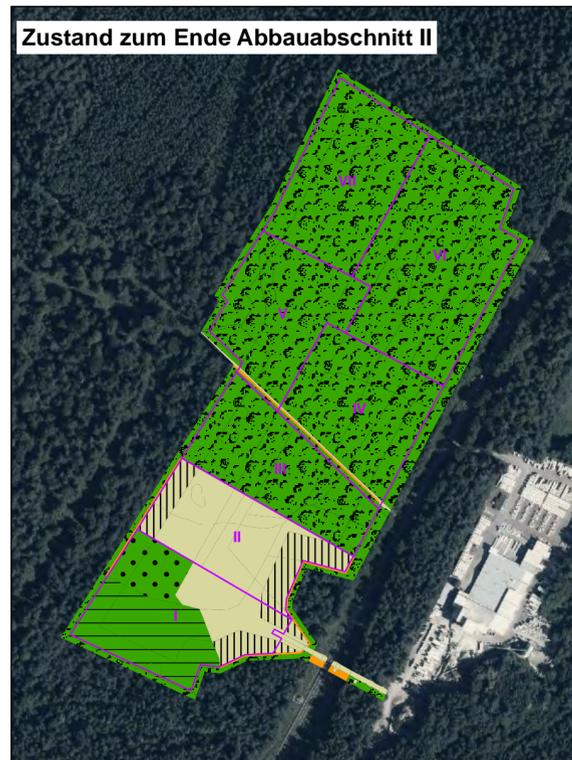
Zustand zum Ende Abbauabschnitt II

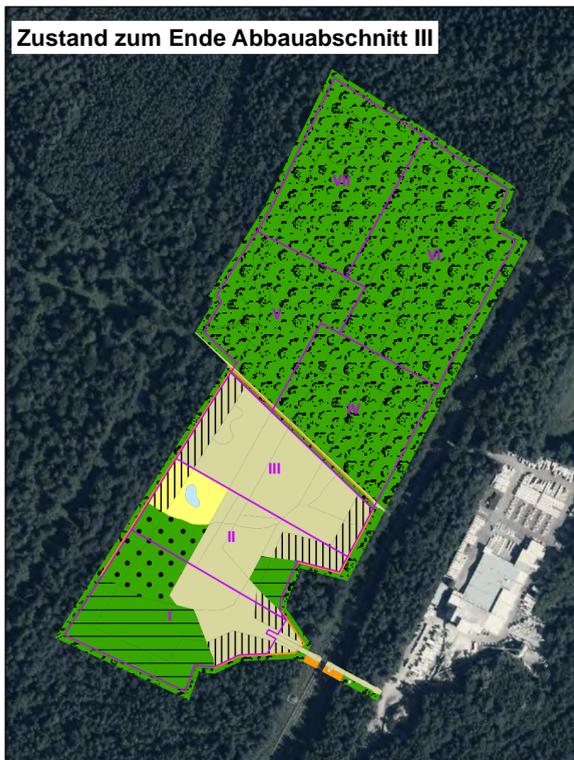
Zustand zum Ende Abbauabschnitt III

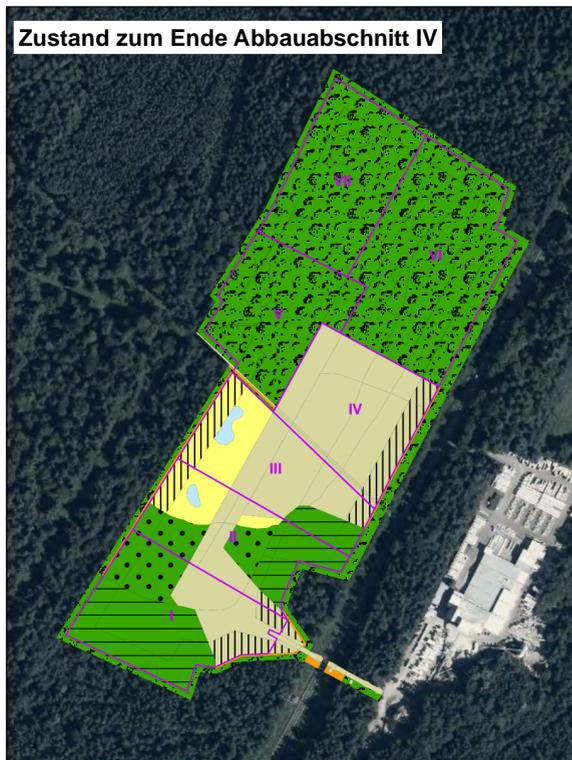
Zustand zum Ende Abbauabschnitt IV

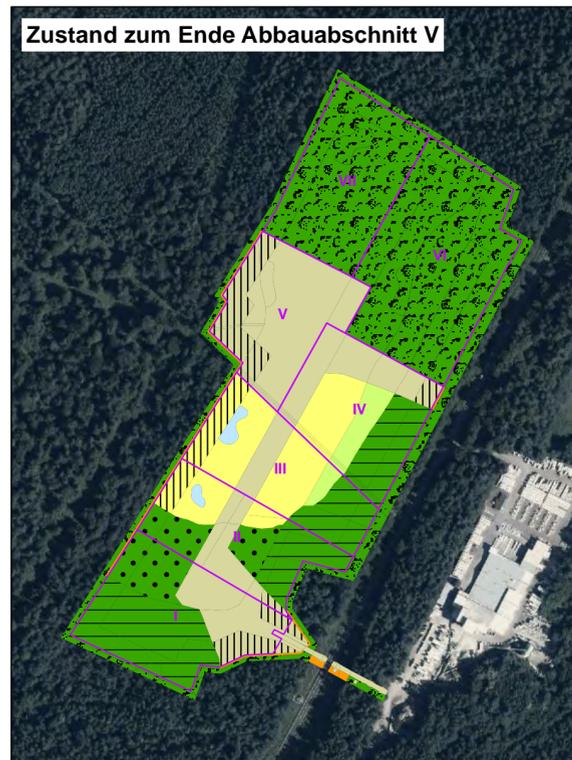
Zustand zum Ende Abbauabschnitt V

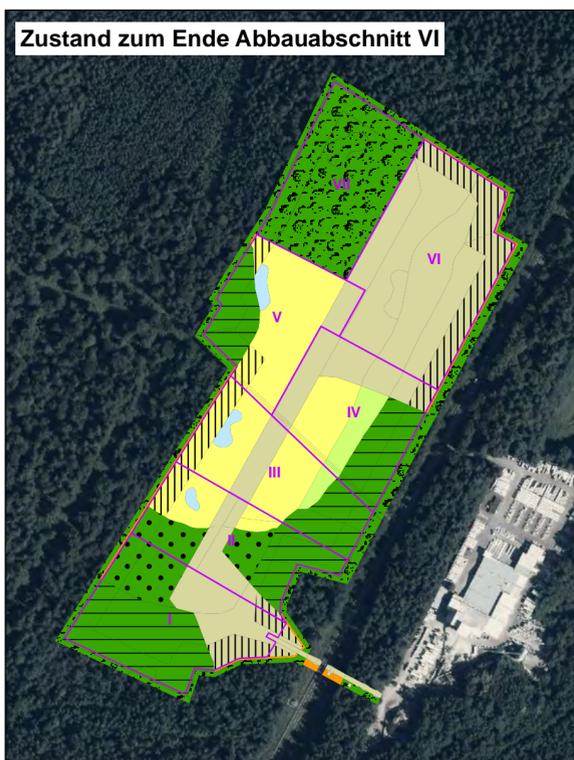
Zustand zum Ende Abbauabschnitt VI

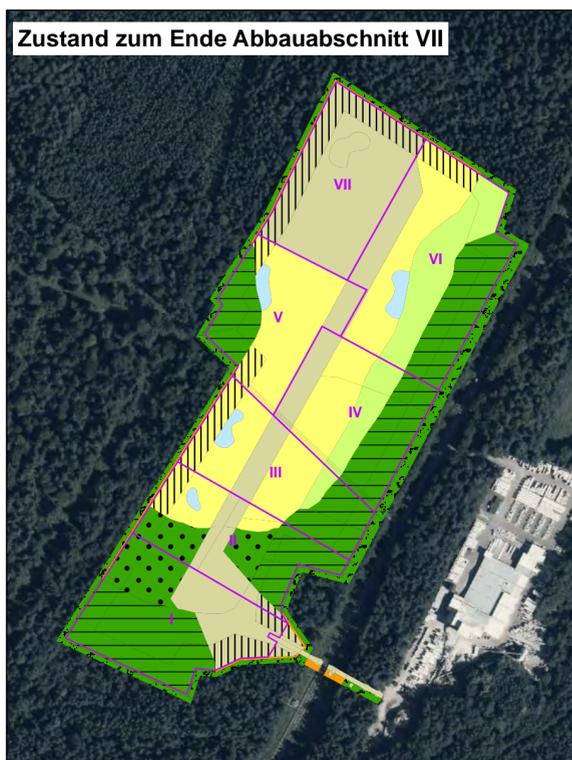
Zustand zum Ende Abbauabschnitt VII

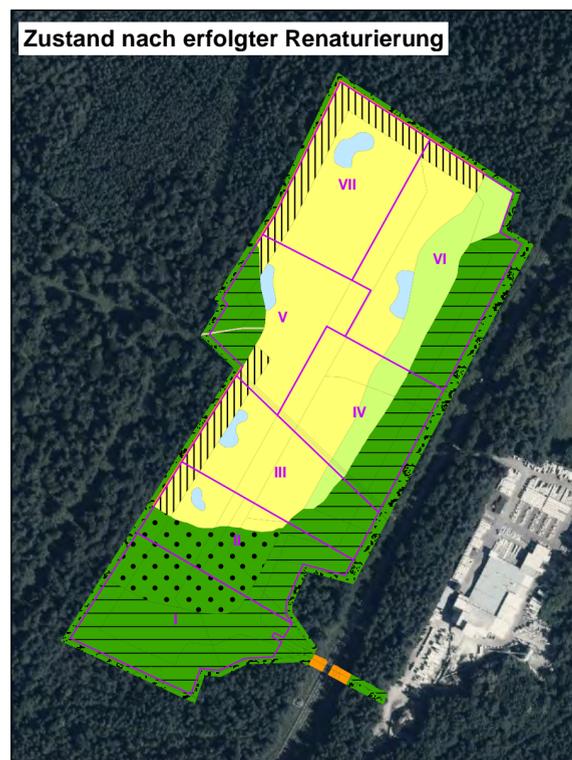
Zustand nach erfolgter Renaturierung
