# Hochwasserschutz am Neuen Hafen Speyer

## Faunistische Planungsraumanalyse

Berg (Pfalz), im November 2018

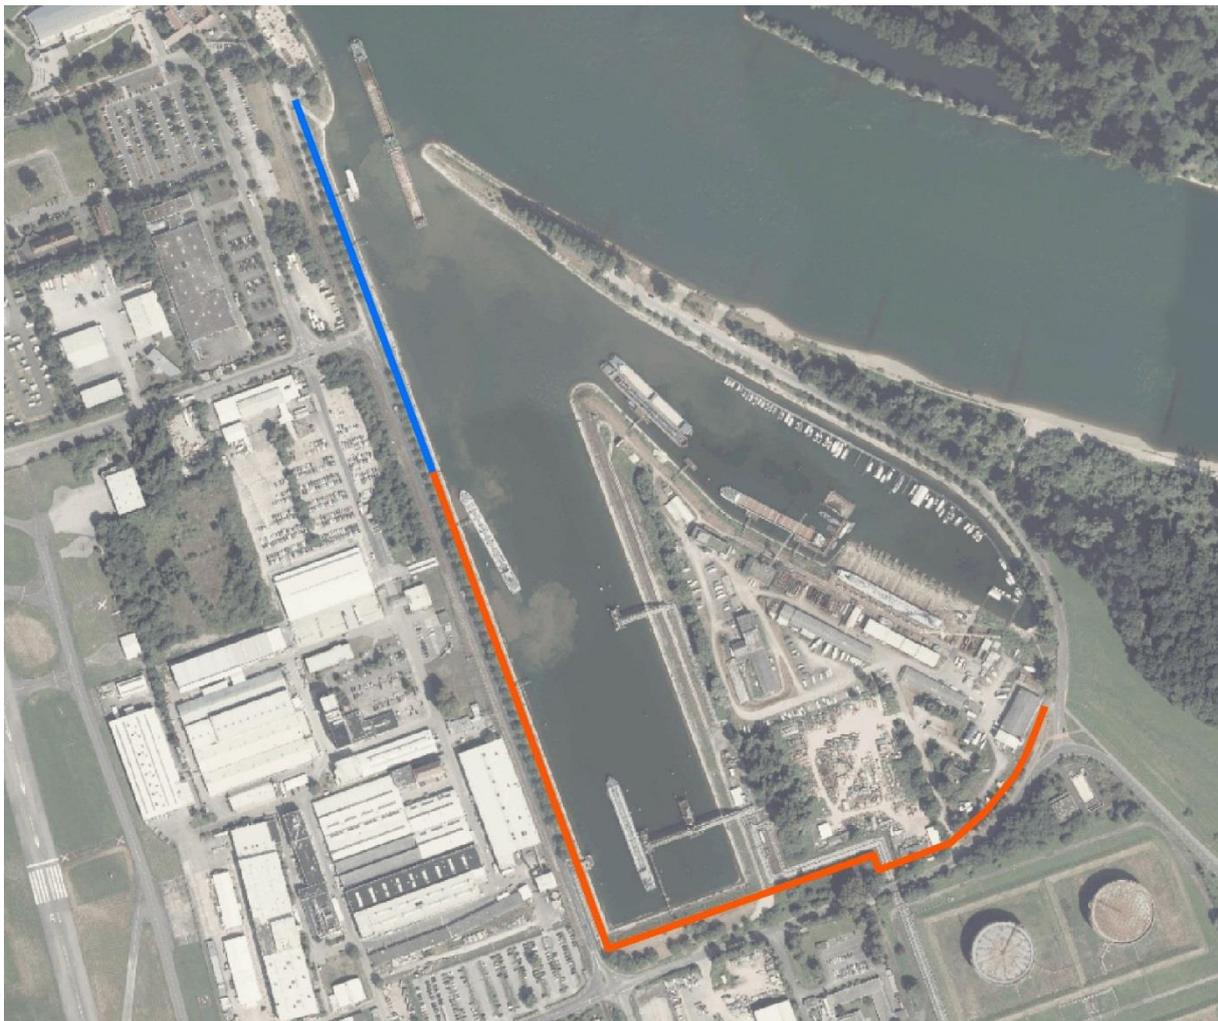
**Abbildung 1 Planungsvorhaben**

nach IPR CONSULT (2017), verändert

Linie blau	mobiler Hochwasserschutz
Linie rot	stationärer Hochwasserschutz

Die ersten 365 m von der Hafenmeisterei im Norden entlang der Straße „Am Neuen Rheinhafen“ nach Süd-Südosten sind derzeit – gemäß Vorplanung IPR CONSULT (2017) – als „mobiler Hochwasserschutz“ geplant, die Verlängerung um das südliche Hafengelände herum entlang der Straße „Am Neuen Rheinhafen“ bis zum Ausbauende bei km 1+360 im Bereich des Rheinhauptdeichs ist streckenweise als „Spundwand mit Kopfbalken“ als „Deich“ und als „Spundwand“ geplant. Am Ausbauende ist eine „Anhebung der Überfahrt auf Schutzniveau erforderlich“.

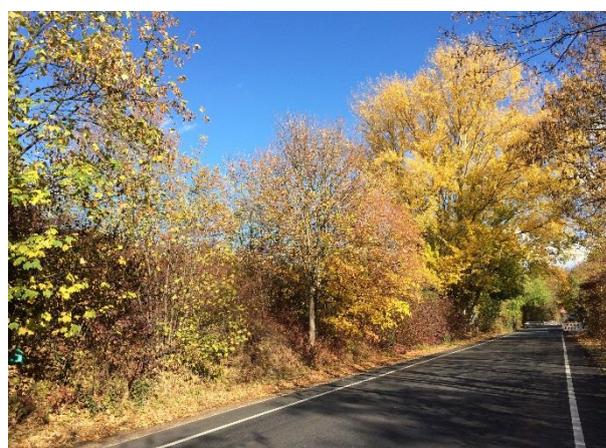
**Mit Gehölzen bestandene Böschung im Bereich südlich des Hafenbeckens**

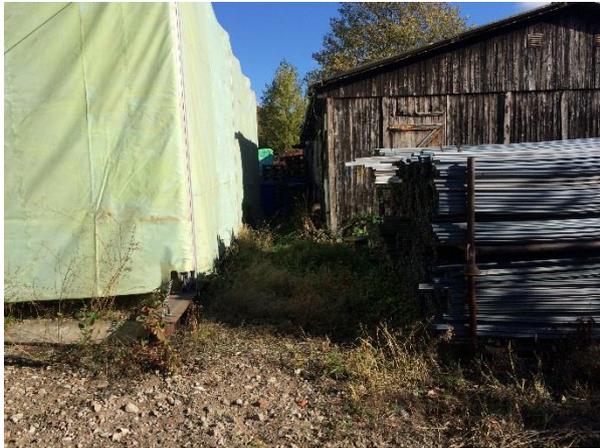
Lebensraum der Mauereidechse und Holzschuppen als möglicher Quartierstandort für Fledermäuse und gebäudebrütende Vögel auf dem Betriebsgelände der Firma Dupré

Die Bahngleise entlang der Straße „Am Neuen Rheinhafen“ sind von der **Mauereidechse** (*Podarcis muralis*) besiedelt, wie sich aus zahlreichen Funden südlich der Salierbrücke (B 39-Brücke über den Rhein) aus dem Jahr 2017 entlang der Gleise schließen lässt. Darüber hinaus berichtete ein Mitarbeiter der im Südosten des Hafenbeckens gelegenen Firma Dupré von zahlreich auf dem Werksgelände vorkommenden „kleinen, braunen Eidechsen“, wobei es sich mit an Sicherheit grenzende Wahrscheinlichkeit ebenfalls um Mauereidechsen handelt.

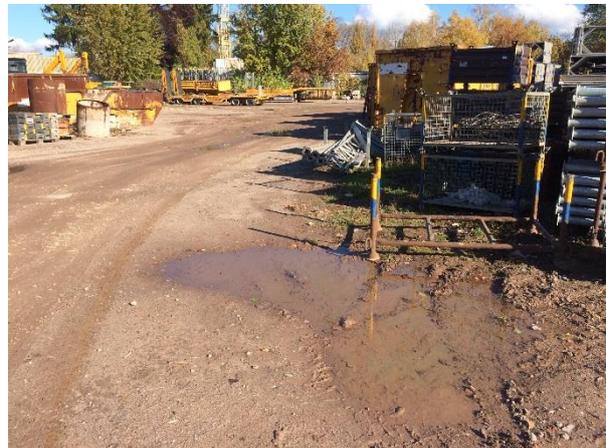
Bodenverdichtungsflächen als mögliche Laichhabitate der Kreuzkröte auf dem Betriebsgelände der Firma Dupré

Unter den streng geschützten Lurcharten des Anhangs IV der FFH-Richtlinie sind aus dem Umfeld Vorkommen der Pionierarten **Kreuzkröte** (*Bufo calamita*) und **Wechselkröte** (*Bufo viridis*) gemeldet (Rohdaten zu BITZ et al. 1996). Anlässlich der Übersichtsbegehung am 2. November 2018 fanden sich größere Lachen auf der Lagerfläche südöstlich des Hafenbeckens, was ein aktuelles Vorkommen zumindest der Kreuzkröte nahelegt. Weiterhin kommen im Umfeld **Laubfrosch** (*Hyla arborea* – siehe KoNat 2018a) und **Springfrosch** (*Rana dalmatina*) vor.

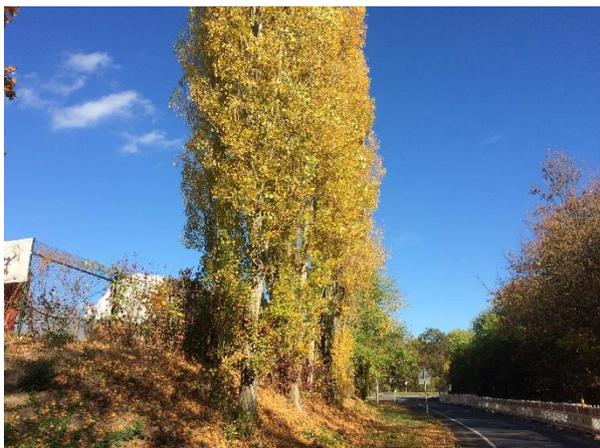
Reihe aus Säulenpappeln südlich der Schiffswerft Braun

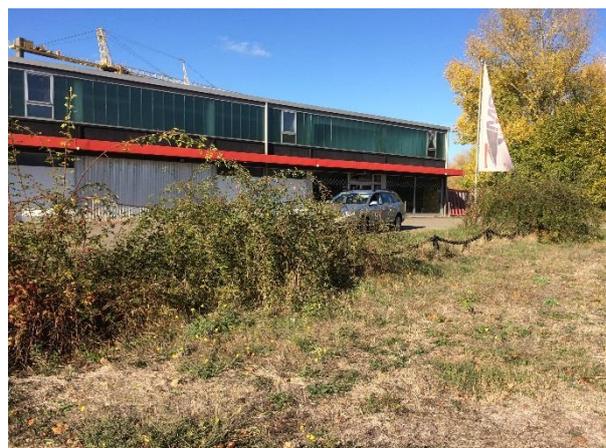
Ruderalstrukturen mit Habitategnung für Reptilien am geplanten Ausbauende im Südosten

Die südexponierten Böschungen südlich und südöstlich des Hafens bieten darüber hinaus Habitateignung für die **Zauneidechse** (*Lacerta agilis*) und auch ein Vorkommen der **Schlingnatter** (*Coronella austriaca*) erscheint möglich, zumal die Jungtiere dieser heimlich lebenden Schlangenart spezialisierte Eidechsenfresser sind und daher für diese Art nicht nur günstige Habitatstrukturen vorhanden sind, sondern dort auch Beutetiere in hoher Dichte siedeln.
