Baumaßnahme: Friedrichskoog Spitze	Anlage: UVP-B 7	
Bauwerk: Deichverstärkung	Plan Nr.: 1	
Planinhalt: UVP-Bericht Konflikte Friedrichskoog Spitze und Spülfeld Hafen	Maßstab: 1:10.000	
Planverfasser: Landschaftsplanung JACOB FICHTNER PartGmbH Landschaftsarchitekten bdla Ochsenzoller Str. 142 a Tel. 040152 19 75-0 info@lp-jacob-fichtner.de 22948 Nordstedt Fax 040152 19 75-10 www.lp-jacob-fichtner.de	Datum bearbeitet: 05.01.23 DT / FI gezeichnet: 05.01.23 AK / MG geprüft: 05.01.23 FI	
LKN-SH Geschäftsbereich 6 Küstenschutz und Häfen Herzog-Adolf-Str. 1 26513 Husum Tel.: 04841/667-0 Fax: 04841/667-115	Fachbereich: 63 Landespflege Bearbeitet: N. Ehlers Geprüft: S. Schrader	Aufgestellt: S. Schrader

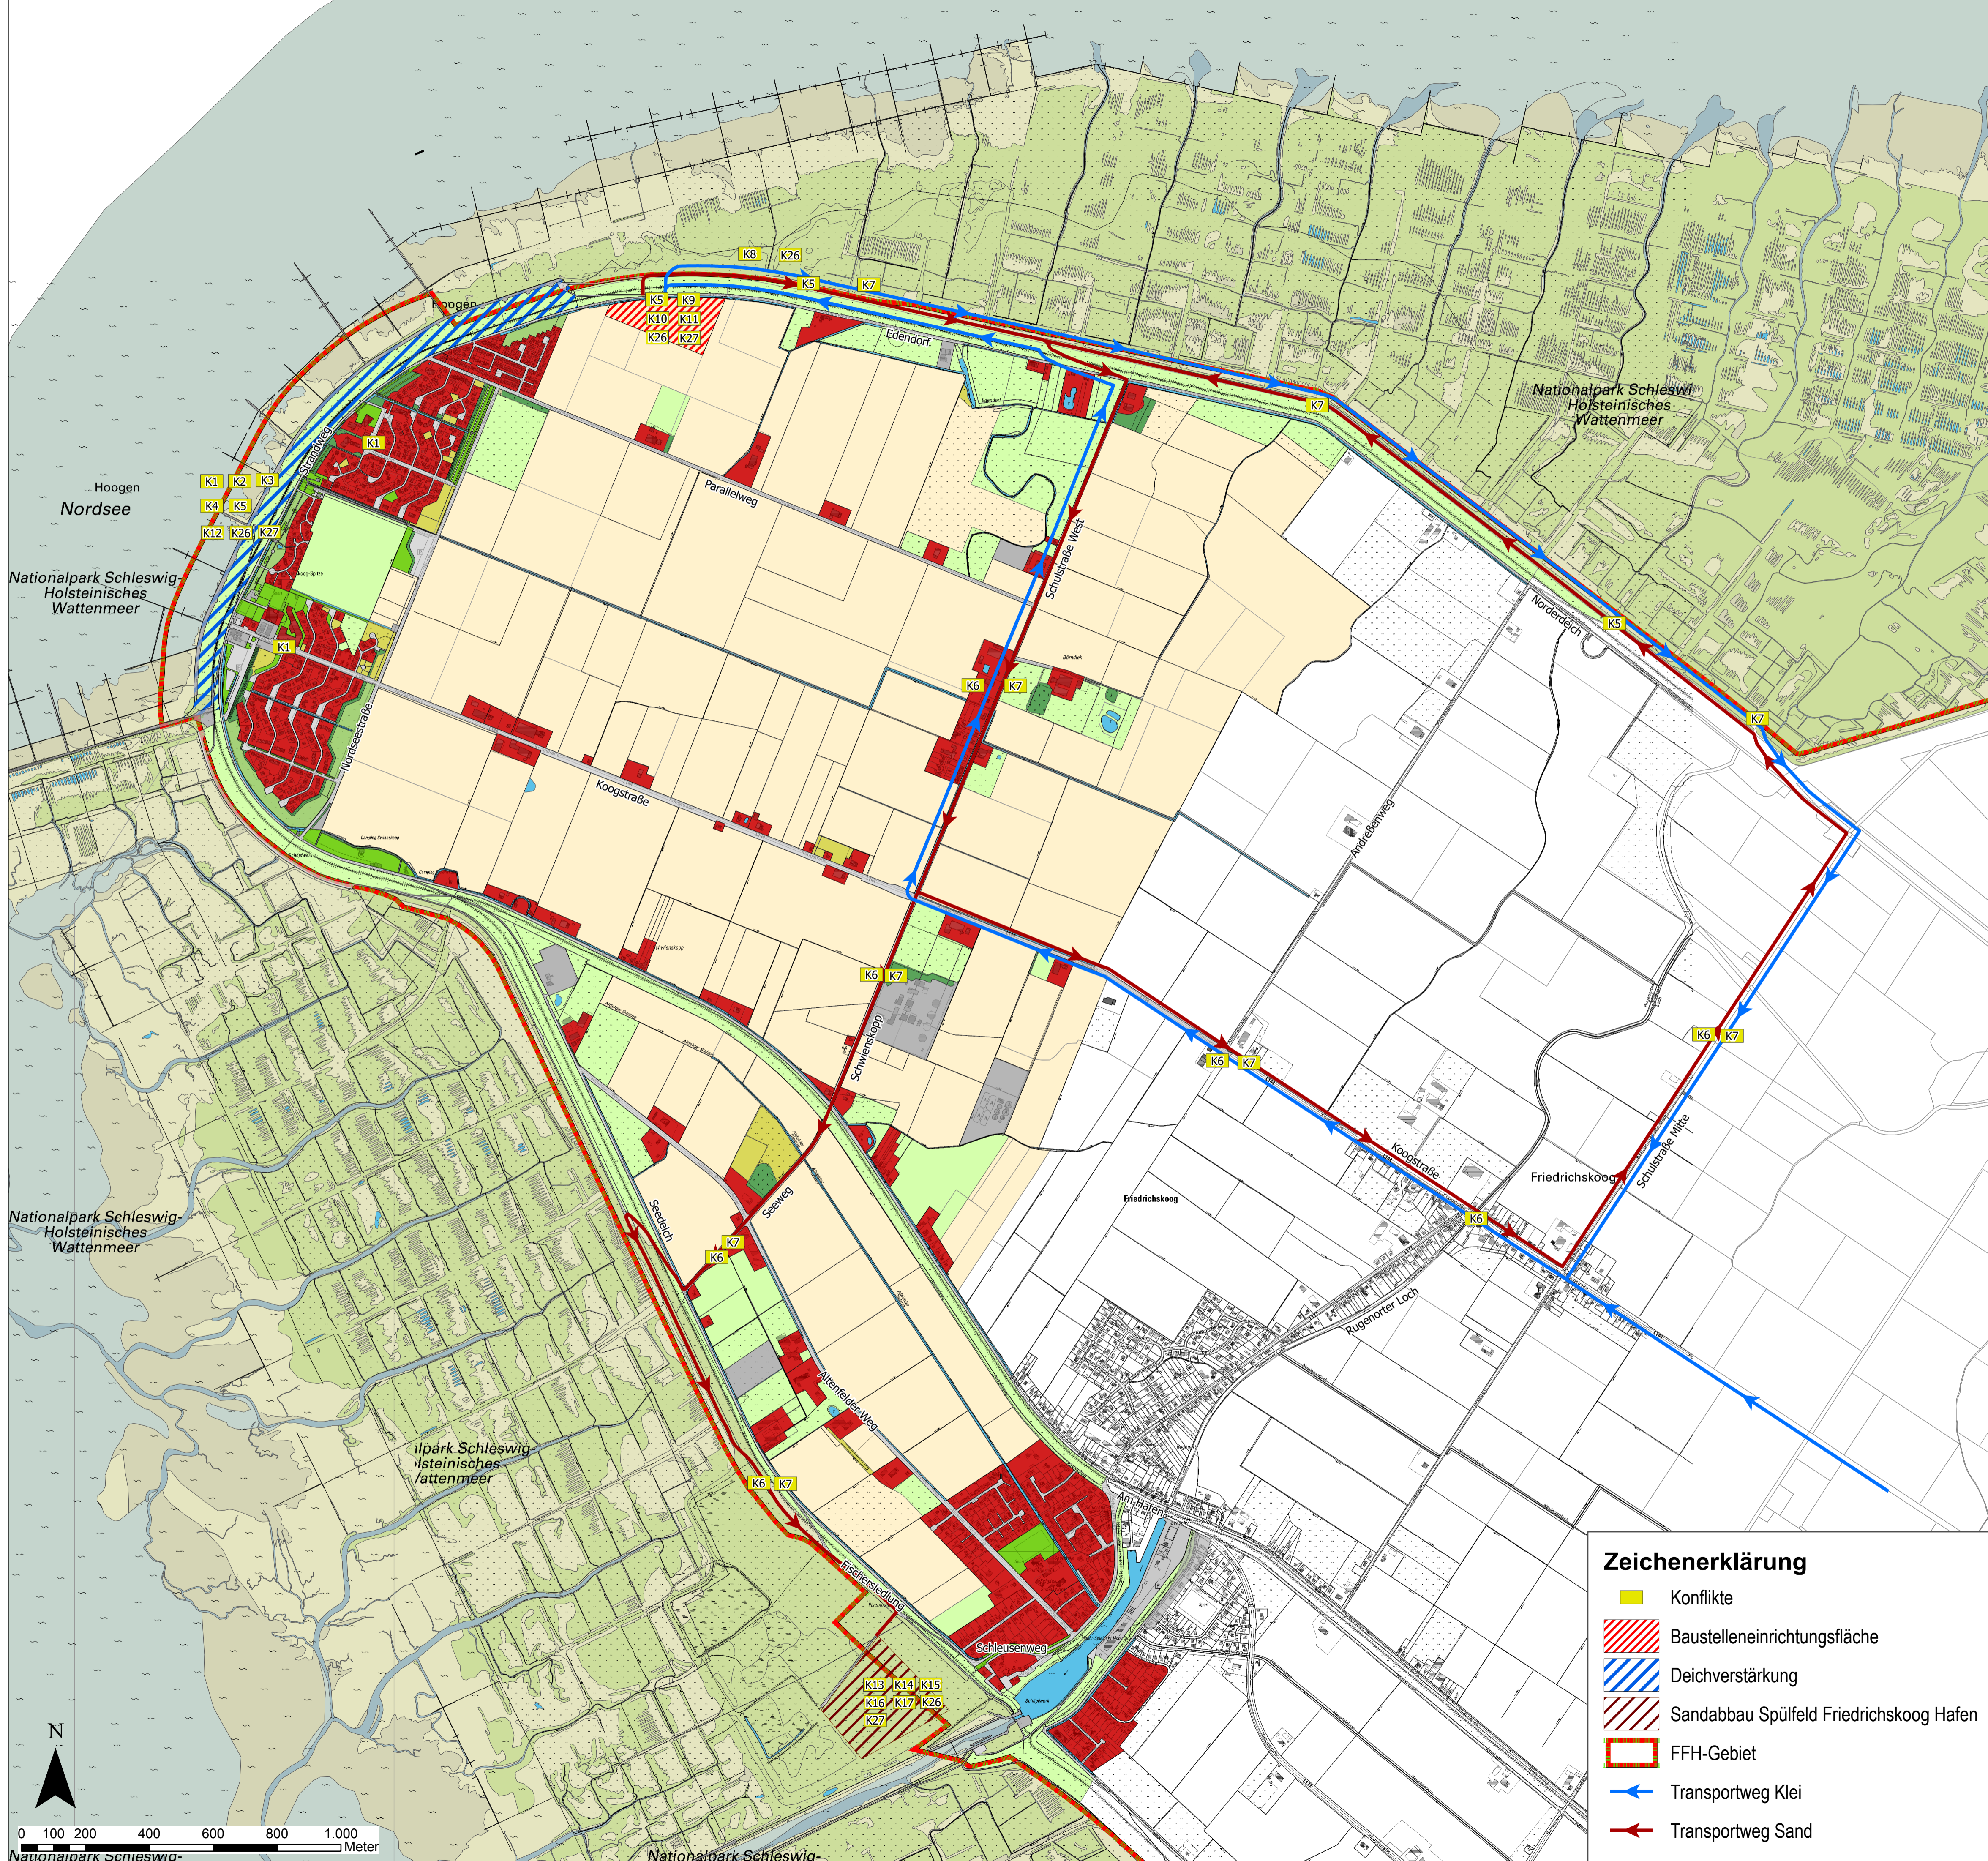
- K1** Baubedingte Beeinträchtigung durch Lärm und ggf. Staub sowie eingeschränkte Flächennutzung an der Deichbaustelle
Lärm- und Staubbelastung angrenzender Wohnbereiche, Kur- und Erholungsbereiche und Sperrung zur Erholung genutzter Flächen

- K2** Baubedingte Beeinträchtigung von Boden- und Vegetationsflächen: Deichgrünland
Temporäre Nutzung von vegetationsbestimmten Biototypen
- K3** Anbaubedingte Beeinträchtigung von Böden als Vegetationsstandort und bezüglich des Bodenwasserhaushalts
Versiegelung bisher unversiegelter Dachflächen (Wellenüberschlagssicherung/ Treibselabfuhrweg, zusätzliche Deckwerksbereiche, Rampen)

- K4** Störungen von einzelnen Brut- und Rastvögeln im Randbereich der Deichbaustelle
Baubedingte Beeinträchtigung (Lärm, optische Störungen) von Brutrevieren und Rastvögeln

- K5** Mögliche Tötungen von Tieren bzw. Zerstörung von Brutvogel-Gelegen
im Baubereich, auf Baustelleneinrichtungsflächen sowie in den Bodenentnahmehereichen

- K6** Baubedingte Beeinträchtigung durch LKW-Transporte Lärm und ggf. Staub
Belastungen angrenzender Wohnbereiche, Kurbereich und zur Näherholung genutzter Flächen durch den Transport von Boden u. Baumaterialien

- K7** Störungen von einzelnen Brut- und Rastvögeln auf den Transportstrecken zwischen Abbauflächen und bearbeitetem Deichbauschritt
Baubedingte Beeinträchtigung durch Lärm und optische Störungen

- K8** Tötung von koloniebrütenden Vögeln durch Störungen entlang der Transportwege
Baubedingte Beeinträchtigung von Vogelkolonien der Arten Silber- und Sturmvoegel durch Verlust von Gelegen nach Störungen

- K9** Tötung von Brutvögeln auf der Baustelleneinrichtungsfläche
Tötungsrisiko Gelege/ nicht flugfähige Jungvögel bei Besiedlung der Baustelleneinrichtungsfläche vor Baubeginn

- K10** Temporäre Nutzung potenzieller Brutvogelhabitate
Entzug einer Ackerfläche als potenzielle Ruhe- und Fortpflanzungsstätte für Bodenbrüter
- K11** Temporäre Versiegelung/ Nutzung vegetationsbestimmter Biototypen auf der Baustelleneinrichtungsfläche und Ausweichtellen
Verdichtung von Böden, Lagerung von Materialien oder Flächenbefestigungen

- K12** Störungen von einzelnen Brut- und Rastvögeln durch Ausbau des Treibselabfuhrwegs
Ausbau der Wellenüberschlagssicherung/ des Treibselabfuhrwegs führt zu einer vermehrten Nutzung für Radfahrer nach Fertigstellung des

- K13** Baubedingte Beeinträchtigung von Boden- und Vegetationsflächen
Beeinträchtigung gesetzlich geschützter Biotope durch den Bodenabbau Temporäre Veränderung des Landschaftsbildes

- K14** Tötung von Brutvögeln auf der Abbaufläche Spülfeld Friedrichskoog Hafen
Tötungsrisiko Gelege/ nicht flugfähige Jungvögel bei Besiedlung der Abbaufläche vor Baubeginn

- K15** Temporärer Verlust von Ruhe- u. Fortpflanzungsstätten auf der Abbaufläche Spülfeld Friedrichskoog Hafen u. auf angrenz. Flächen
Baubedingte Beeinträchtigung von Brutrevieren des Kiebitz, der Feldlerche und weiterer Bodenbrüter

- K16** Temporärer Verlust von Ruhe- und Fortpflanzungsstätten der Brandgans Spülfeld Friedrichskoog Hafen
Baubedingte Beeinträchtigung von Brutrevieren der Brandgans

- K17** Störungen von Brut- und Rastvögeln in nicht beanspruchten Bereichen Spülfeld Friedrichskoog Hafen
Baubedingte Beeinträchtigung benachbarter, nicht beanspruchter Flächen durch Transport und Abbau von Boden

- K26** Nichterhaltung/ Bedarf einer Fortschreibung von Auflagen und Maßnahmen
Baubedingte konfliktübergreifende und weitere Unwägbarkeiten z.B. durch Veränderungen der Beurteilungsgrundlagen während der Bauzeit
