Chemnitzer Modell, Stufe 4
Ausbau Chemnitz – Limbach-Oberfrohna
Planfeststellungsabschnitt 1

FESTSTELLUNGSENTWURF

- Unterlage 18.3 -
Fachbeitrag Wasserrahmenrichtlinie

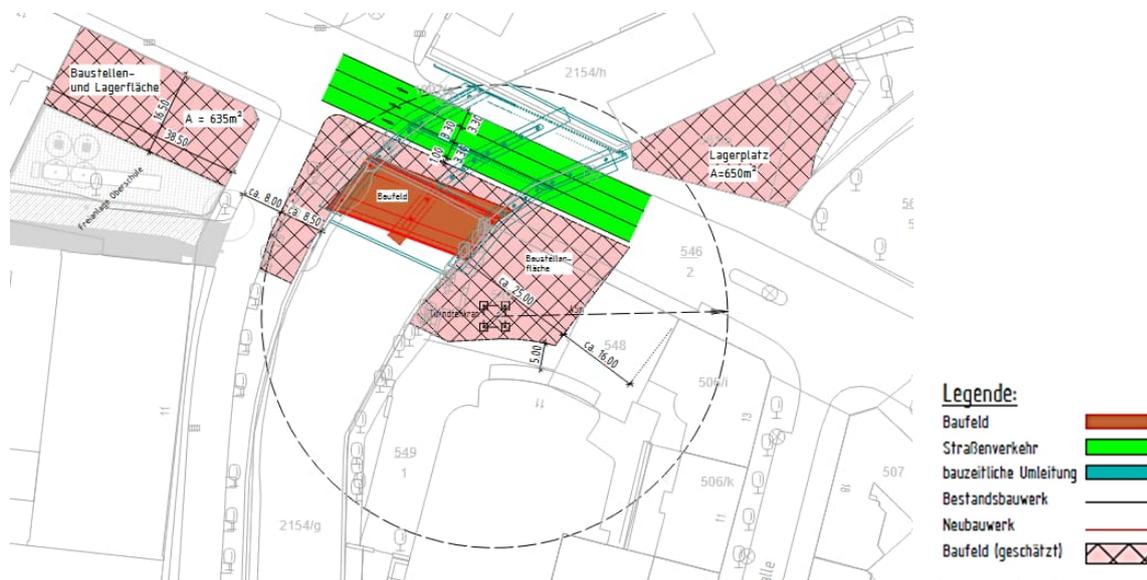
Abbildung 3-7 Erweiterung Brücke Hartmannstraße – Bauphasenplan (Entwurfsplanung BPR - Stand 08.12.2023)⁹

- Einbau Spundwandkasten im Bereich Mittelpfeiler
- Rückbau der Ausmauerung auf den Bestandswiderlagern, tlw. Abbruch des Überbaus des Teilbauwerks 2, Aushub Baugrube Mittelpfeiler

- Herstellung Straßenbefestigung
- Anpassung des Flussbettes im Bereich Mittelpfeiler

Für die Errichtung des Ergänzungsbauwerkes ist eine Bauzeit von ca. 7 Monaten vorgesehen.

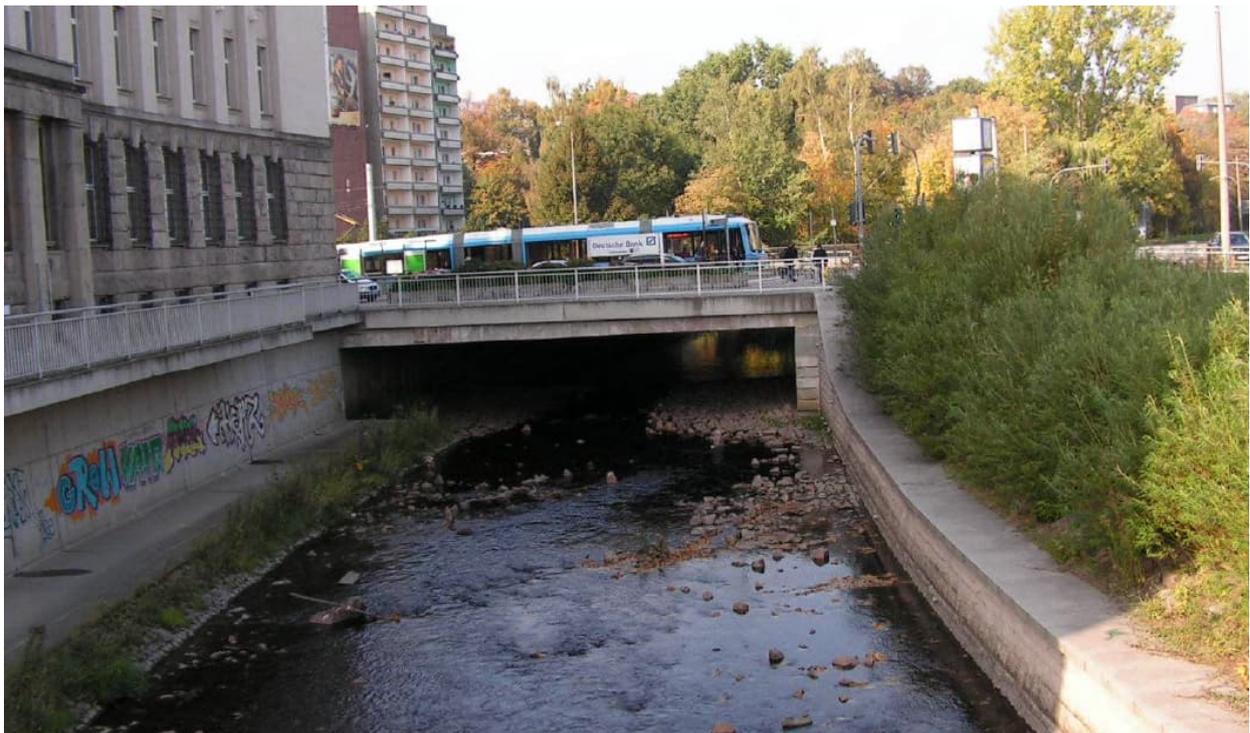
Abbildung 3-11 Brücke Falkeplatz; Teilbauwerk 1¹³

Standsicherheit: Der Mangel/Schaden hat keinen Einfluss auf die Standsicherheit des Bauteils/Bauwerks.

Verkehrssicherheit: Der Mangel/Schaden beeinträchtigt geringfügig die Verkehrssicherheit; die Verkehrssicherheit ist jedoch noch gegeben.

Dauerhaftigkeit: Der Mangel/Schaden beeinträchtigt die Dauerhaftigkeit des Bauteils und kann langfristig auch zur Beeinträchtigung der Dauerhaftigkeit des Bauwerks führen. Die Schadensausbreitung oder Folgeschädigung anderer Bauteile kann nicht ausgeschlossen werden.

Schadensbeseitigung mittelfristig erforderlich.

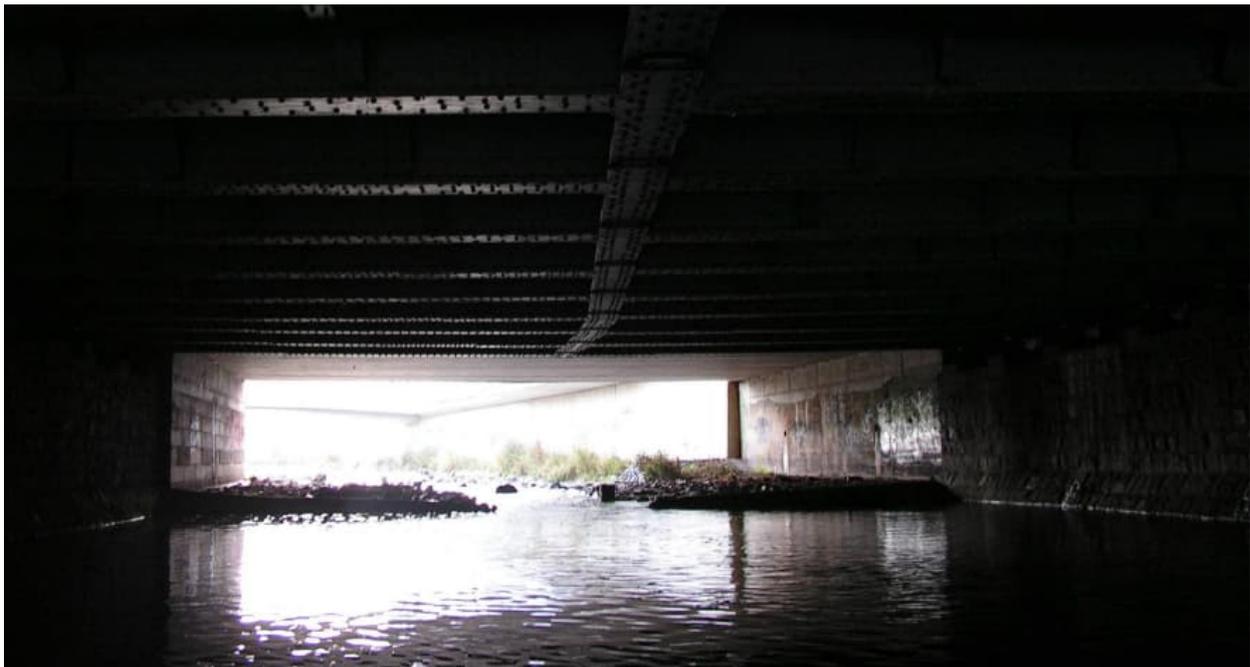
Abbildung 3-12 Brücke Falkeplatz; Teilbauwerk 2¹⁴

Standsicherheit: Der Mangel/Schaden beeinträchtigt die Standsicherheit des Bauteils, hat jedoch keinen Einfluss auf die Standsicherheit des Bauwerks. Schadensbeseitigung im Rahmen der Bauwerksunterhaltung.

Verkehrssicherheit: Der Mangel/Schaden beeinträchtigt geringfügig die Verkehrssicherheit; die Verkehrssicherheit ist jedoch noch gegeben.

Dauerhaftigkeit: Der Mangel/Schaden beeinträchtigt die Dauerhaftigkeit des Bauteils und führt mittelfristig zur Beeinträchtigung der Dauerhaftigkeit des Bauwerks. Eine Schadensausbreitung oder Folgeschädigung anderer Bauteile ist zu erwarten.

Schadensbeseitigung kurzfristig erforderlich.

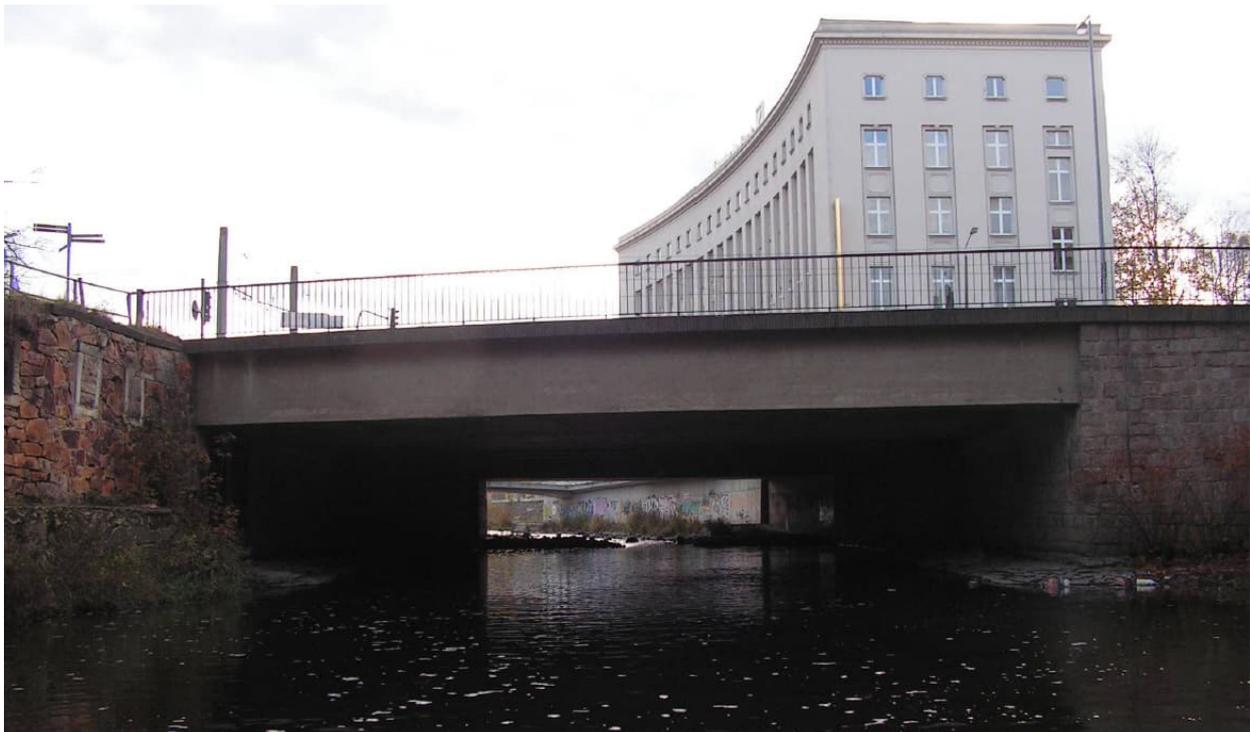
Abbildung 3-13 Brücke Falkeplatz; Teilbauwerk 3¹⁵

Standicherheit: Der Mangel/Schaden beeinträchtigt die Standicherheit des Bauteils und des Bauwerks. Eine Nutzungseinschränkung ist gegebenenfalls umgehend vorzunehmen.

Verkehrssicherheit: Der Mangel/Schaden beeinträchtigt geringfügig die Verkehrssicherheit; die Verkehrssicherheit ist jedoch noch gegeben. Schadensbeseitigung oder Warnhinweis erforderlich.

Dauerhaftigkeit: Der Mangel/Schaden beeinträchtigt die Dauerhaftigkeit des Bauteils und führt mittelfristig zur Beeinträchtigung der Dauerhaftigkeit des Bauwerks. Eine Schadensausbreitung oder Folgeschädigung anderer Bauteile ist zu erwarten.

Schadensbeseitigung kurzfristig erforderlich.

Das vorhandene Brückenbauwerk wird aufgrund der festgestellten Schäden und Mängel, der zu geringen Leistungsfähigkeit im Hochwasserfall und zur besseren Fassung der Verkehrs- und Leitungsströme vollständig zurückgebaut. Von der Konstruktion werden die Widerlager mit Fundamenten verbleiben.

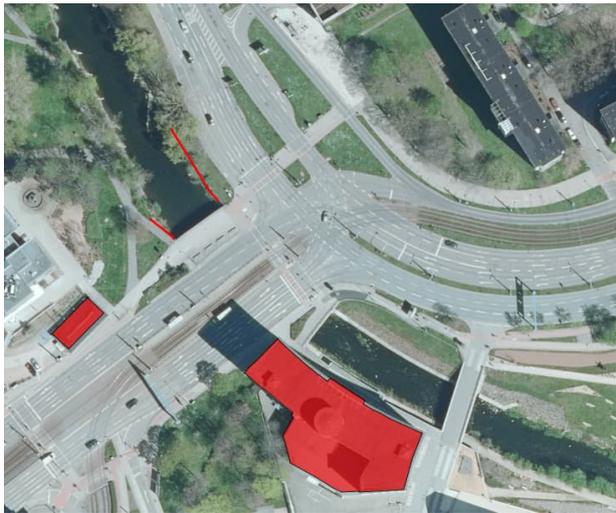
Abbildung 3-22 Bestandsbrücke Falkeplatz mit
denkmalgeschützter Bebauung und vorhandener
Infrastruktur im Nahbereich des Gewässers

Eine Verbesserung oder Verschlechterung von Uferstrukturen und der angrenzenden landseitigen Flächen kann aufgrund des stark anthropogen überprägten Bestandes und der extrem eingeschränkten Entwicklungsmöglichkeiten gewässerober- und unterseitig ausgeschlossen werden. Durch die sehr nah an das Gewässer heranreichende nicht rückbaufähige, teilweise dem Denkmalschutzrecht unterliegende Bebauung (vergleiche Abbildung 3-22 und Abbildung 3-23: Bestandsmauern, Gebäude und Infrastruktur) besteht nur die Möglichkeit den Status Quo zu erhalten.

Morphologie	Sohle	Die Gewässersohle in den zwei Baubereichen weist im Bestand bereits massive anthropogene Überprägungen auf. Natürliches Sohlsubstrat ist nur teilweise vorhanden und wird durch die vorhandenen zu meist glatt ausgeführten Sohlbefestigungen (vor allem Brücke Hartmannstraße) unterbrochen. Um die Bestandssituation zu verbessern, sind die vorhandenen Sohlbefestigungen in hydraulisch geeigneten Bereichen zurückzubauen und nicht wiederherzustellen. Ist ein Verzicht auf die Befestigung nicht möglich, ist die Befestigung nach den unter Punkt 3.5.2 gemachten Vorgaben auszuführen. Die Durchwanderbarkeit ist durch geeignete Maßnahmen sicherzustellen.	Ja / Sehr stark verändert	Nein
	Ufer	Die Struktur der bestehenden Uferzone und der sich landseitig anschließenden Bereiche wird durch die Vorhaben nicht maßgeblich verschlechtert, da diese bereits eine erhebliche anthropogene Überprägung aufweisen (Vergleiche Abbildung 3-22 und Abbildung 3-23).		Nein

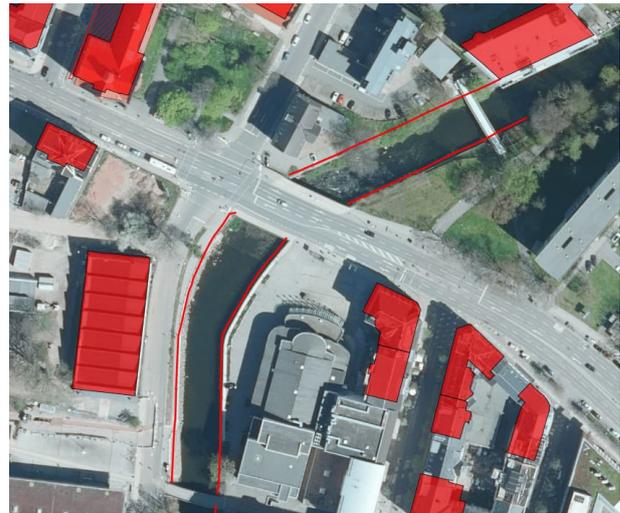
Abbildung 3-23 Bestandsbrücke Hartmannstraße mit
denkmalgeschützter Bebauung und vorhandener
Infrastruktur im Nahbereich des Gewässers

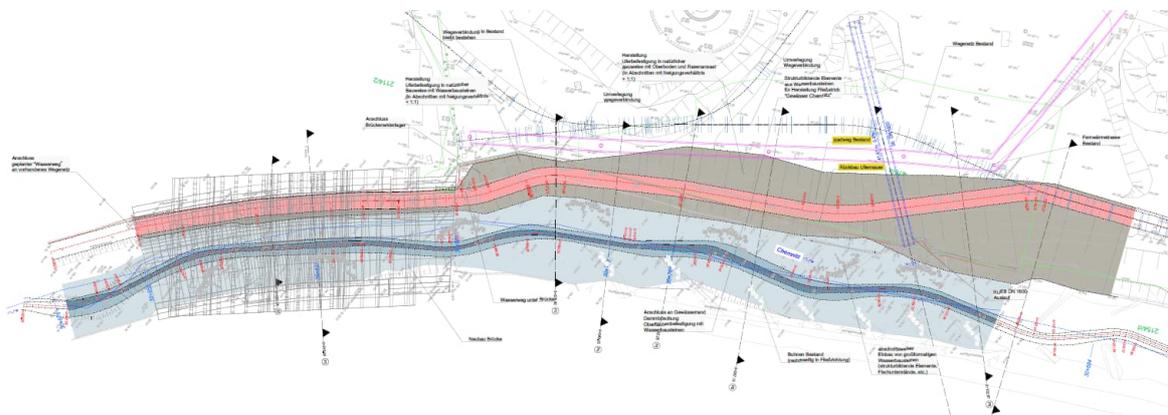
Abbildung 3-25 Lageplan „Neubau Wasserweg am Falkeplatz“ – BTP Vorplanung; Stand 11.2023⁴⁰

Planungsziel ist das Erreichen eines differenzierten Strömungsbilds und die Verbesserung der Breiten- und Tiefenvarianz im MNQ-Lastfall. Dies wird durch die Variation der Gewässerbreite inkl. Störelemente zur ökologischen Aufwertung umgesetzt. Darüber hinaus wird die Sohlneigung zw. 0,2% bis 0,6% gegenüber dem Bestand angepasst. Durch die Ausbildung der Mittelwasserrinne (in Abbildung 3-25 dunkelblau dargestellt) werden zudem die Mindestwassertiefen für den Atlantischen Lachs von ca. 40-45 cm auch im Niedrigwasserfall erreicht. Aufgrund des vorhandenen Rückstaus durch die Wehrschwelle Pfortensteig (195 m)³⁹ muss aber davon ausgegangen werden, dass die erforderlichen Fließgeschwindigkeiten nicht auf der gesamten Planungsstrecke erreicht werden. Trotz der strukturellen Verbesserung des Abschnittes bleiben diese Einschränkungen hinsichtlich der linearen Durchwanderbarkeit bestehen.

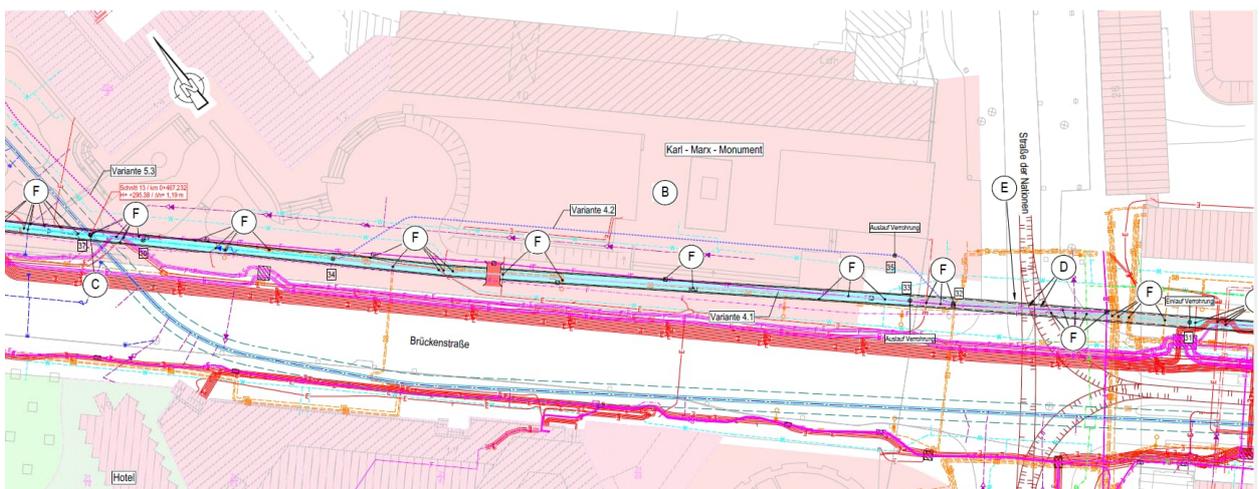
Abbildung 6-4 Machbarkeitsstudie - Konfliktplan Plan-Nr. 3 Blatt 9⁷¹ Bereich Brückenstraße am Karl-Marx-Monument

Die Machbarkeitsstudie sieht für diesen Bereich zwei Lösungsansätze vor. Zum einen die Verlegung des Gablenzbaches im offenen Grinne (U-Profil) und zum anderen die Verlegung im geschlossenen Profil.

Vor allem bei der ersten Variante ergeben sich nicht unerhebliche Konflikte mit dem Denkmalschutzgebiet, da die Zugänglichkeit zu selbigen stark eingeschränkt wird. So wäre z.B. die Treppe zum Karl-Marx-Monument nicht mehr begehbar, was eine Umplanung der vorhandenen Freiflächen nach sich ziehen würde.
