Bauwerk/Baumaßnahme:
HWS 2013 ID 182
Sanierung Wanderwege und Brücken im Lützelal

Planerstellung:
Lageplan Biotoptypen und Konflikte

Blatt-Nr. LBP-10-01

Landschaftspflegerischer Begleitplan
Maßstab 1:1.000

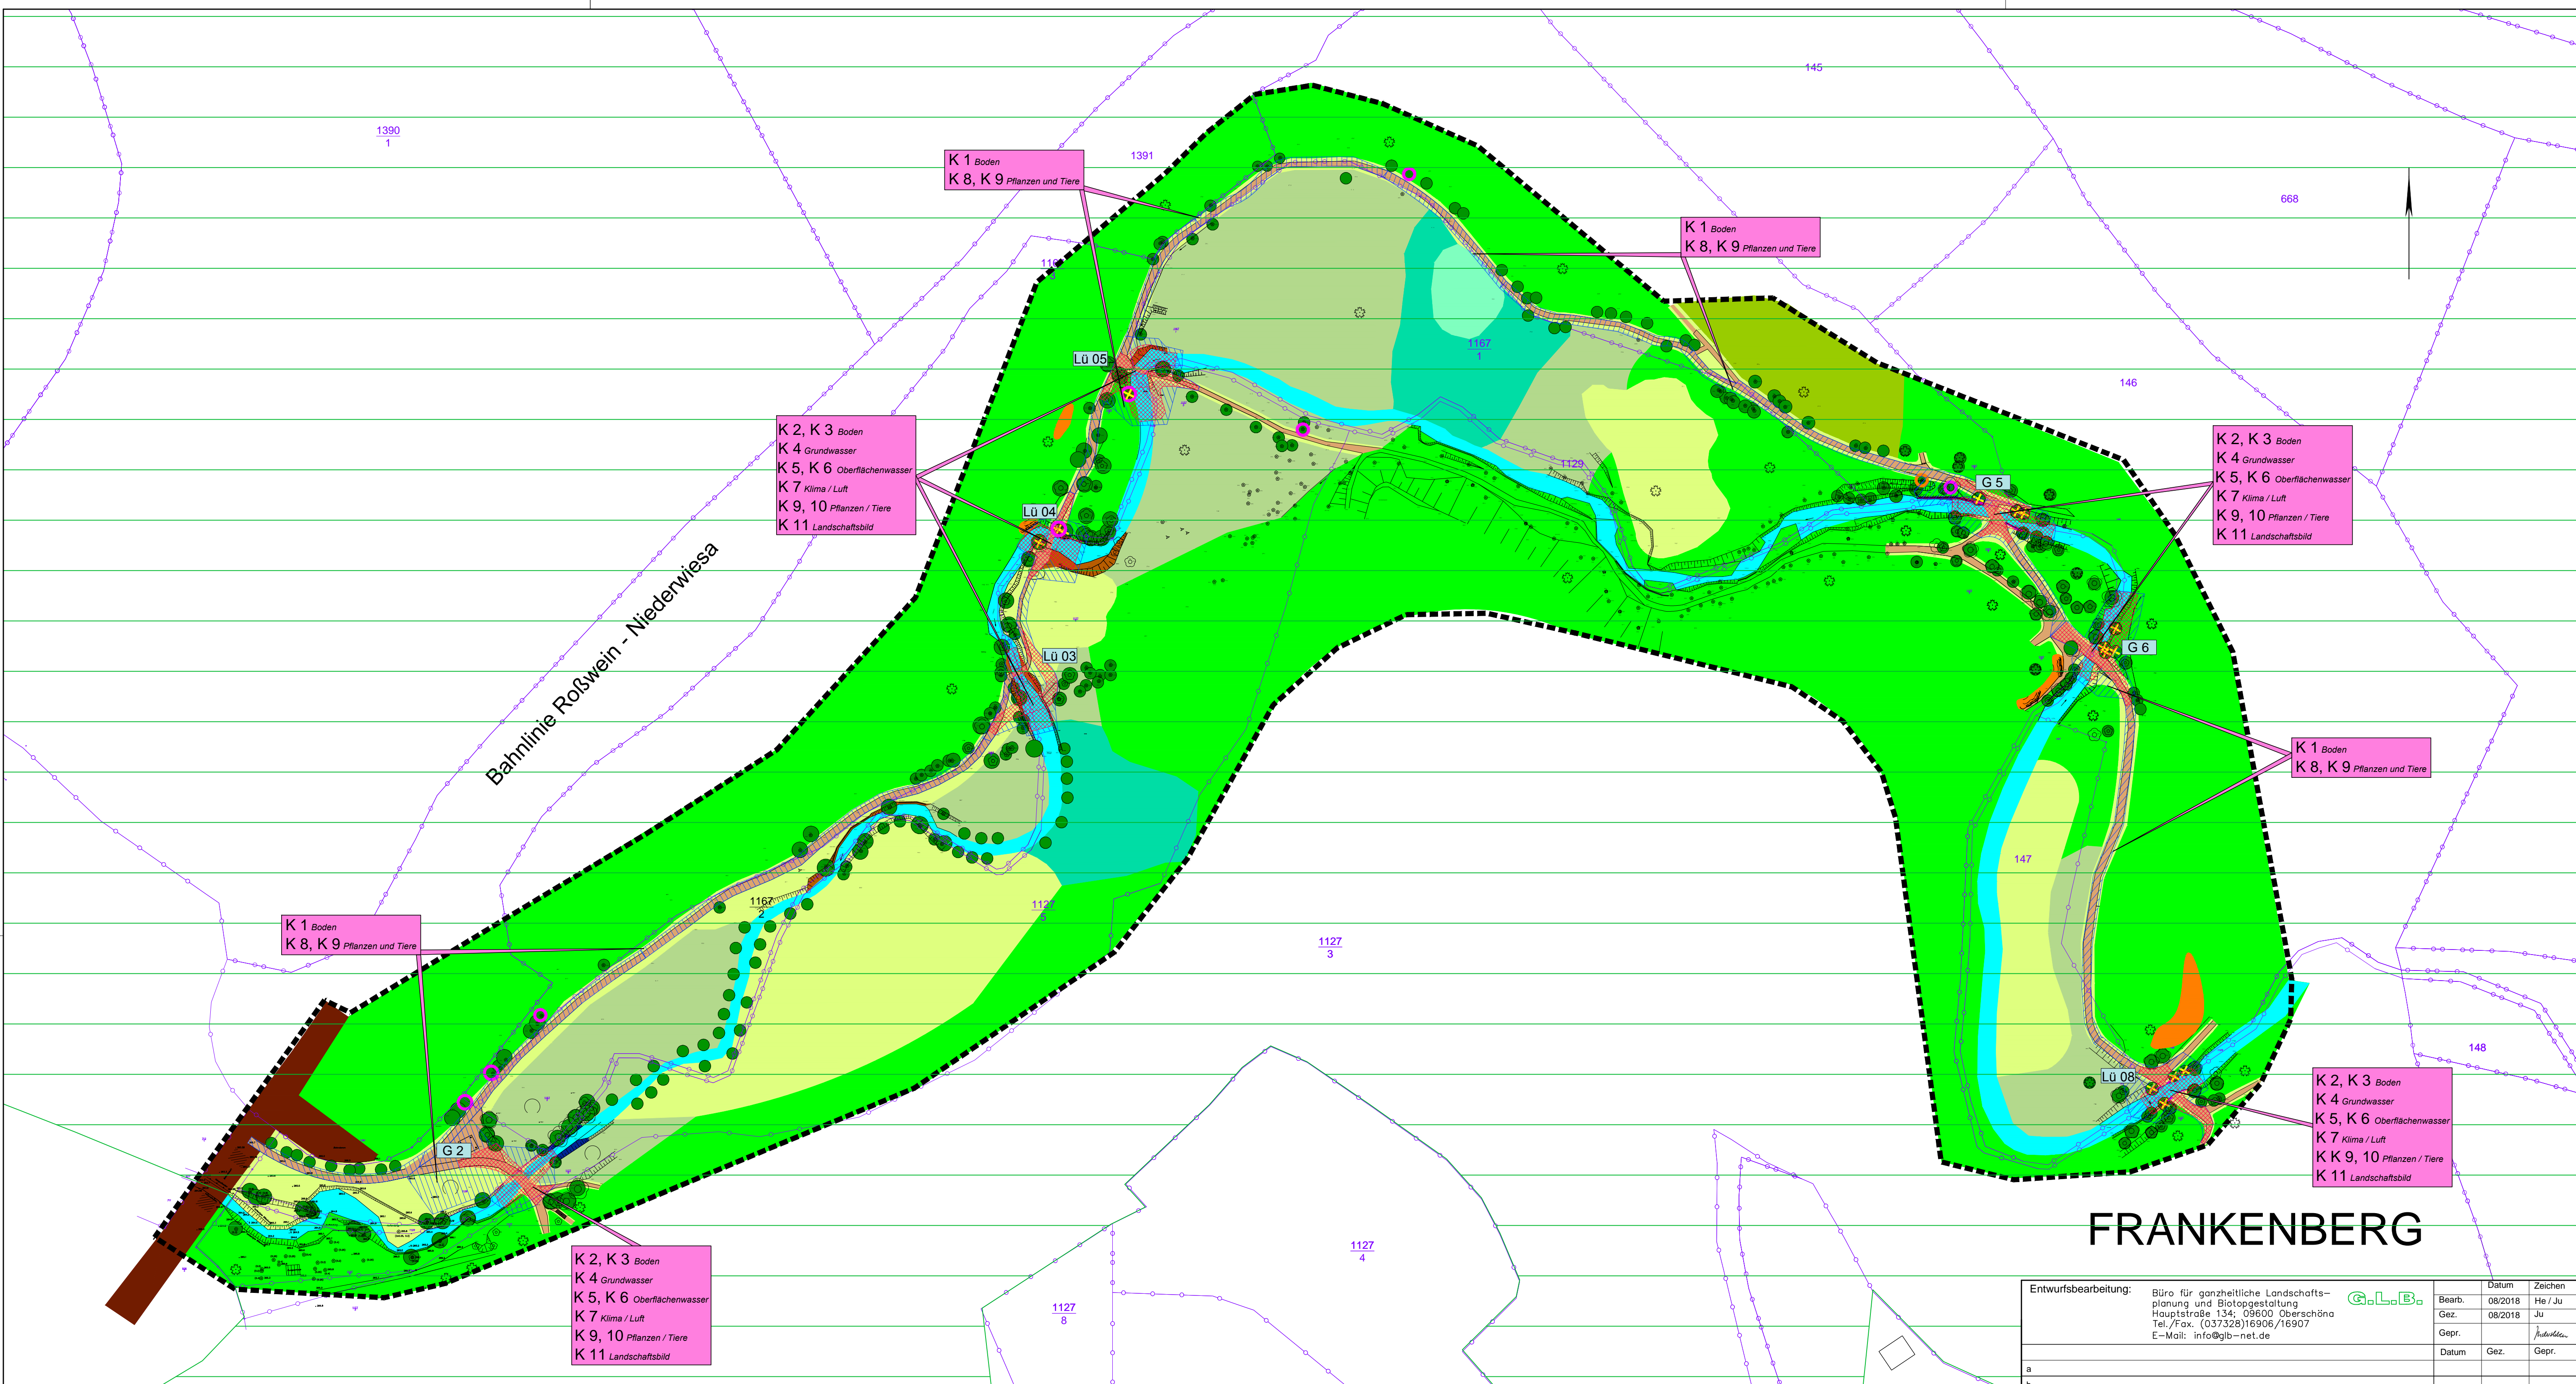
Erläuterungen Biotoptypen:

- 01.07.210 - Hybridpappelforst
- 01.05.000 - Laubwälder mittlerer Standorte
- 01.05.200 - Eichen-Hainbuchenwald
- 01.10.120 - Vorwald frischer Standorte
- 01.10.130 - Vorwald feuchter bis nasser Standorte
- 02.01.200 - Gebüsch frischer Standorte
- 02.03.400 - Einzelbaum, Baumreihe, Baumgruppe
- 03.02.100 - Naturnaher Bach -S-
- 09.02.100 - Offene natürliche und naturnahe Felsbildungen -S-
- 09.07.100 - Unbefestigter Weg
- 07.01.100 - Staudenfluren feuchter Standorte
- 07.01.210 - Staudenfluren und Säume nährstoffreicher frischer Standorte
- 11.04.500 - Bahnanlagen
- Mauern/Ufermauern
- Blocksteinsatz
- Wabenplatten

- Landschaftsschutzgebiet "Mittleres Zschopautal"
- Höhlenbaum
- Biotopbaum (Totholz)
- geplante Baumfällung
- Anlagebedingte Flächeninanspruchnahme (Flächenumgriff als Grundlage für Eingriffs-Ausgleichsbilanzierung, vgl. Erläuterungen LBP-01-0)
- Bauzeitliche Flächeninanspruchnahme
- Konflikt- Nr. (gem. Beschreibung im LBP-Erläuterungsbericht LBP-01-01)
- Grenze Untersuchungsgebiet
- Standort/ Nr. der zu sanierenden Brücke
- Flurstücksgrenze
- Flurstücksnummer

Schutzgut	Übersicht der Konflikte		
	Konflikt Nr.	Konfliktbeschreibung	Wirkung
Boden	K 1	Funktionsbeeinträchtigung	baubedingt
	K 2	Funktionsbeeinträchtigung	anlagebedingt
	K 3	Funktionsverlust	anlagebedingt
Grundwasser	K 4	Verlust von Flächen für die Grundwasserneubildung	anlagebedingt
	K 5	Teilverlust eines naturnahen Bachabschnittes	anlagebedingt
Oberflächenwasser	K 6	Überprägung eines naturnahen Fließgewässerprofils	anlagebedingt
	K 7	Teilverlust von Flächen für die Luftfeuchtigkeit/Frischluftproduktion	anlagebedingt
Klima / Luft	K 8	temporäre Beeinträchtigung von Biotopstrukturen	baubedingt
	K 9	Störung von Tieren	baubedingt
Biotop / Pflanzen und Tiere	K 10	Teilverlust von Biotopstrukturen	anlagebedingt
	K 11	Zunahme landschaftsbildbeeinträchtigender Bebauung	anlagebedingt
Landschaftsbild	K 11	Zunahme landschaftsbildbeeinträchtigender Bebauung	anlagebedingt
