Vorhaben: **Hochwasserschadensbeseitigung Maßnahme 9335
K 8291 - Ersatzneubau Gewölbebrücke/ Bogenbrücke bei
Kralapp**

Landschaftspflegerischer Begleitplan

Planunterlage: LBP01.01

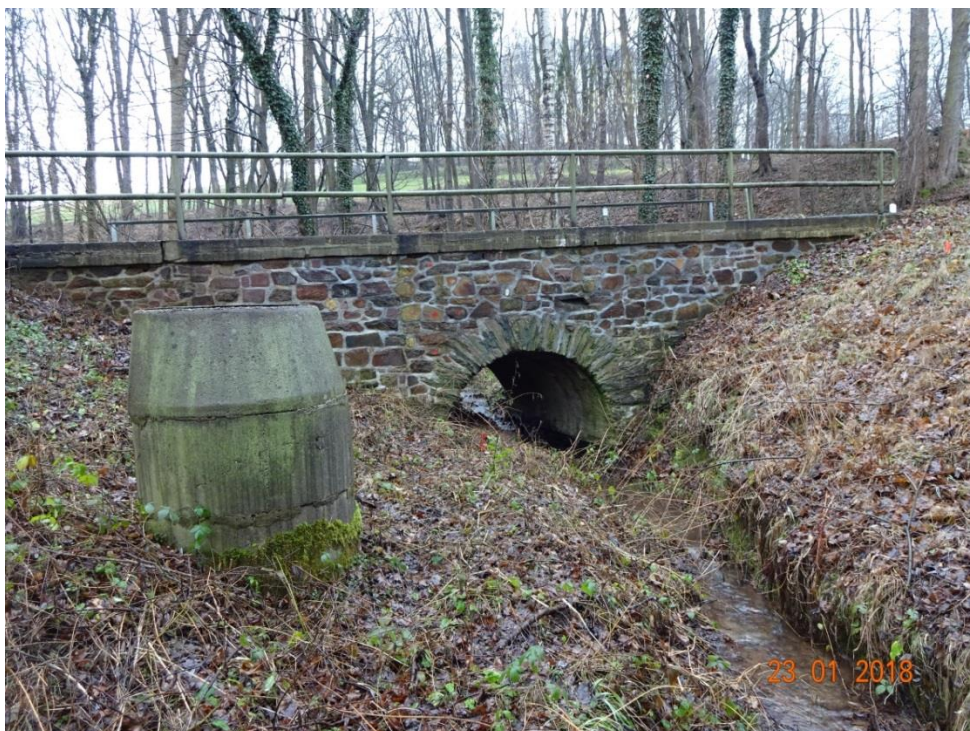
Titelfoto:

Brückenbauwerk im Zuge der K 8291 über den Bachlauf im Tiefen Grund, Blickrichtung bachaufwärts

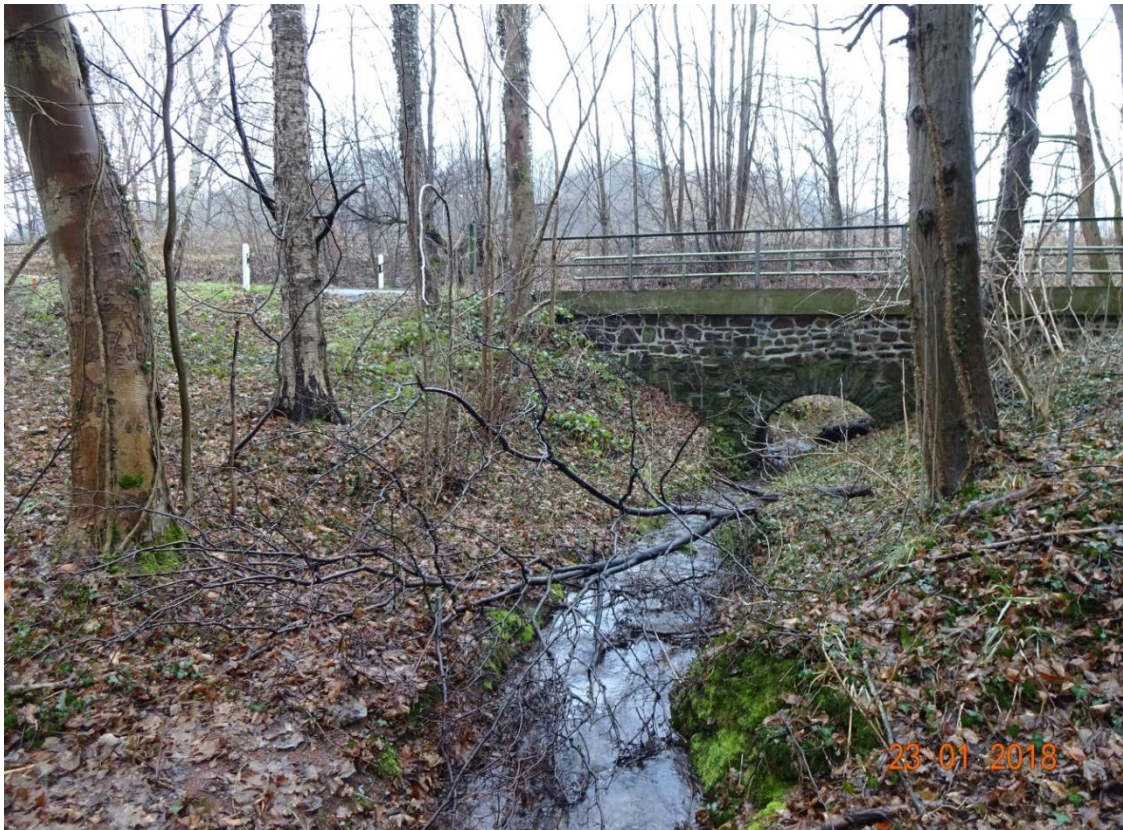
Bild 1: Blick von Oberstrom auf das Brückenbauwerk

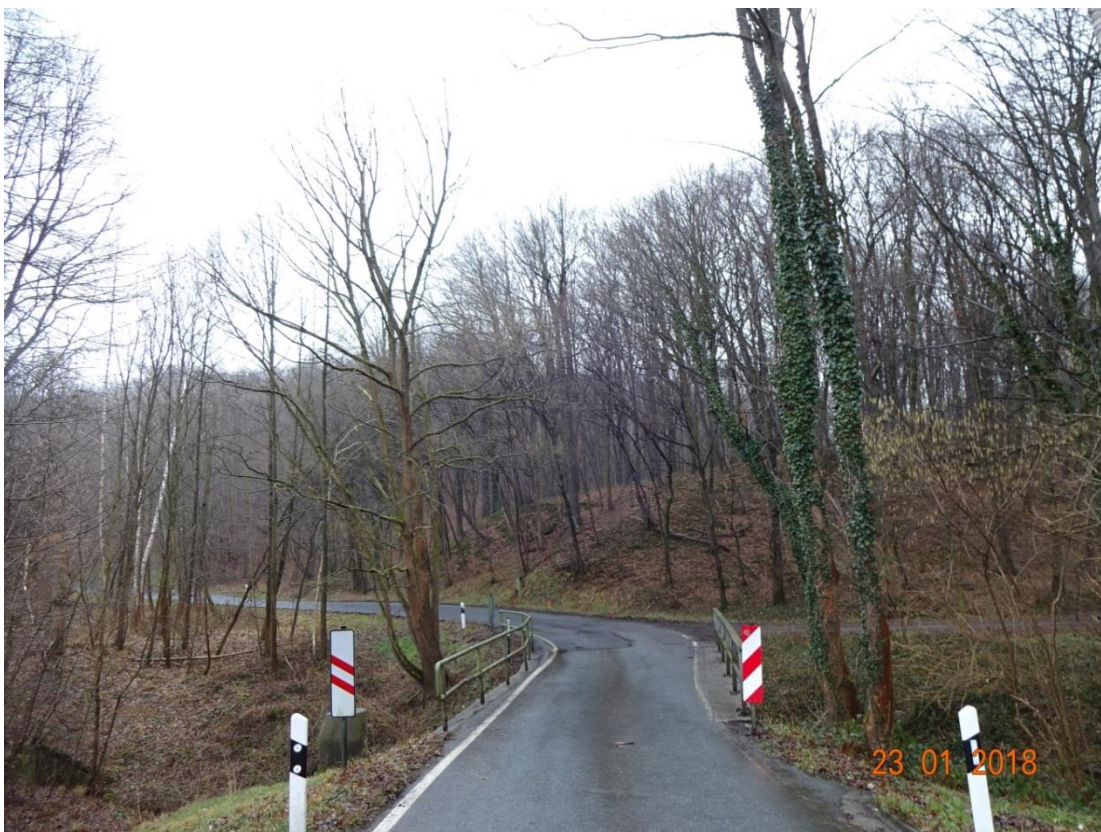
Bild 4: Blick aus südlicher Richtung auf die Straßenbrücke im Zuge der K 8291 über den Bach im Tiefen Grund bei Kralapp
