FFH-Verträglichkeitsprüfung für das SAC „Flöhatal“ (DE 5144-301)

FESTSTELLUNGSENTWURF 1. Tektur

LANDESAMT FÜR STRASSENBAU UND VERKEHR	Freistaat SACHSEN	Unterlage / Blatt-Nr.: 19.3 / 2
S 211 / Rechenberg-Bliesenmühle - Oberrnau / NK 5346 012 / Stat. 0.317 bis NK 5346 012 / Stat. 0.607	Maßstab: 1 : 10.000 / 1.000	Lebensraumtypen und Arten / Beeinträchtigungen der Erhaltungsziele
S 211 Ersatzneubau Brücke BW 8, einschl. BW 6 und BW 10 über die Flöha in Neuhausen		
FFH-Verträglichkeitsprüfung für das SAC-Gebiet "Flöhatal" (DE 5144-301)		
aufgestellt: Landesamt für Straßenbau und Verkehr, NL Zschopau, Sitz Chemnitz	Lars Roßmann Niederlassungsleiter

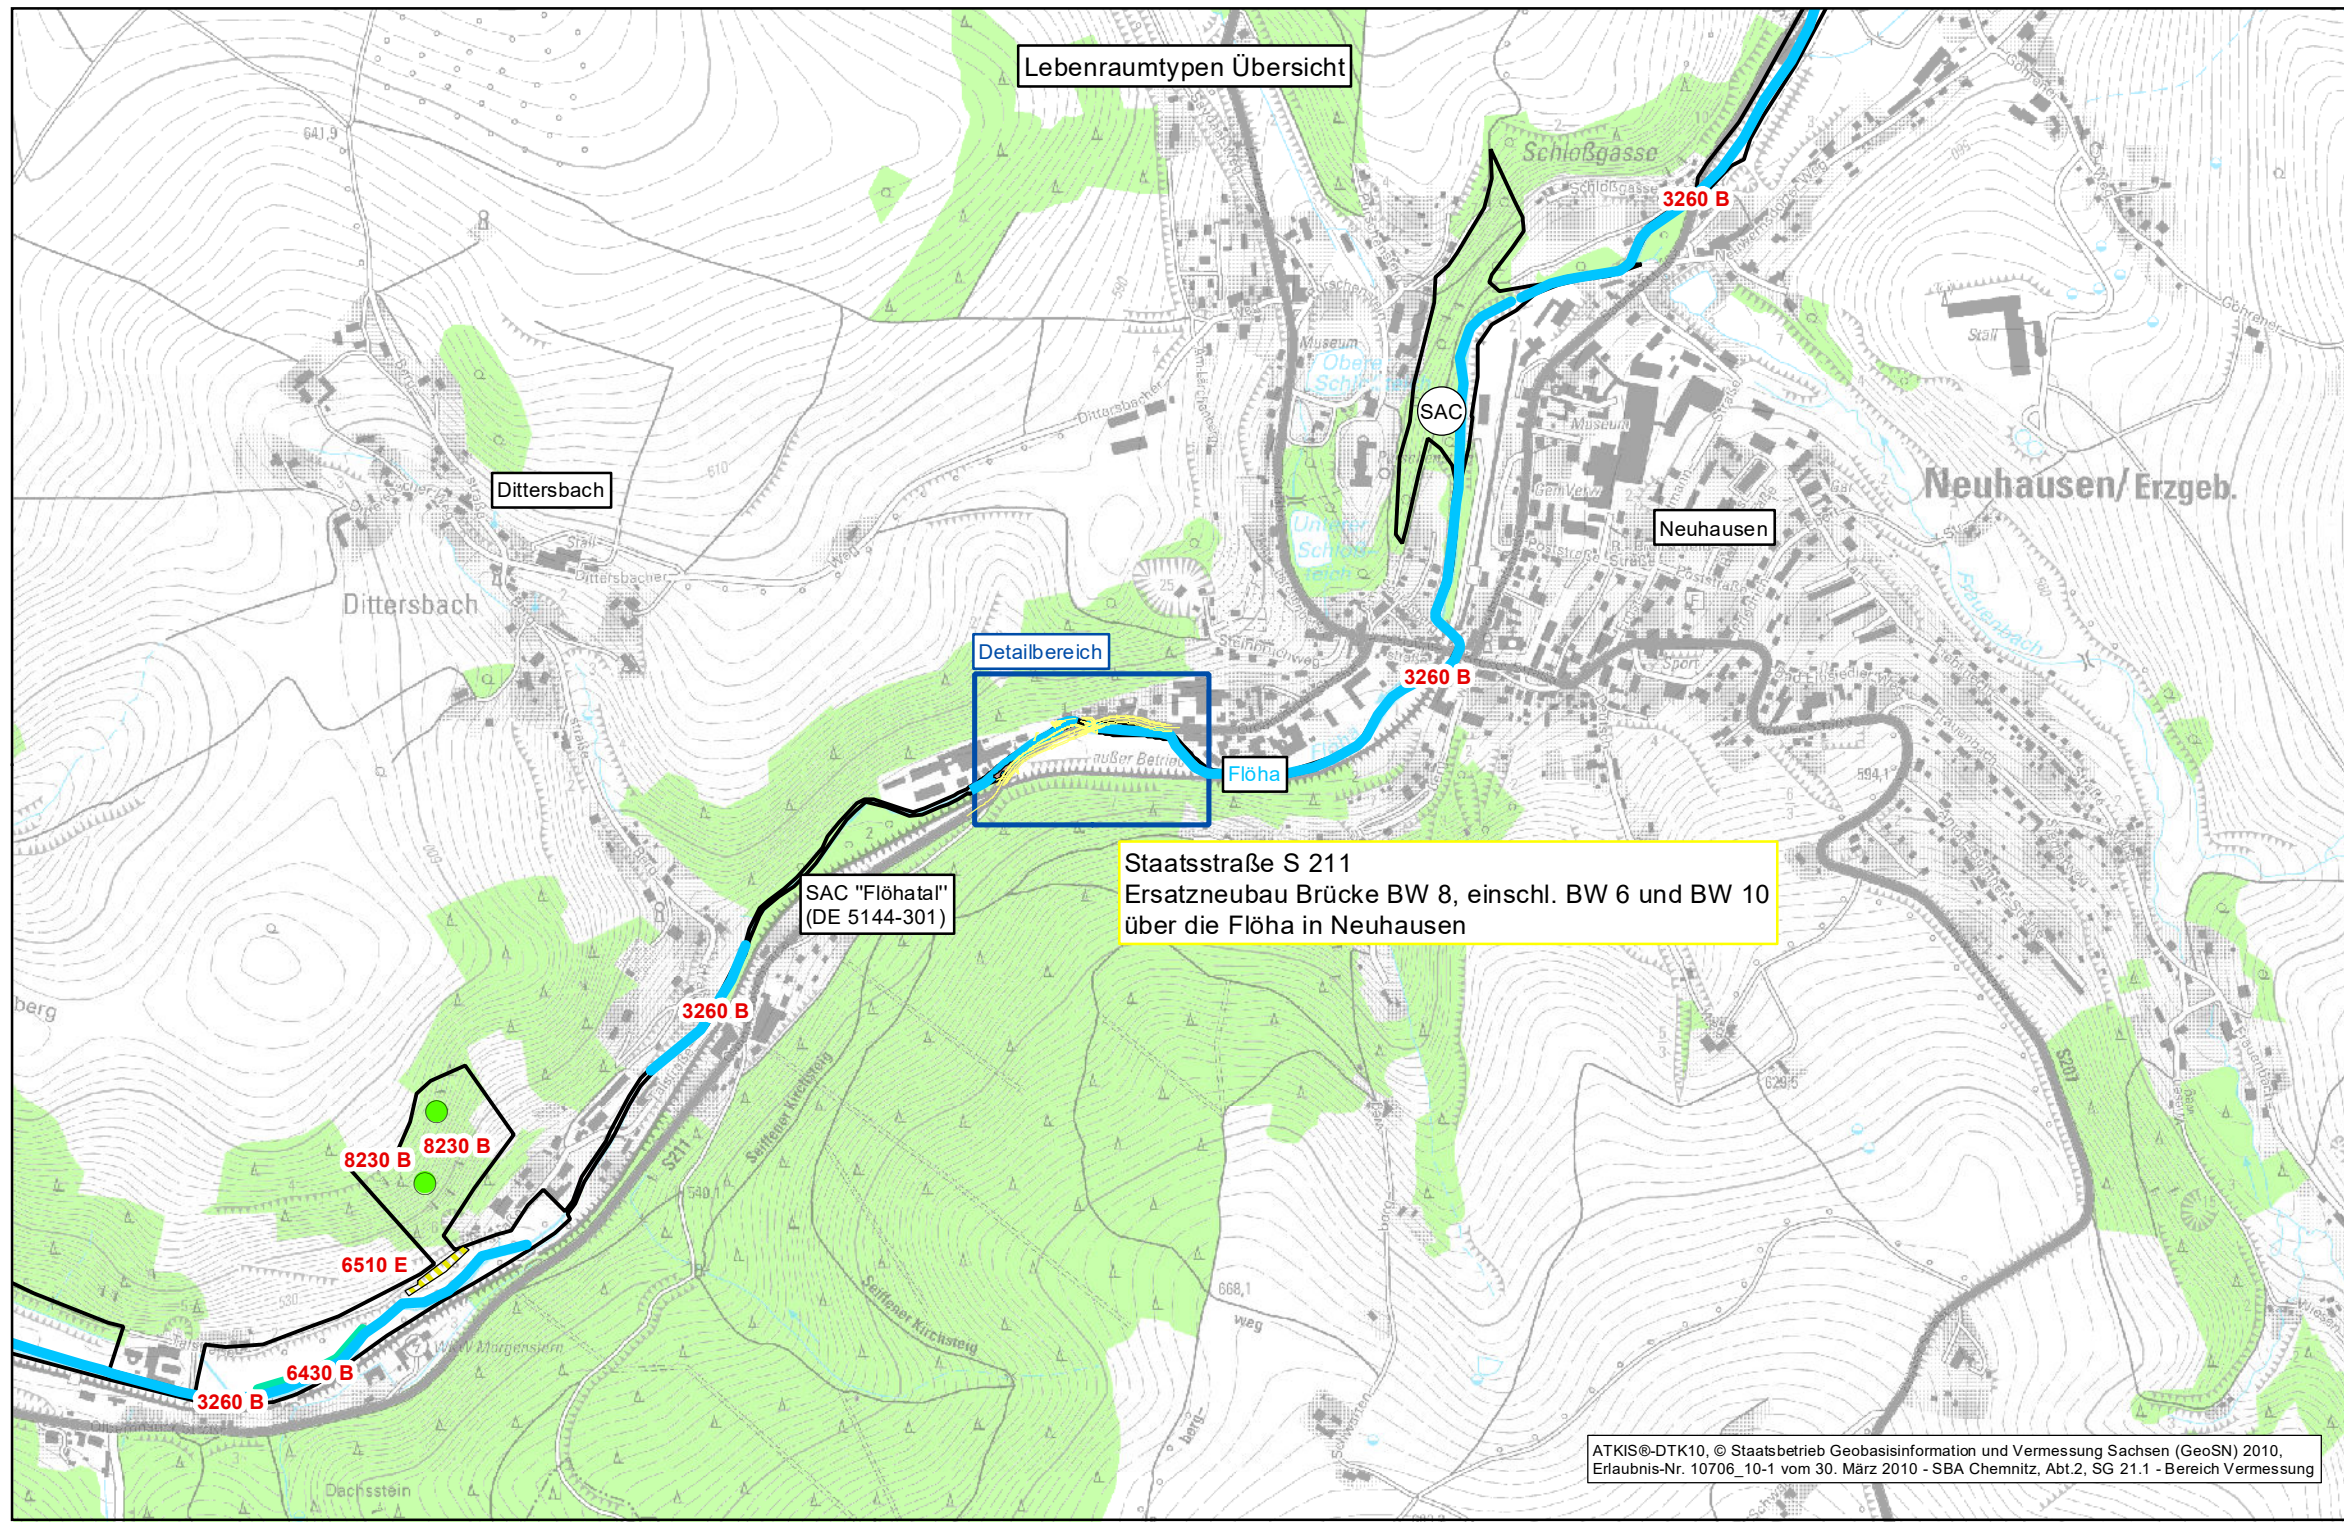
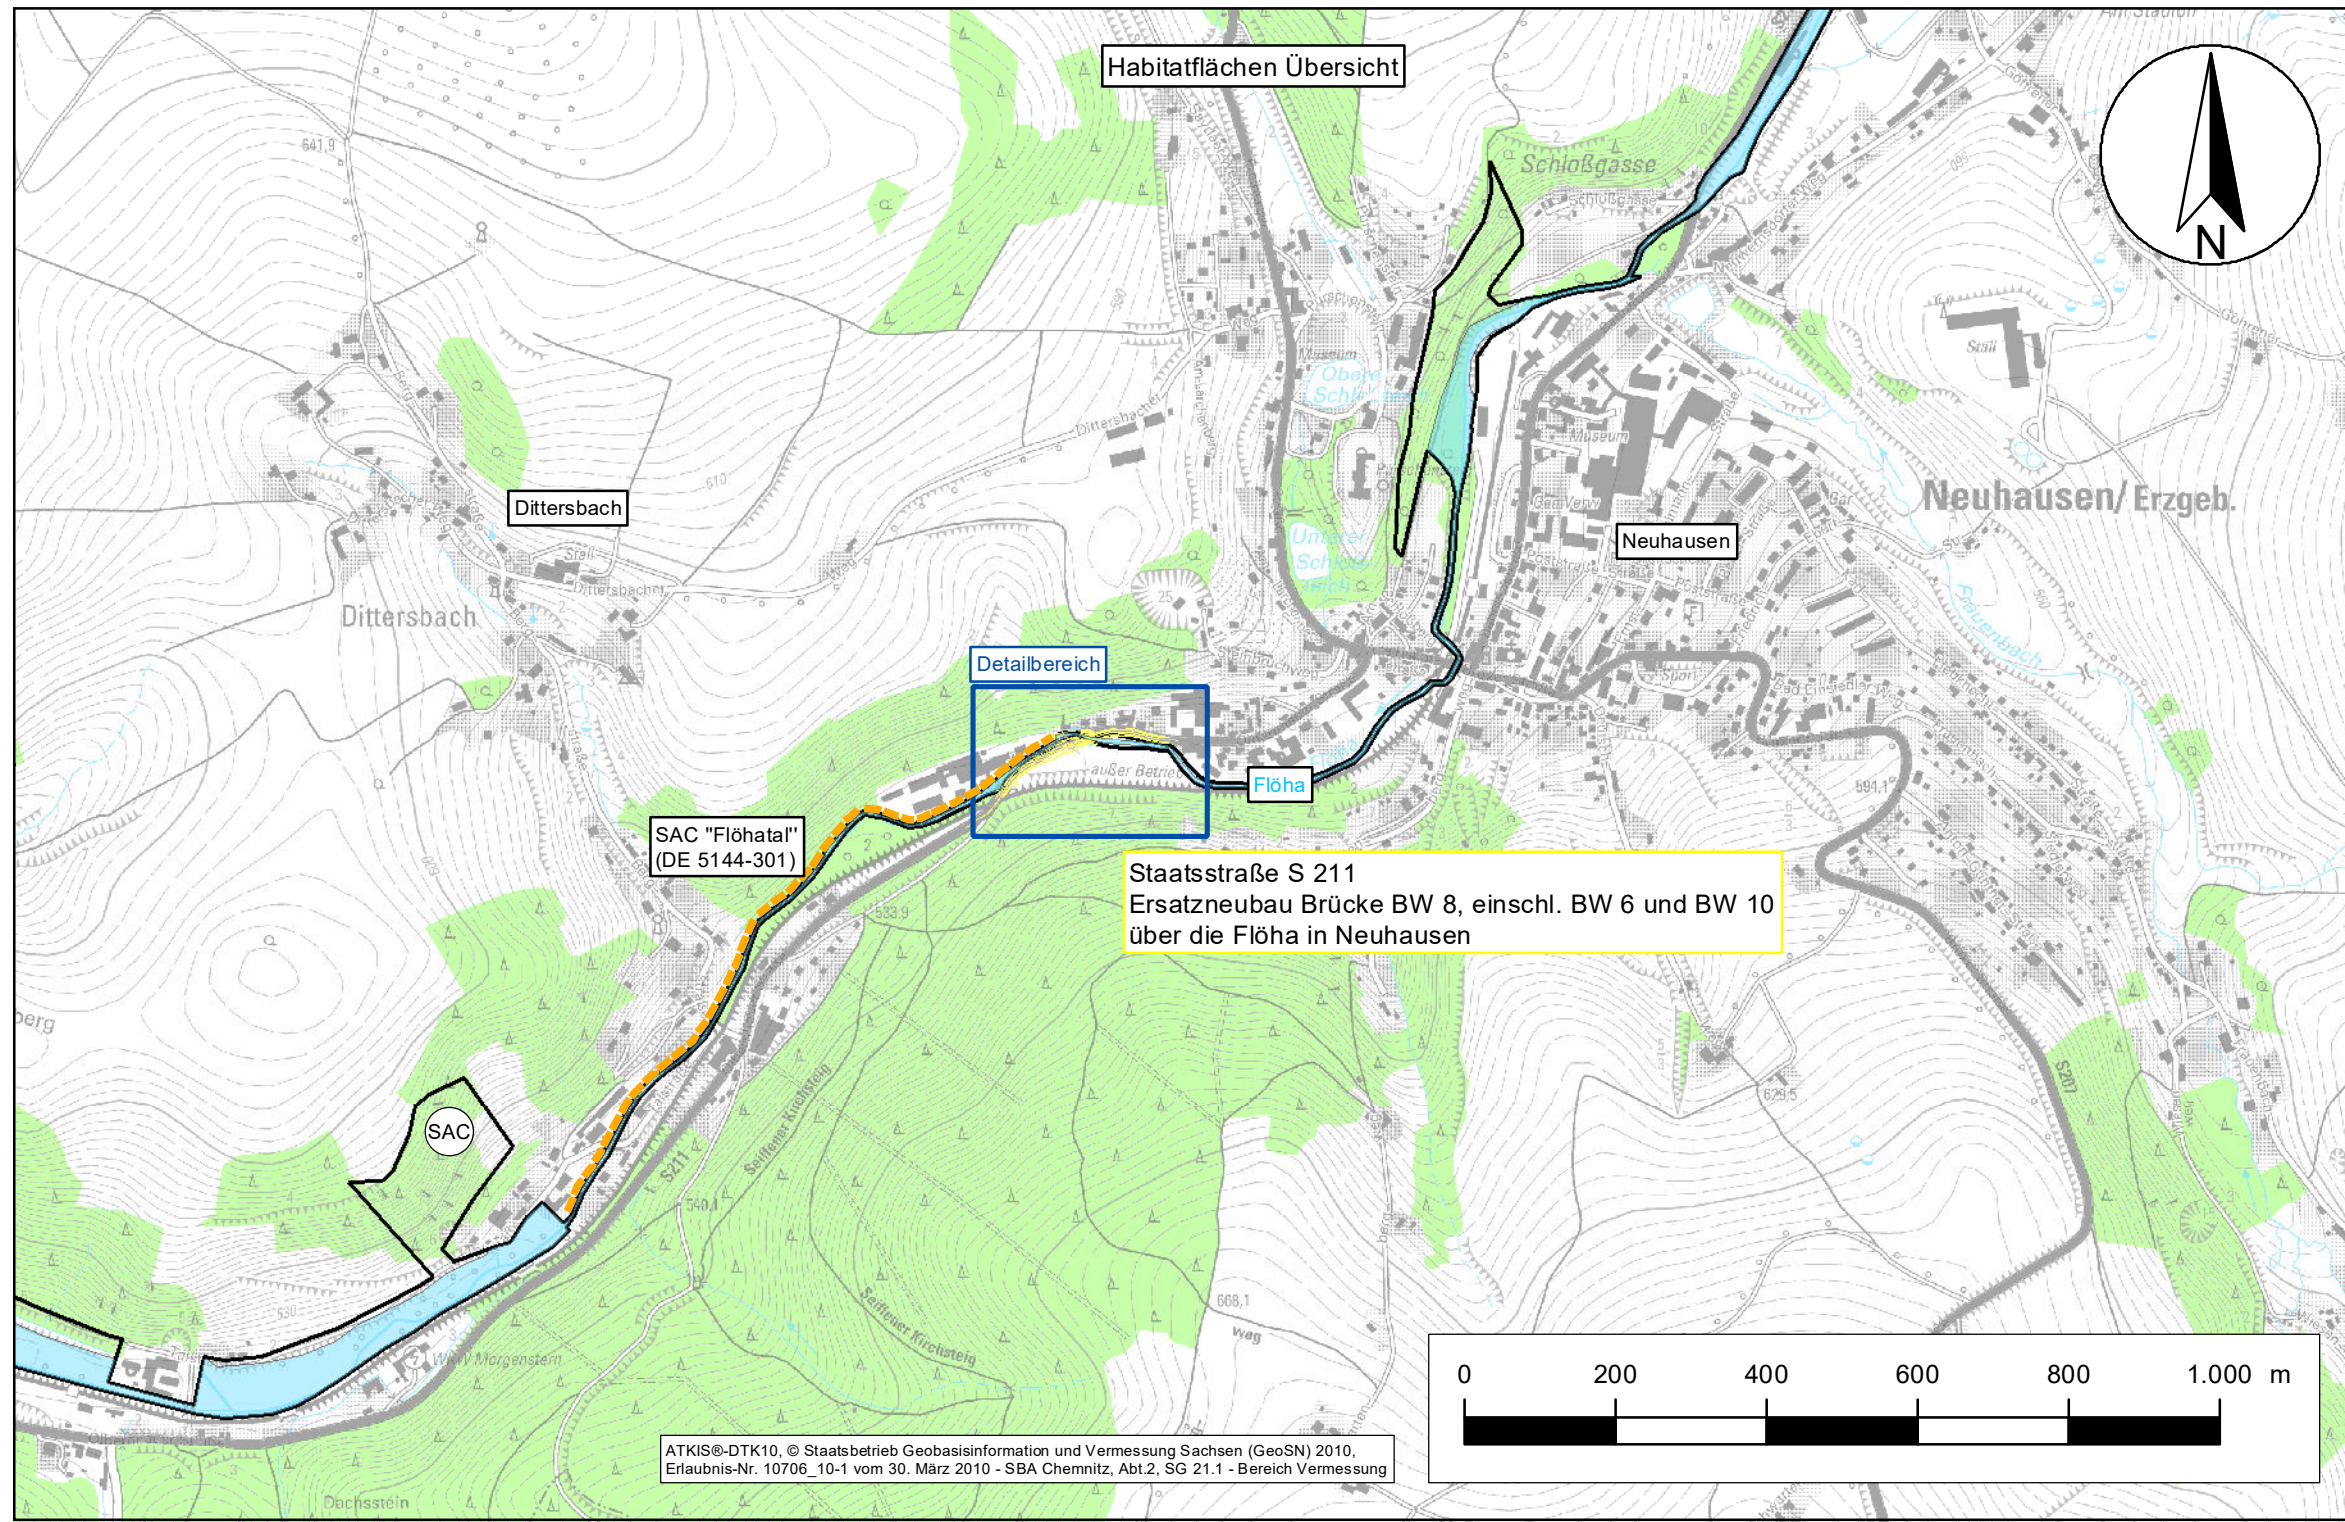
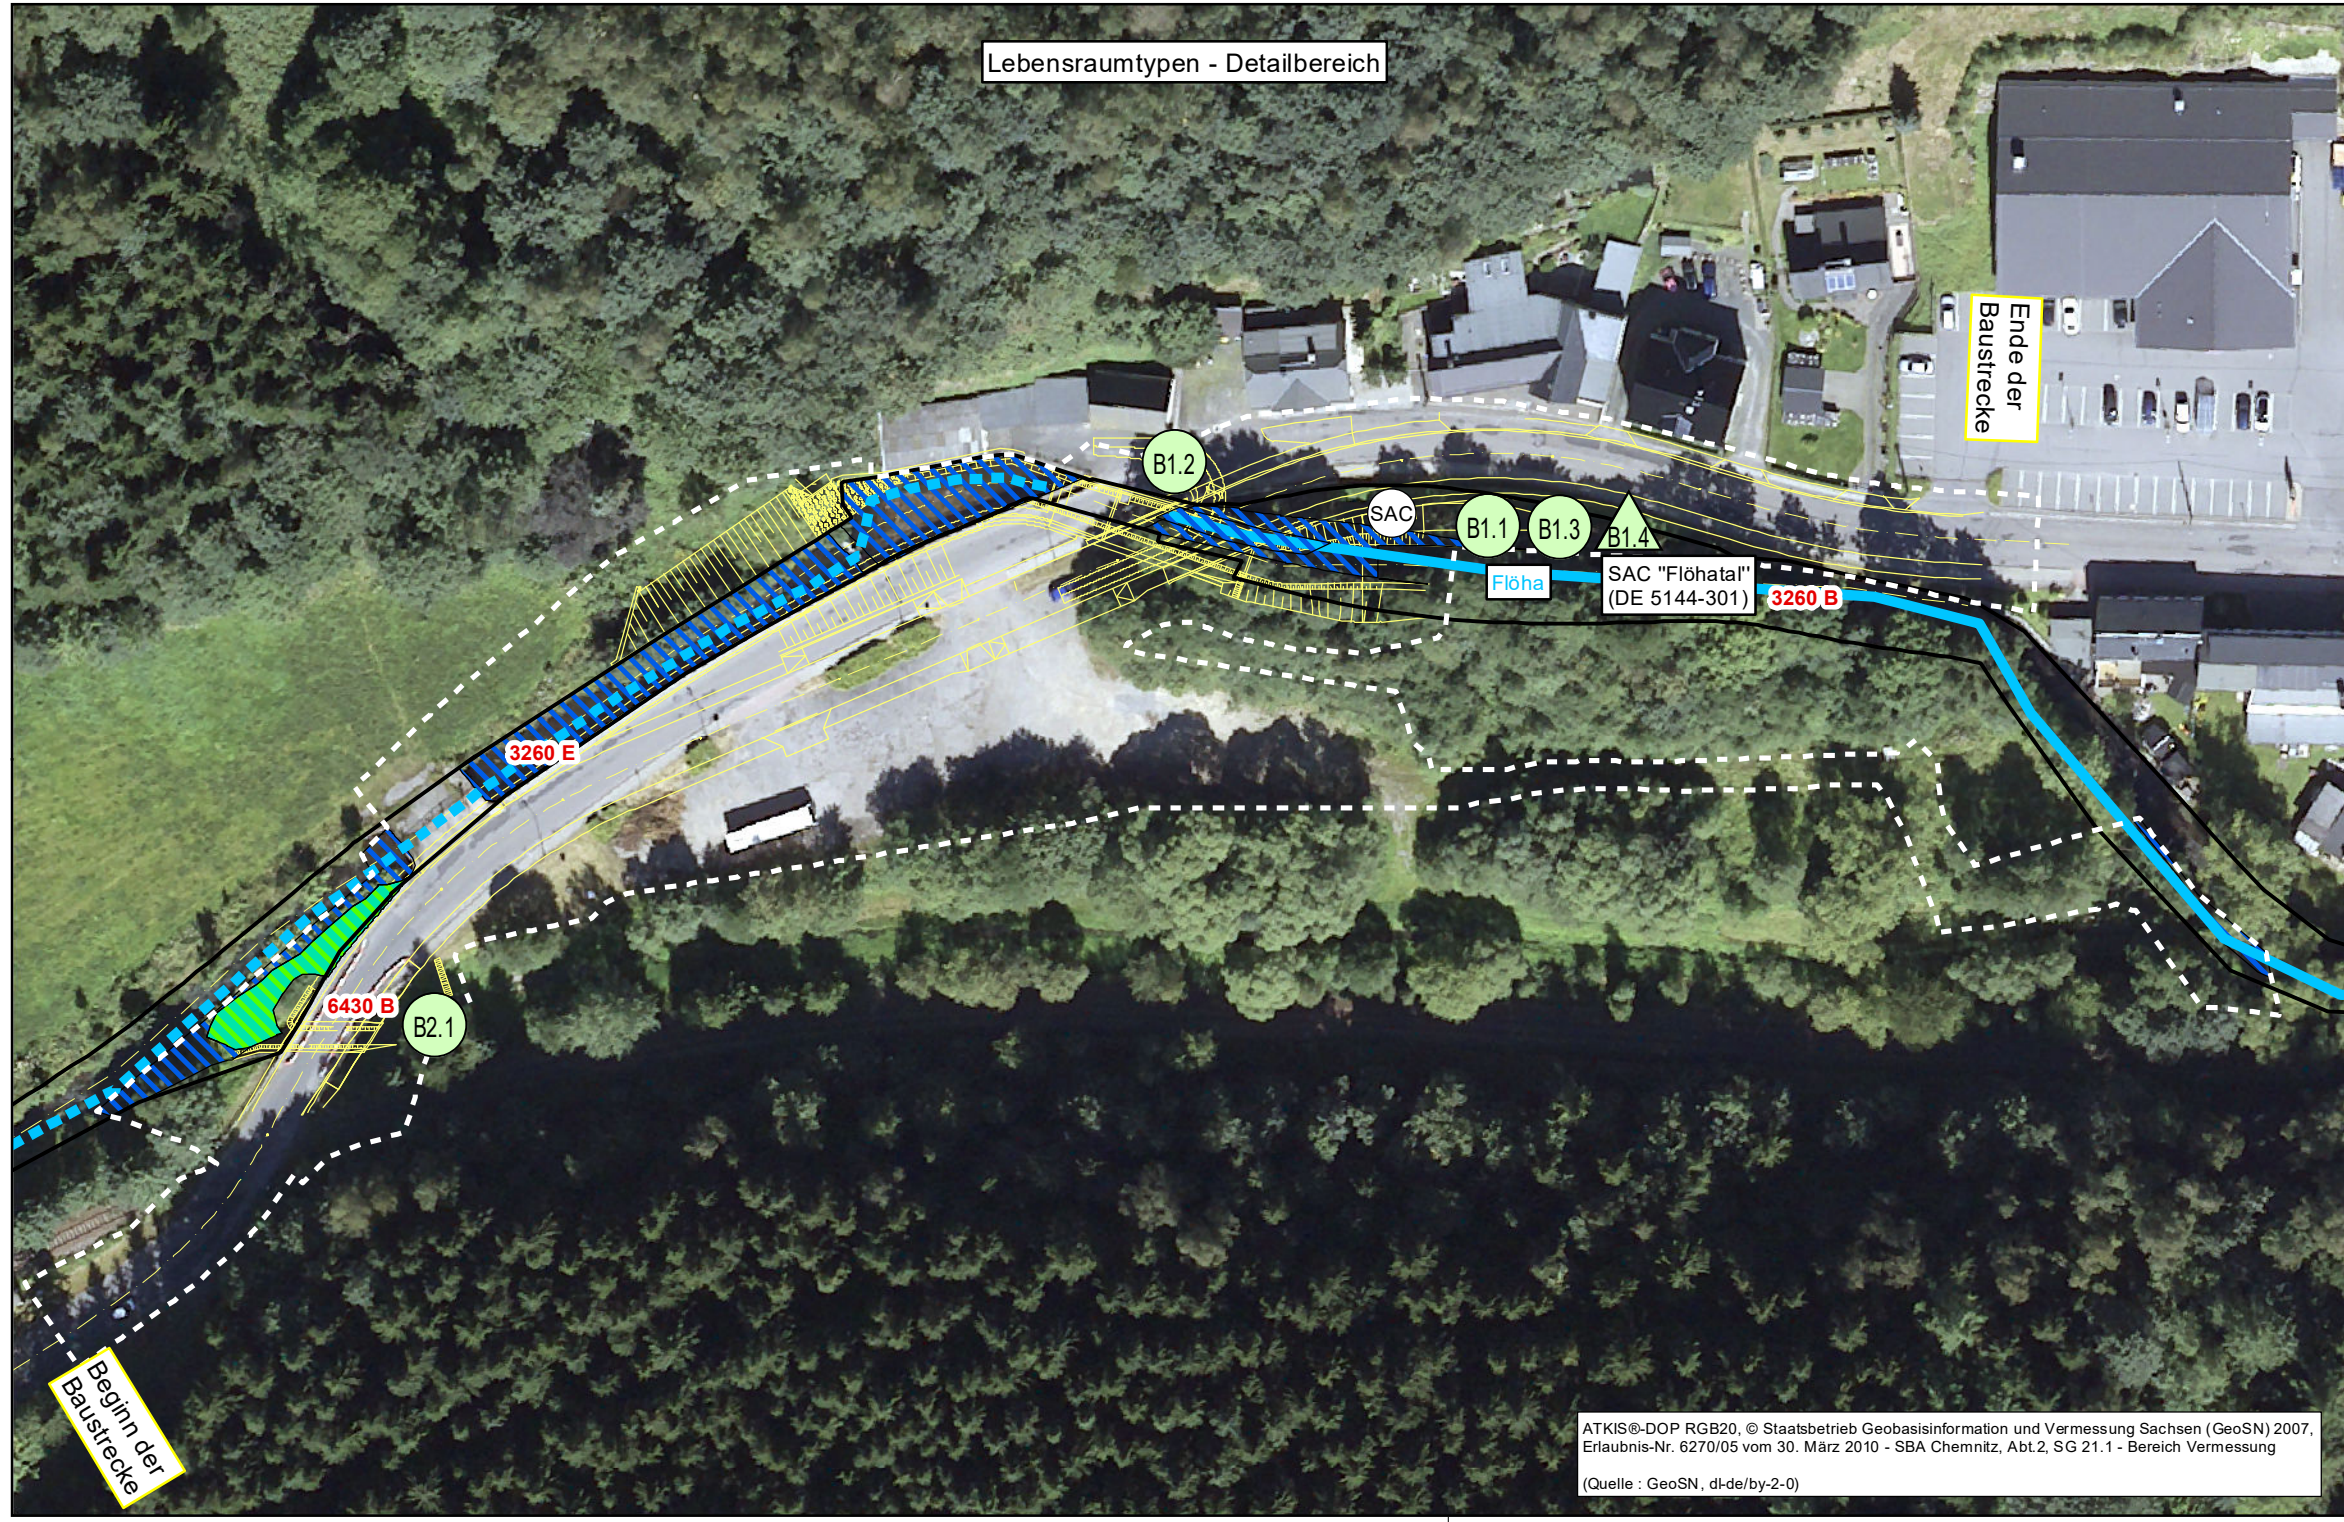
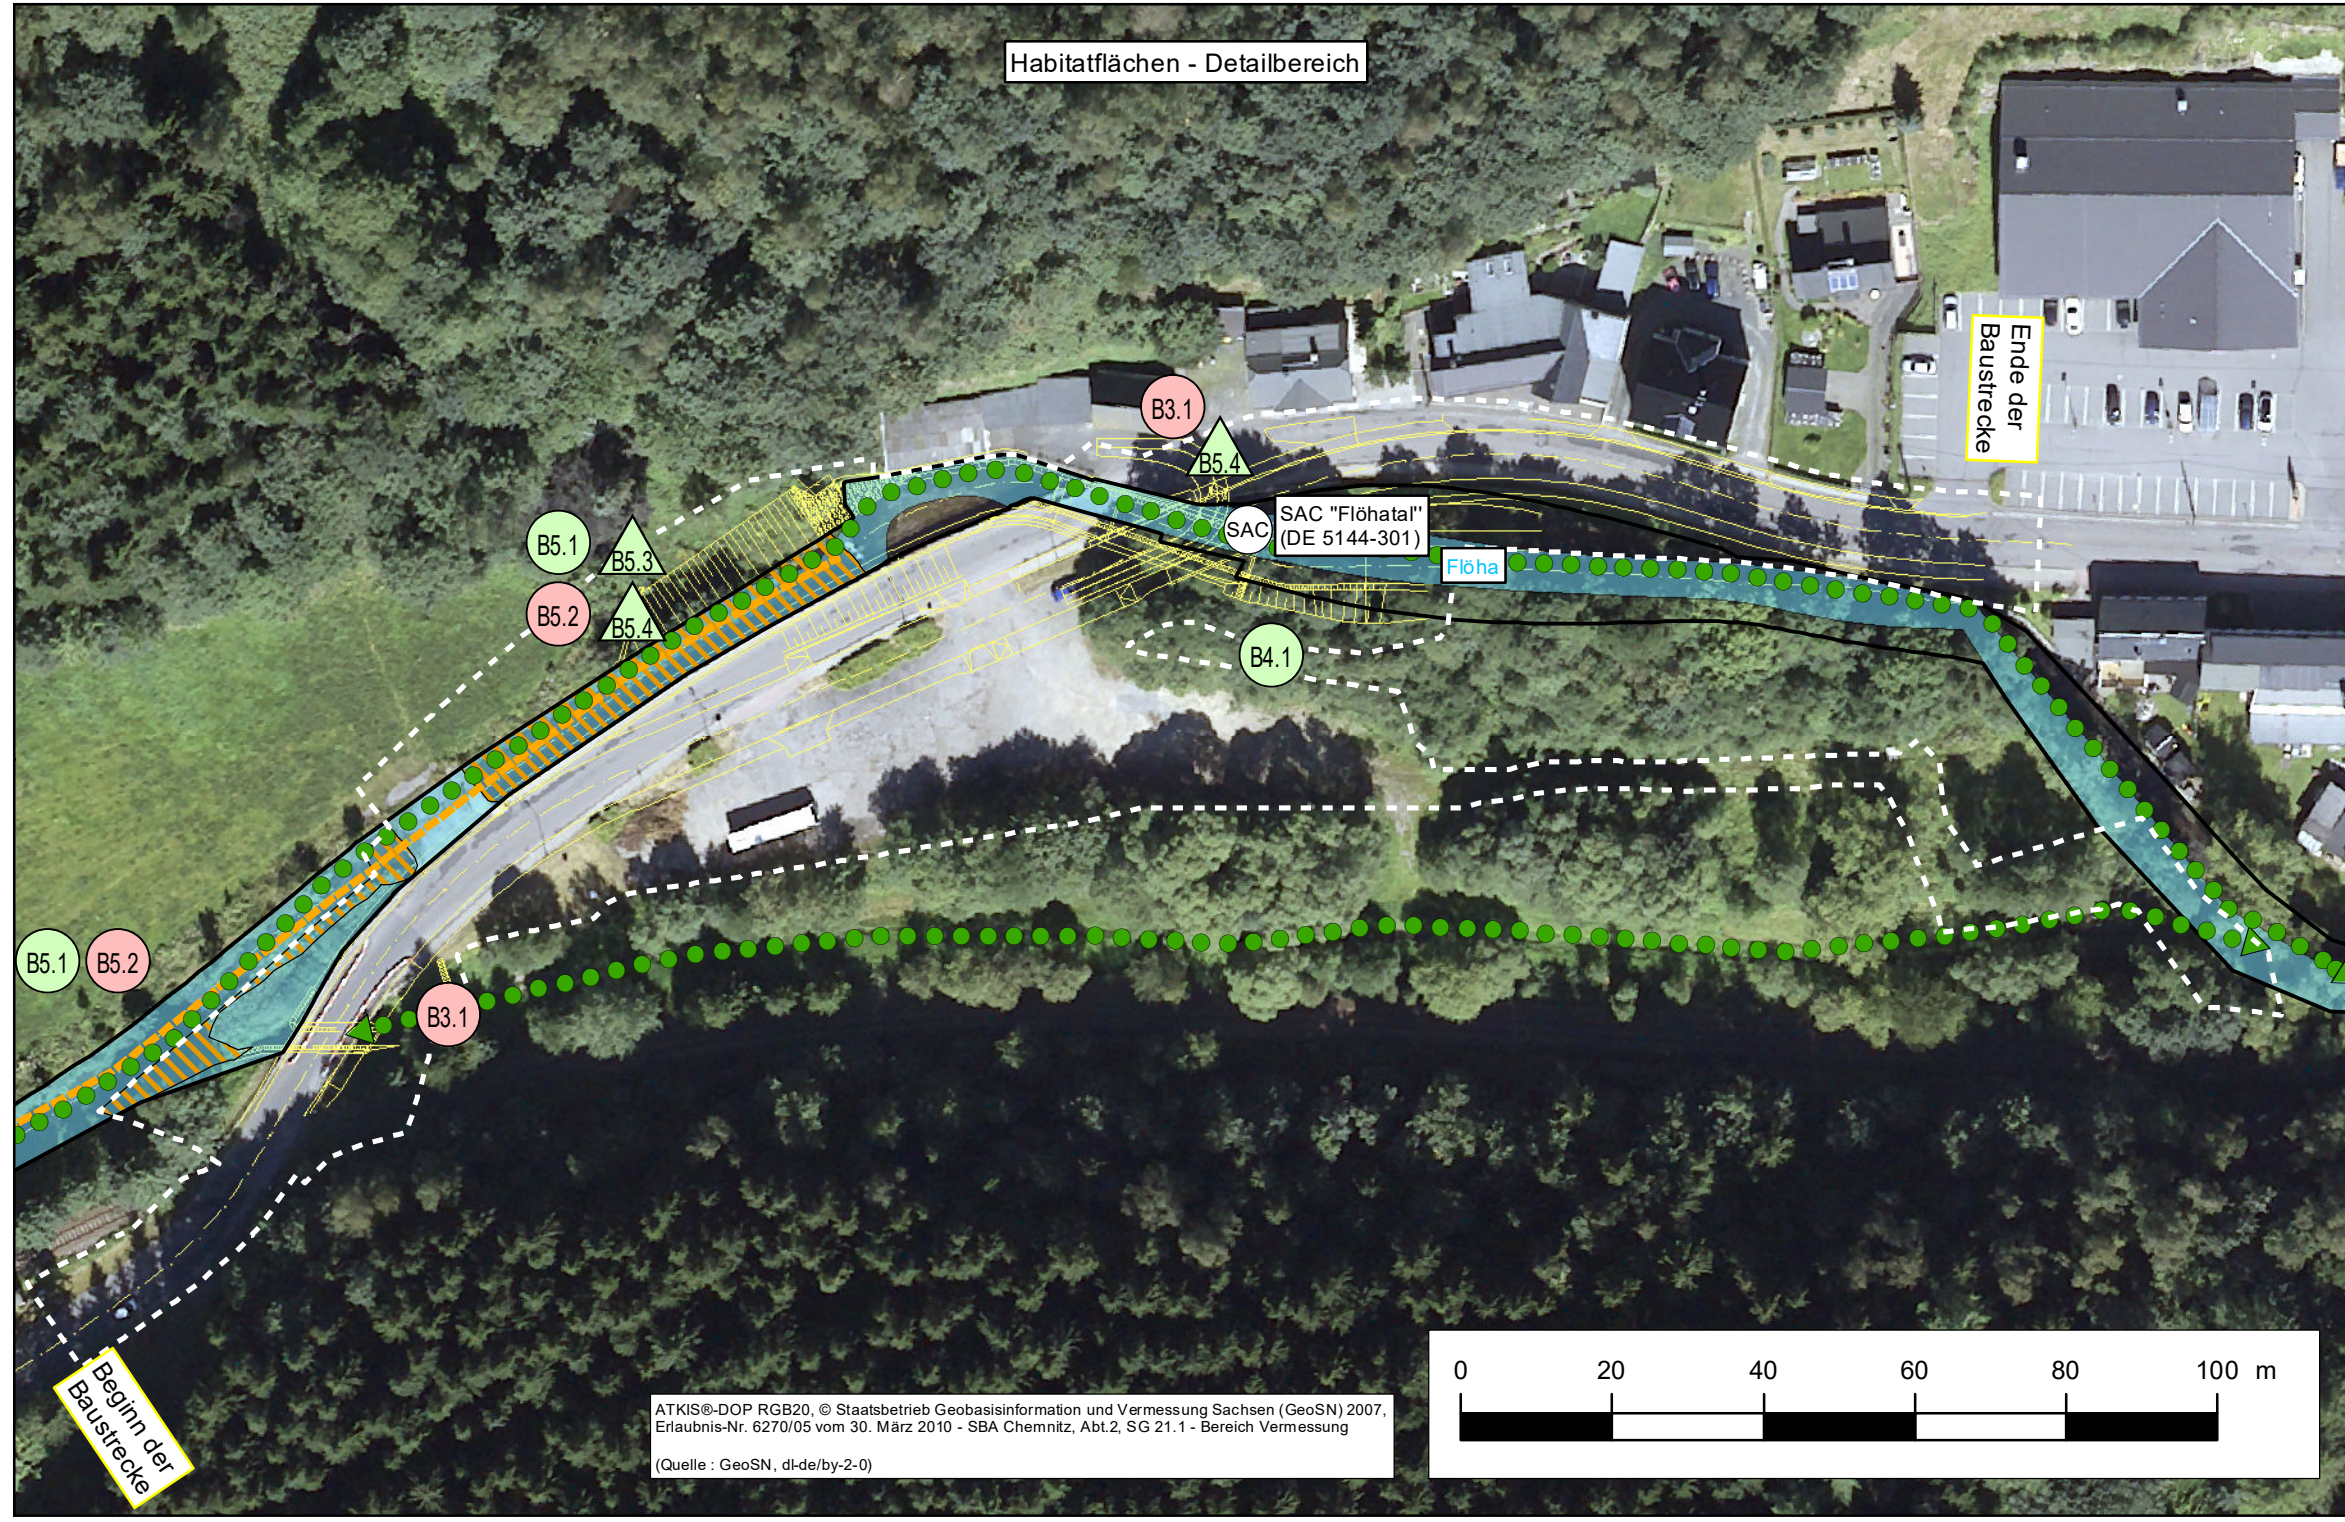
Fließgewässer mit Unterwasservegetation (3260)	
Beeinträchtigungen der Erhaltungsziele durch das geprüfte Vorhaben	
B1.1	Bau- und anlagebedingter Verlust von Teil- und Entwicklungsflächen des LRT 3260 - Fließgewässer mit Unterwasservegetation - durch Inanspruchnahme und Überbauung
B1.2	Baubedingter Verlust von Lebensstätten charakteristischer Tierarten (Wasseramsel) des LRT 3260 - Fließgewässer mit Unterwasservegetation
B1.3	Gefahr der Beeinträchtigung des LRT 3260 - Fließgewässer mit Unterwasservegetation durch baubedingte Bodeneinschwemmungen und Schadstoffeinträge in die Flöha
B1.4	Gefahr der Beeinträchtigung des LRT 3260 - Fließgewässer mit Unterwasservegetation - durch betriebsbedingte Schadstoffeinträge
Einstufung der Beeinträchtigungen der Erhaltungsziele (kumulativ)	
nicht erheblich

Feuchte Hochstaudenfluren (6430)	
Beeinträchtigungen der Erhaltungsziele durch das geprüfte Vorhaben	
B2.1	Baubedingter Verlust einer Teilfläche des LRT 6430 - Feuchte Hochstaudenfluren - im Zuge des Neubaus des BW 6 sowie des Ersatzneubaus BW 10
Einstufung der Beeinträchtigungen der Erhaltungsziele (kumulativ)	
nicht erheblich

Fischotter	
Beeinträchtigungen der Erhaltungsziele durch das geprüfte Vorhaben	
B3.1	Gefahr der bauzeitlichen Behinderung der Migration des Fischotters durch Bautätigkeit im Wanderkorridor
Einstufung der Beeinträchtigungen der Erhaltungsziele (kumulativ)	
erheblich

Großes Mausohr	
Beeinträchtigungen der Erhaltungsziele durch das geprüfte Vorhaben	
B4.1	Verlust potenzieller Zwischenquartiere des Großen Mausohrs durch baubedingte Rodung gewässerbegleitender Gehölzbestände
Einstufung der Beeinträchtigungen der Erhaltungsziele (kumulativ)	
nicht erheblich

Bachneunauge / Westgroppe	
Beeinträchtigungen der Erhaltungsziele durch das geprüfte Vorhaben	
B5.1	Bau- und anlagebedingte Beeinträchtigung von Habitatflächen und Individuen von Bachneunauge und Westgroppe durch Inanspruchnahme und Überbauung
B5.2	Gefahr der bauzeitlichen Beeinträchtigung von Bachneunauge und Westgroppe und Laichhabitaten beider Arten durch baubedingten Eintrag von Schadstoffen und Sedimenteinschwemmungen
B5.3	Gefahr der bauzeitlichen Einschränkung der Migration von Bachneunauge und Westgroppe durch Bautätigkeit innerhalb des Wanderkorridors
B5.4	Gefahr der betriebsbedingten Beeinträchtigung der Habitatfläche von Bachneunauge und Westgroppe im Bereich der Flöha durch veränderte Einzelsituation des Straßenoberflächenwassers
Einstufung der Beeinträchtigungen der Erhaltungsziele (kumulativ)	
erheblich

- baui- und anlagebedingter Verlust des Lebensraumtyps 3260
- baubedingter Verlust des LRT 6430
- baui- und anlagebedingter Verlust der Habitatflächen von Bachneunauge und Westgroppe
