Straßenbauverwaltung:	LISt Gesellschaft für Verkehrswesen und ingenieurtechnische Dienstleistungen mbH
Straßenklasse und Nr.:	S 178
Streckenbezeichnung:	Altenberg - B 172 Heidenau VNK 5148008 Stat. 0,360 - NNK 5049010 Stat. 0,695
Baumaßnahme / Bauwerk:	S 178, Felssicherung am Hirschberg bei Schlottwitz
Bauwerks-Nr. (ASB):	5148 815

S 178, Hang- und Felssicherung am Hirschberg bei Schlottwitz

FESTSTELLUNGSENTWURF

- ERLÄUTERUNGSBERICHT -

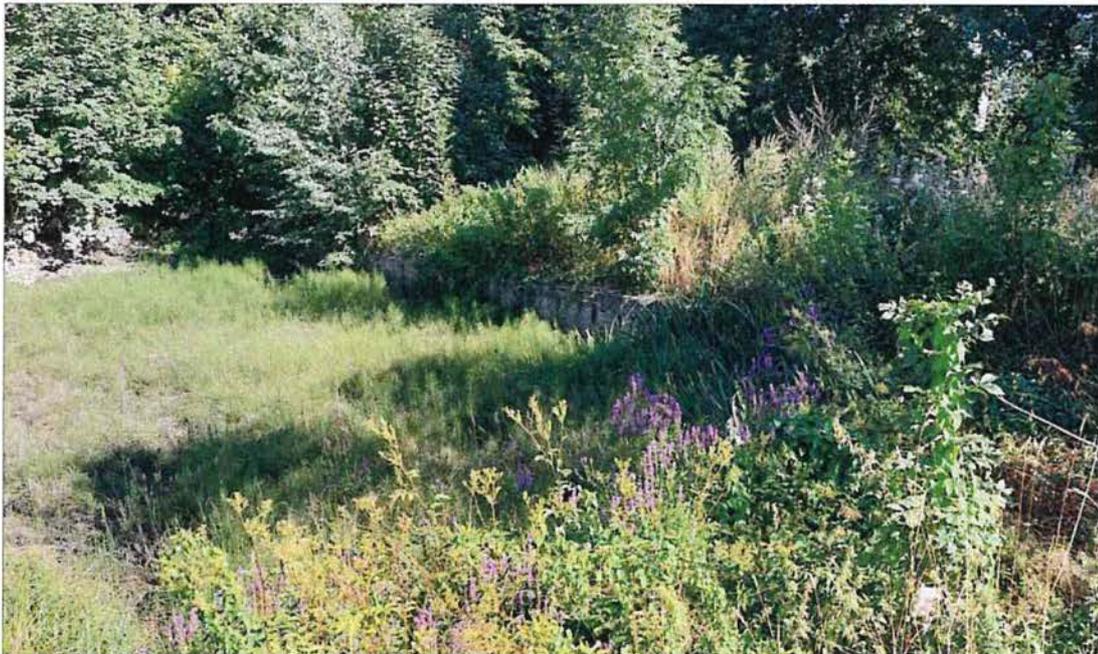
Abb. 2: Blick von Süden zum Teichdamm

Beim Teich Birkenhübel handelt es sich grundsätzlich um ein naturnahes ausdauerndes Kleingewässer im Hauptschluss des Zechenaubaches. Aufgrund von Defiziten bei der Dammmauer, dem Teichdamm und dem Ablassbauwerk verliert der Teich permanent Wasser und fällt regelmäßig trocken. Zudem ist der Teich beinahe vollständig verlandet mit starken Schlammauflagen (vgl. Abb. 2). Eine umfängliche Beschreibung des Teichzustandes (Stand 2022) enthält der Teichsteckbrief, welcher als Anlage 1 beigefügt ist.

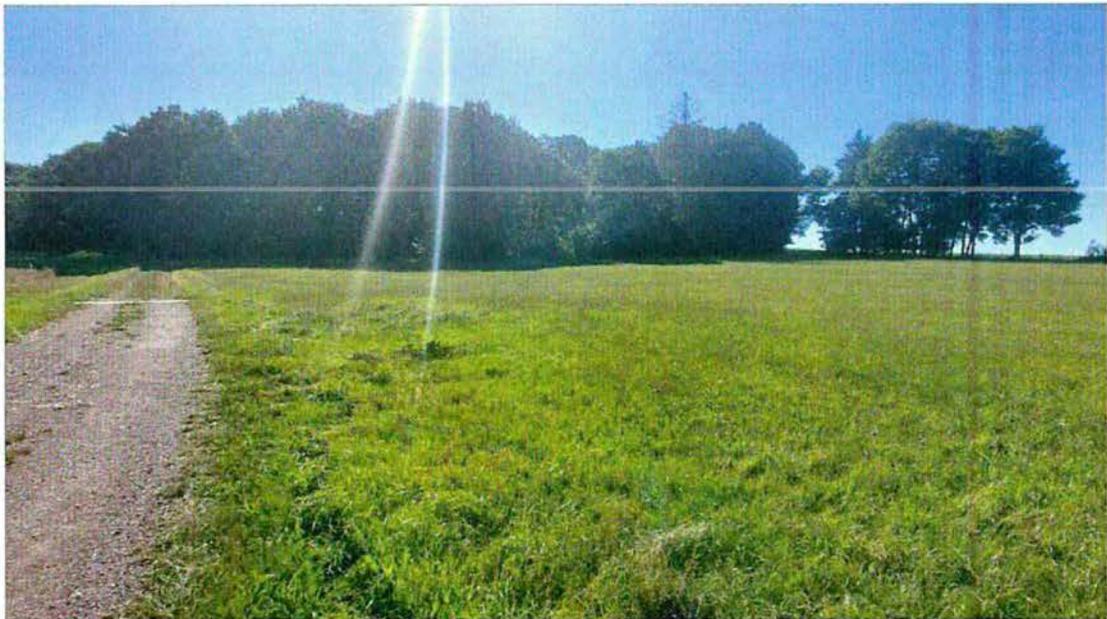
Abb. 3: Blick nach Süden mit Feldweg (Zuwegung) und Grünland (temporäre BE-Fläche)

Eine Beseitigung von Ufer- und Gehölzvegetation ist lediglich im Bereich des Teichdammes vorgesehen. Die Zuwegung zur Maßnahmefläche erfolgt über einen vorhandenen Feldweg östlich des Teiches von Cunnersdorf kommend. Flächen, welche temporär für Baustelleneinrichtung und Ablagerung der ausgehobenen Sedimente benötigt werden, sind auf dem Wirtschaftsgrünland südlich des Teiches vorgesehen. Nach Abschluss der Maßnahme werden diese in ihrem ursprünglichen Zustand wiederhergestellt. (vgl. Abb. 3)

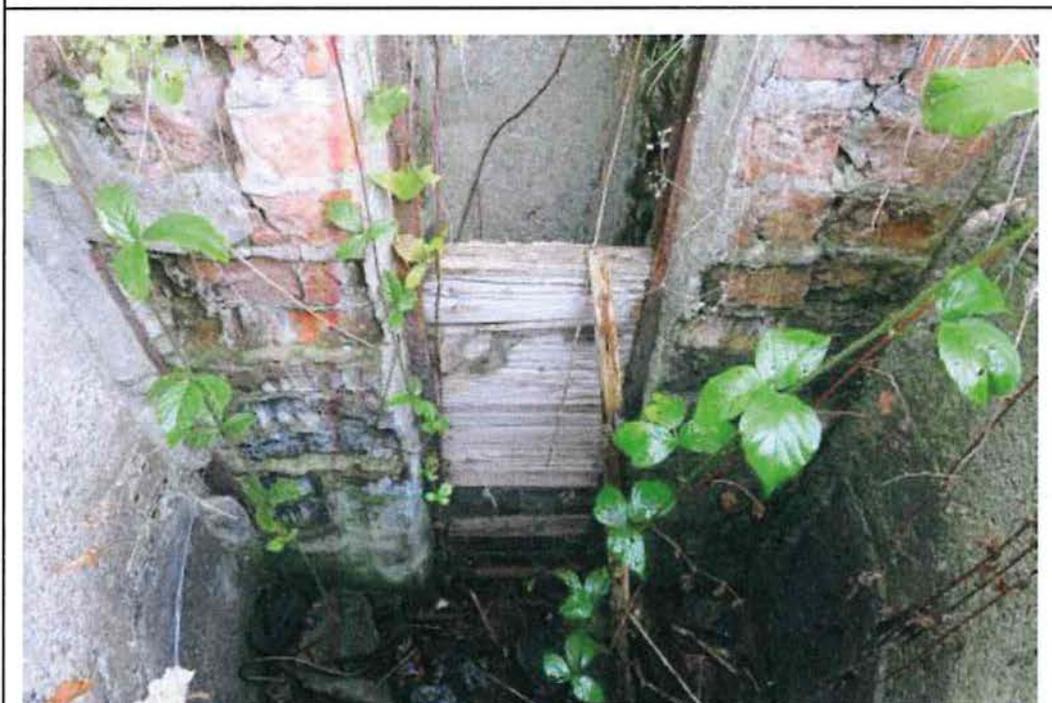
Abbildung 3: Blick in das Ablaufbauwerk

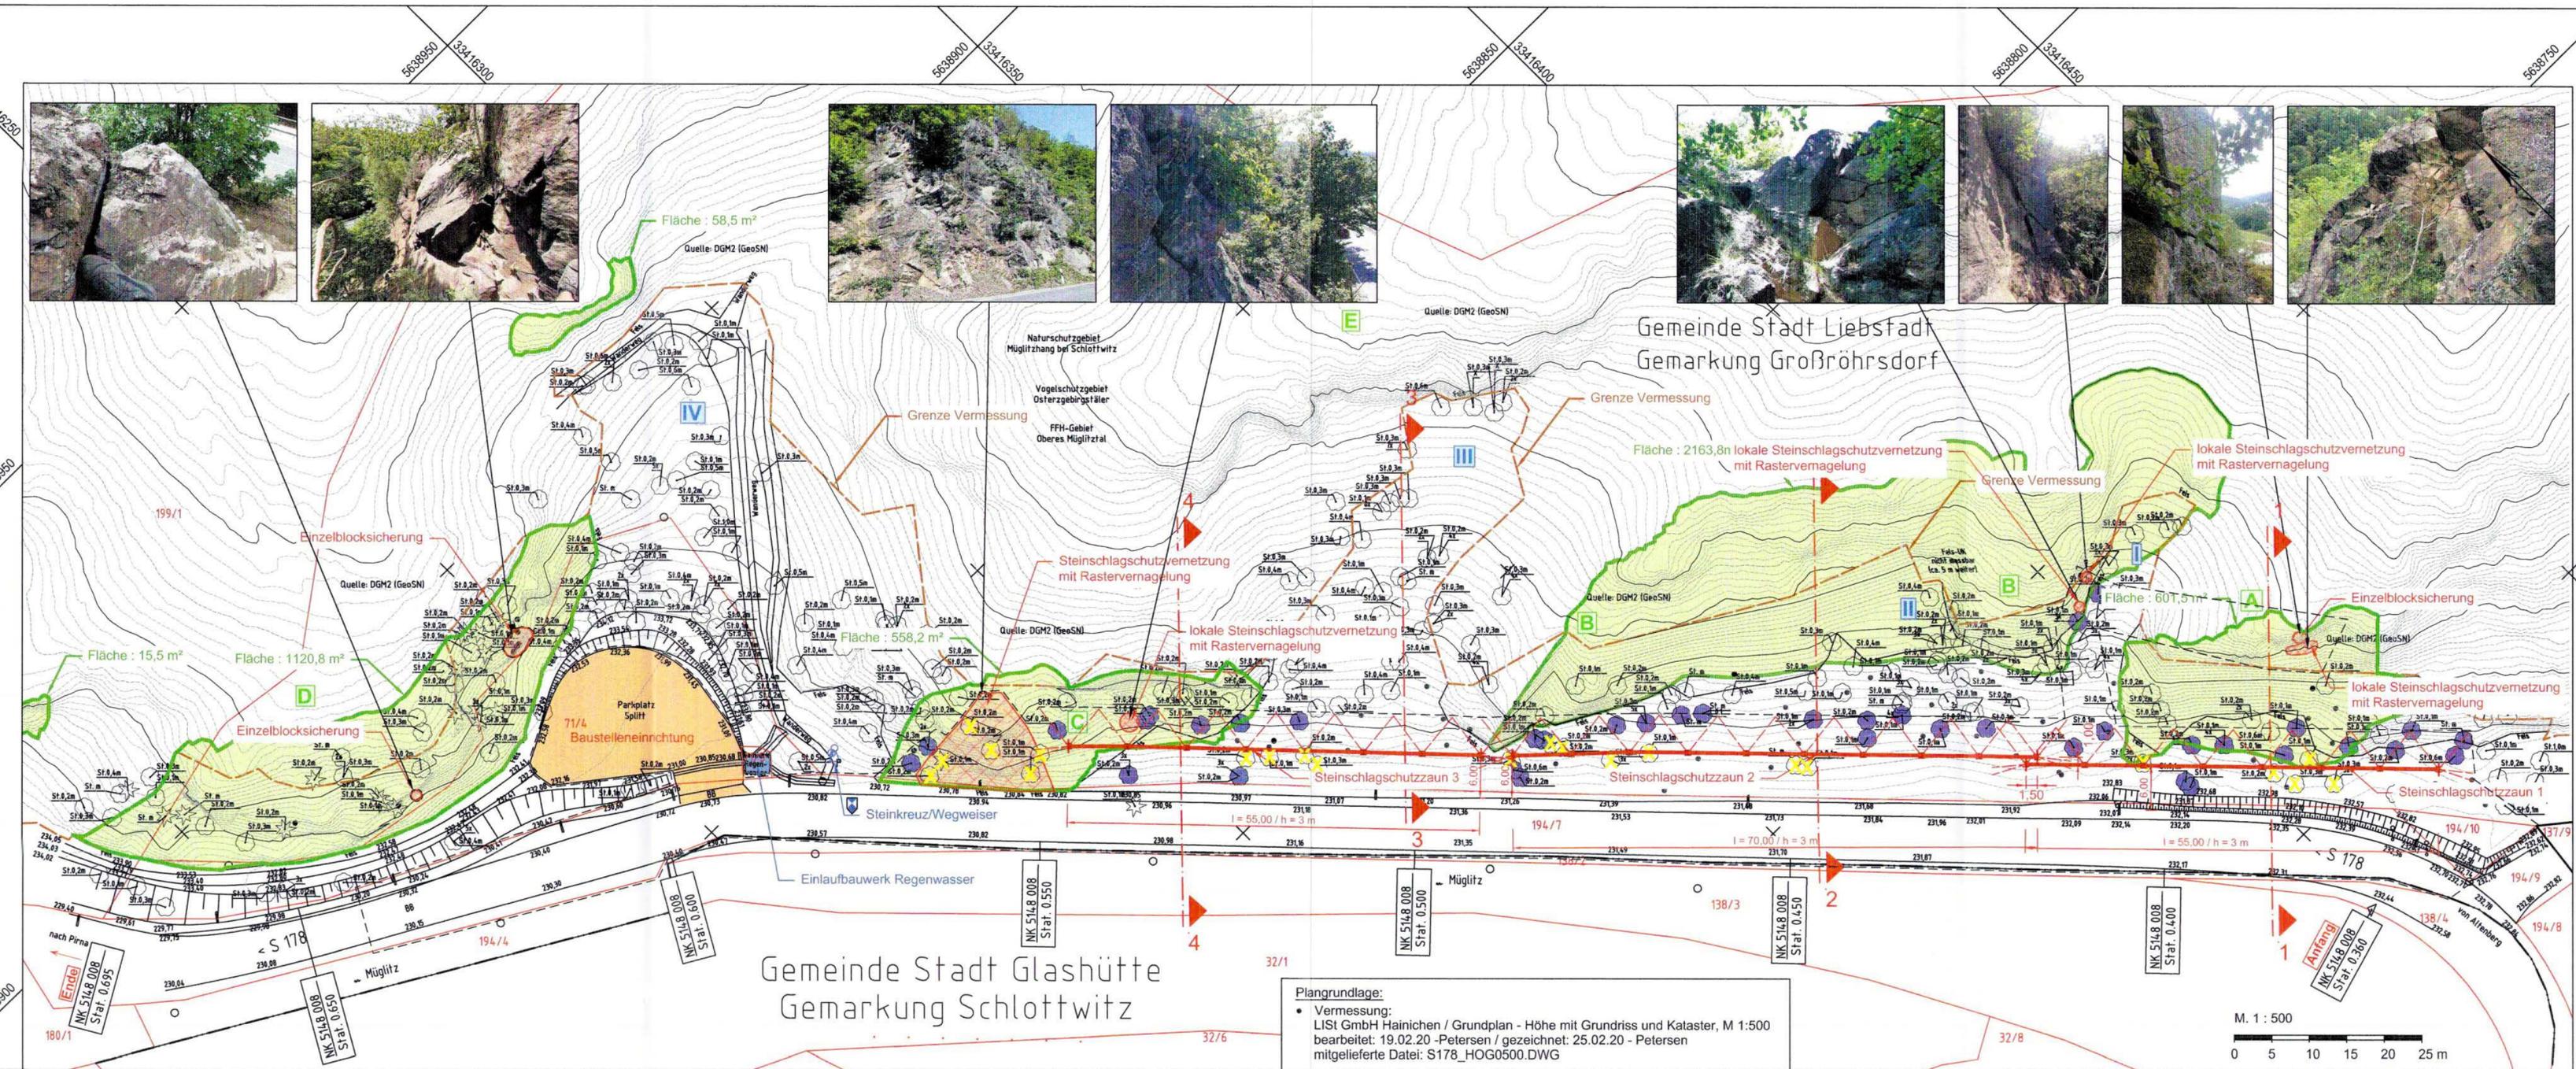
X:\2016\16-2039-7_S178_Schlochwitz_Felssicherung_Lph_3_6140_CAO\55_RAB-ING-2023-07-05_Einfassung-Feststellungsentwurf\Unterlage_5-1.dwg - Unterlage_5-1

Ca. 5 m oberhalb der geplanten Vernetzung am Felsmassiv A ist vorgesehen eine absturzgefährdete Felspartie (Einzelblock) mit Abmaßen von ca. 2 m hoch x 3 m breit x 1 m dick mit Felsnägeln zu sichern. Zusätzlich hierzu ist vorgesehen, dass 2 große Einzelblöcke mit Abmaßen von ca. 3 m hoch x 5 m breit x 1 m dick, bzw. mit Abmaßen von ca. 2 m hoch x 2 m breit x 1 m dick im Felsmassiv D mit Felsnägeln gesichert werden. Die hier geplanten Maßnahmen sind in der Unterlage 5.1 rot dargestellt.

Die hier geplanten Maßnahmen sind in der Unterlage 5.1 rot dargestellt und nachfolgend im Detail unter Abschnitt 4.7 Ingenieurbauwerke beschrieben.

Für die Dimensionierung der Steinschlagschutzzäune wurden Steinschlagsimulationen in 4 Geländeprofilen mit dem Programm Rockfall durchgeführt. Die statische Berechnung der Vernetzung erfolgte mit dem Programm RUVOLUM der Geobrugg AG. Die Berechnungen der Ver Nagelung der Steinschlagschutznetze sowie der Steinschlagschutzzäune wurden mit dem Programm DC-Pfahl durchgeführt. Alle Oberflächen von Stahlbauteilen sind dauerhaft vor Korrosion zu schützen (z.B. Feuerverzinkung).

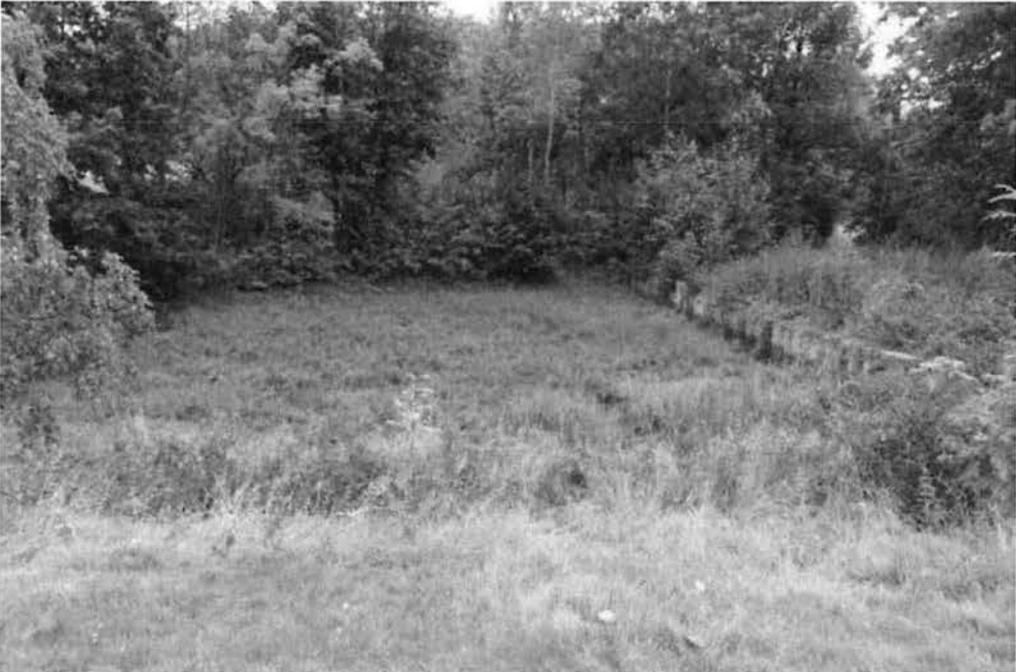
Abbildung 2: Vollständig verlandeter Teich unterhalb des Birkenhübels

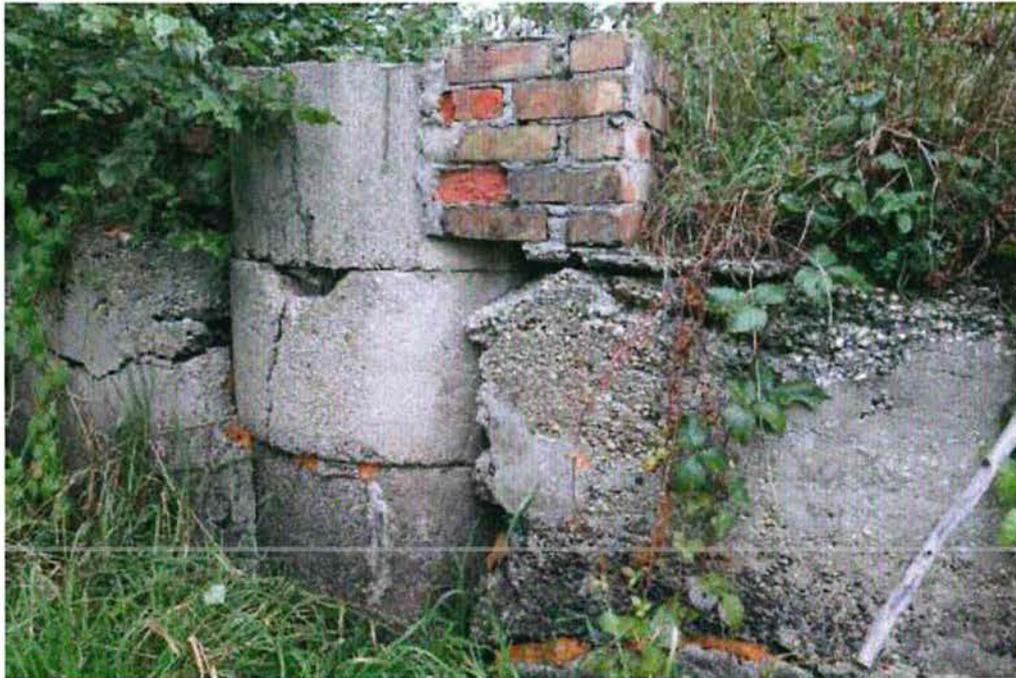
Abbildung 2: Dammmauer und Ablaufbauwerk, teilweise mit Bauschaum verfüllt

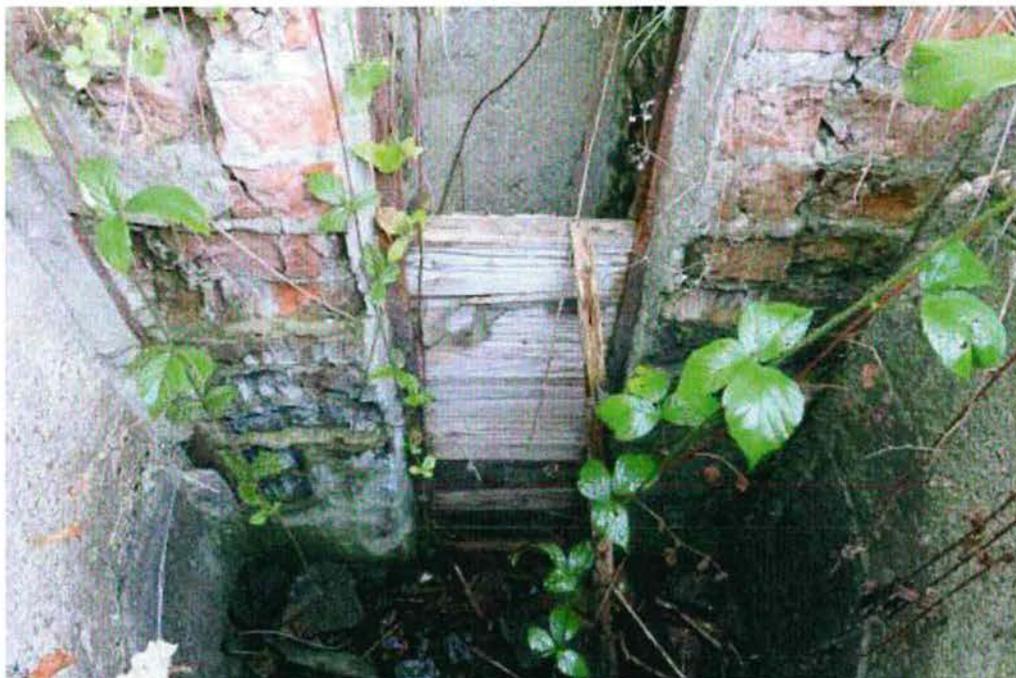
Abbildung 3: Blick in das Ablaufbauwerk

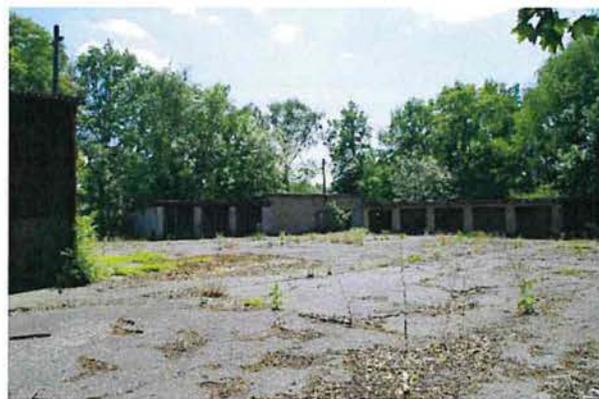
Die Maßnahme fläche liegt an der Staatsstraße S 173 in Dohma und wurde von der Straßenmeisterei als Betriebshof genutzt. Auf der Fläche befanden sich mehrere Garagen und Lagergebäude. Sonstige Flächen waren mit Asphalt befestigt.

Ausgangszustand: ehemaliger Betriebshof mit Gebäuden und Asphaltbefestigung

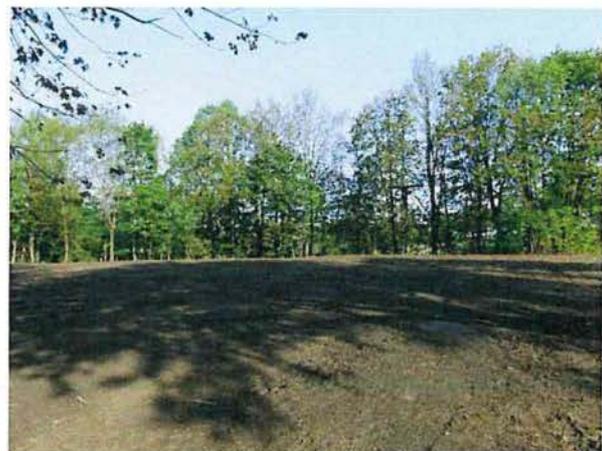
Die vorhandenen Gebäude sowie sonstige versiegelte Flächen wurden im Frühjahr 2019 abgerissen und vollständig zurückgebaut. Das Abbruchmaterial wurde fachgerecht entsorgt. Die durch den Abbruch entstandenen Baugruben wurden geländegleich mit natürlichem, standortgerechtem Boden aufgefüllt und abschließend mit Oberboden angedeckt.

Fläche nach dem Gebäuderückbau und der Entsiegelung mit Oberbodenanddeckung

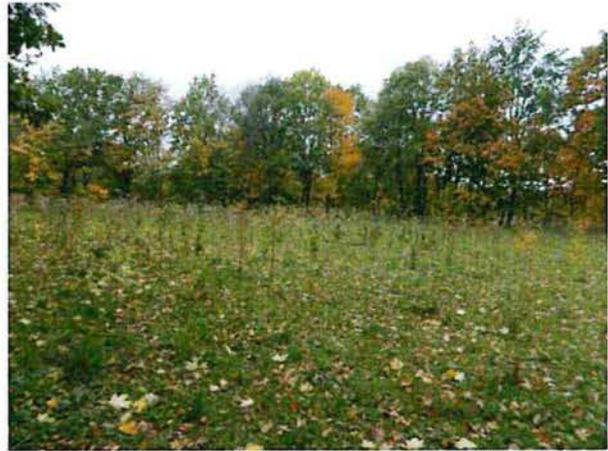
Nach der Geländeherstellung erfolgte im Frühjahr 2020 die Anlage eines Feldgehölzes aus einheimischen, standortgerechten, gebietseigenen Gehölzen. Die Auswahl der Gehölze richtete sich dabei nach der potentiellen natürlichen Vegetation in diesem Bereich. Durch Pflanzung heimischer Baum- und Straucharten wird die Fläche zu einem naturnahen Feldgehölz entwickelt, das in die angrenzenden Gehölzbestände überleitet.

Bepflanzung bei der Abnahme Fertigstellungspflege im Herbst 2020
