Schadstoffuntersuchung

Abbruch Gebäude C und D inkl. Schornstein Betriebshof Weißensee Bernkasteler Str. 79 in 13088 Berlin

Auftraggeber: Berliner Verkehrsbetriebe (BVG)
Trebbiner Straße 6
10963 Berlin

Auftragnehmer: Büro für Umweltplanung Dipl.-Geol. Winfried Rück GmbH
Volmerstraße 9
12489 Berlin

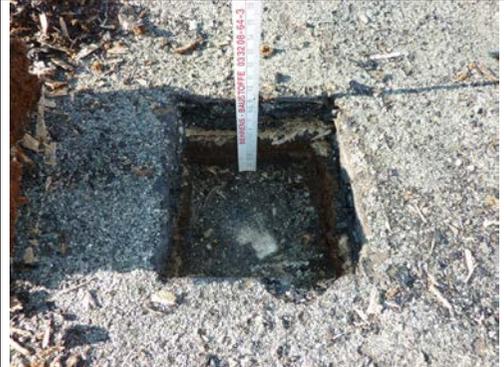
2	HWL-Platte mit Bitumenan- haftungen	Dach	Gebäude D, über DE001 Farbenlager, DP1								DP-1- HWL	asbesthaltige Kleberanhaftungen in Analogie zu Ifd.Nr. 1 und 3	170903*	sonstige Bau- und Abbruchabfälle (einschließlich gemischte Abfälle), die gefährliche Stoffe enthalten	TRGS 519, Abschnitt 16.3	Aufgrund der asbesthaltigen Kleberanhaftungen muss die Entsorgung voraussichtlich in einer Untertagedeponie erfolgen.
3	Bitumenkleber	Dach	Gebäude D, über DE001 Farbenlager, DP1				fest		--		DP-1-2	PAK: 51,72 mg/kg Probe enthält Asbestfasern Carc. 1A, Asbestgehalt Klasse 1 (< 1%)	170903*	sonstige Bau- und Abbruchabfälle (einschließlich gemischte Abfälle), die gefährliche Stoffe enthalten	TRGS 519, Abschnitt 16.3	Aufgrund des Organikanteiles der asbesthaltigen Dachpappenlagen müssen diese gem. aktuellem Abfallrecht in einer Deponie der DK 3 (PAK < 1.000 mg/kg) entsorgt werden. Die Entsorgung ist daher wesentlich teurer, als bei einer gewöhnlichen Dachpappenentsorgung.

4	Cokosfaser- matte mit Bitumen- anhaftungen	Dach	Gebäude D, über DE001 Farbenlager, DP1								DP-1-3	asbesthaltige Kleberanhaftungen in Analogie zu Ifd.Nr. 3	170903*	sonstige Bau- und Abbruchabfälle (einschließlich gemischte Abfälle), die gefährliche Stoffe enthalten	TRGS 519, Abschnitt 16.3	Aufgrund der asbesthaltigen Kleberanhaftungen muss die Entsorgung voraussichtlich in einer Untertagedeponie erfolgen.
5	Dachpappen- dampfsperre	Dach	Gebäude D, über DE001 Farbenlager, DP1				fest		--		DP-1-4	PAK: 39,42 mg/kg Probe enthält Asbestfasern Carc. 1A, Asbestgehalt Klasse 1 (< 1%)	170903*	sonstige Bau- und Abbruchabfälle (einschließlich gemischte Abfälle), die gefährliche Stoffe enthalten	TRGS 519, Abschnitt 16.3	Aufgrund des Organikanteiles der asbesthaltigen Dachpappenlagen müssen diese gem. aktuellem Abfallrecht in einer Deponie der DK 3 (PAK < 1.000 mg/kg) entsorgt werden. Die Entsorgung ist daher wesentlich teurer, als bei einer gewöhnlichen Dachpappenentsorgung.

Ort	Aufbau gesamt (cm)	Proben-Nr.	Probenbereich (cm)	Art, Material	Foto
Dachfläche Gebäude D über DE001 Farbenlager	9,3	DP-1-1 DP-1-HWL DP-1-2 DP-1-3 DP-1-4	2,5 cm 2,0 cm 0,1 cm 4,5 cm 0,2 cm	Dachpappeneindeckung HWL-Platte mit Bitumenanhaftungen Bitumenkleber Cokosfasermatte mit Bitumenanhaftungen Dachpappendampfsperre Beton mit bituminösen Anhaftungen

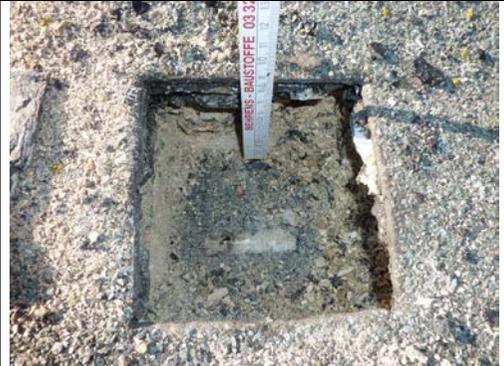
Dachfläche Gebäude D über DE008 Kesselraum	8,8	DP-2-1 DP-2-3 DP-2-4 DP-2-5	1,0 cm 2,5 cm 5,0 cm 0,2 cm	Dachpappeneindeckung, aluminiumkaschiert Bitumenankleber HWL-Platte mit Bitumenanhaftungen Dachpappendampfsperre Beton mit bituminösen Anhaftungen

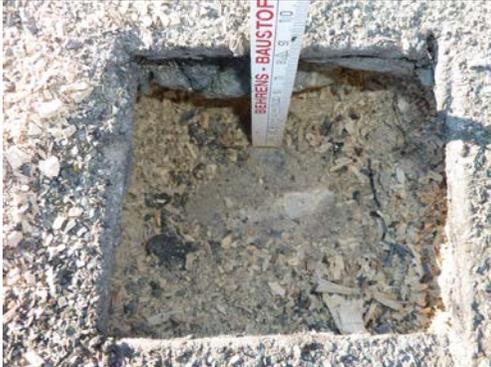
Ort	Aufbau gesamt (cm)	Proben-Nr.	Probenbereich (cm)	Art, Material	Foto
Dachfläche Gebäude D über DE011 Materiallager	8,7	DP-3-1 DP-3-2 DP-3-3 DP-3-4	1,0 cm 2,5 cm 5,0 cm 0,2 cm	Dachpappeneindeckung Bitumenkleber HWL-Platte Dachpappendampfsperre Beton mit bituminösen Anhaftungen

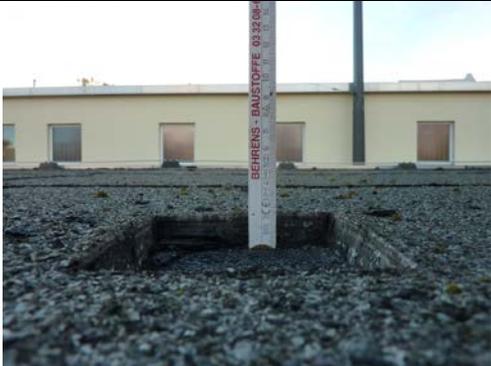
Dachfläche Gebäude C	2,0	DP-4-1	2,0 cm	Dachpappeneindeckung Beton mit Kleberanhaftungen

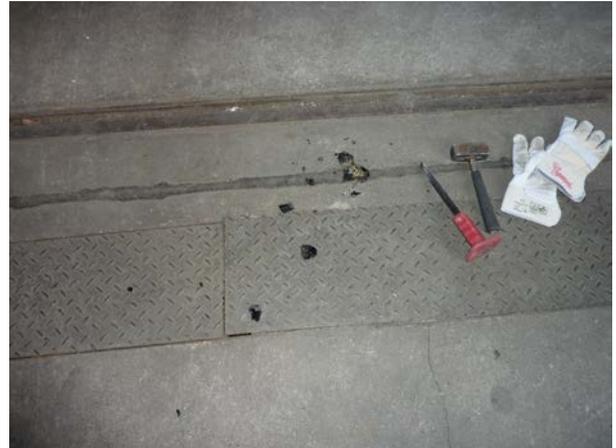
Foto Nr. 13: D-DE008-Bodenfuge-2, lfd-Nr.: 26
Gebäude D, DE008 Kesselraum

26	Fugenmaterial der Bodenplatten	EG	Gebäude D, DE008 Kesselraum		21	lfdm	fest				D-DE008- Bodenfug e-2	Probe enthält Asbestfasern Carc. 1A, Asbestgehalt Klasse 1 (< 1%)	170903*	sonstige Bau- und Abbruchabfälle (einschließlich gemischte Abfälle), die gefährliche Stoffe enthalten	TRGS 519, Abschnitt 16.3	Aufgrund des Organikanteiles der asbesthaltigen Dachpappenlagen müssen diese gem. aktuellem Abfallrecht in einer Deponie der DK 3 (PAK < 1.000 mg/kg) entsorgt werden. Die Entsorgung ist daher wesentlich teurer, als bei einer gewöhnlichen Dachpappenentsorgung.
27	Fugenmaterial der Bodenplatten	EG	Gebäude D, DE001 Farbenlager		32	lfdm					D-DE001- Bodenfug e-3	in Analogie zu Ifd.Nr. 22 und 26 (Proben <i>D- DE011-Bodenfuge-1</i> und <i>D-DE008- Bodenfuge-2</i>)	170903*	sonstige Bau- und Abbruchabfälle (einschließlich gemischte Abfälle), die gefährliche Stoffe enthalten	TRGS 519, Abschnitt 16.3	Aufgrund des Organikanteiles der asbesthaltigen Dachpappenlagen müssen diese gem. aktuellem Abfallrecht in einer Deponie der DK 3 (PAK < 1.000 mg/kg) entsorgt werden. Die Entsorgung ist daher wesentlich teurer, als bei einer gewöhnlichen Dachpappenentsorgung.

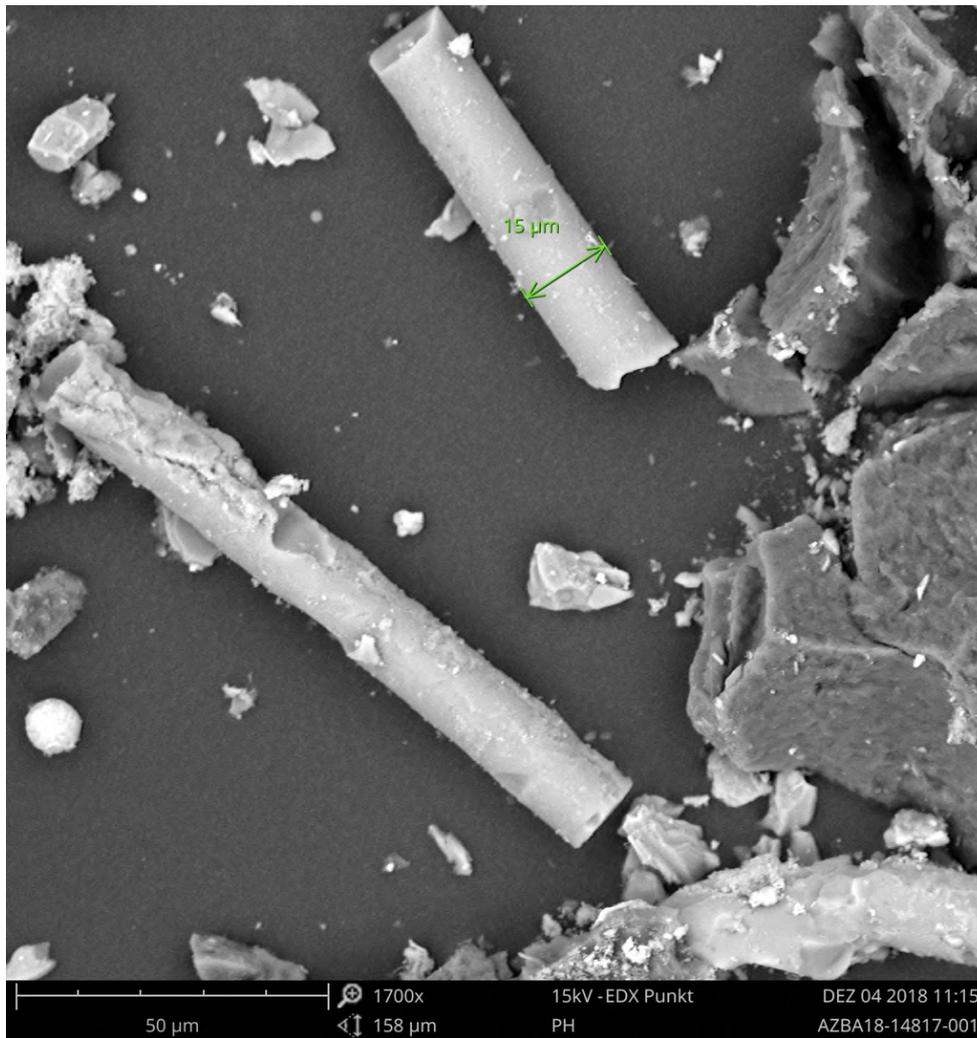
Probenbezeichnung: 18-14817-001 (DP 2-3, Bitumenkleber)

Bild 3: Detailaufnahme Aluminiumsilikatwollefasern, nicht lungengängig
