# **INGENIEURGEOLOGISCHE FACHSTELLUNGNAHME**

**Projekt:** S 178, Schlottwitz, Fels- und Böschungssicherung  
im Bereich Stützwand 19

**Projekt Nr.:** 16-2039-4

Dresden, den 10. Januar 2020

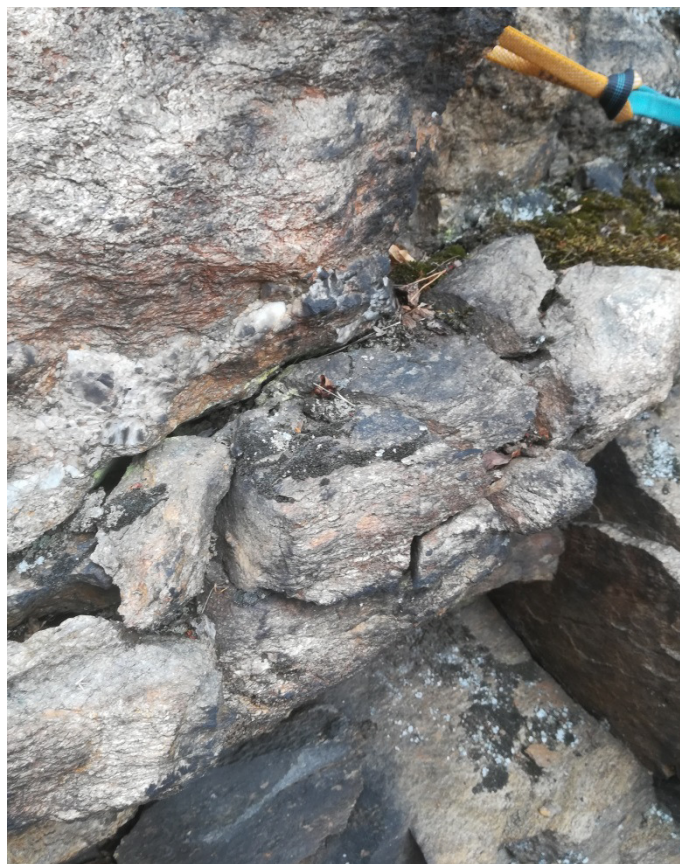
Bild 2: Störung, ca. 5 cm dicker Quarzgang

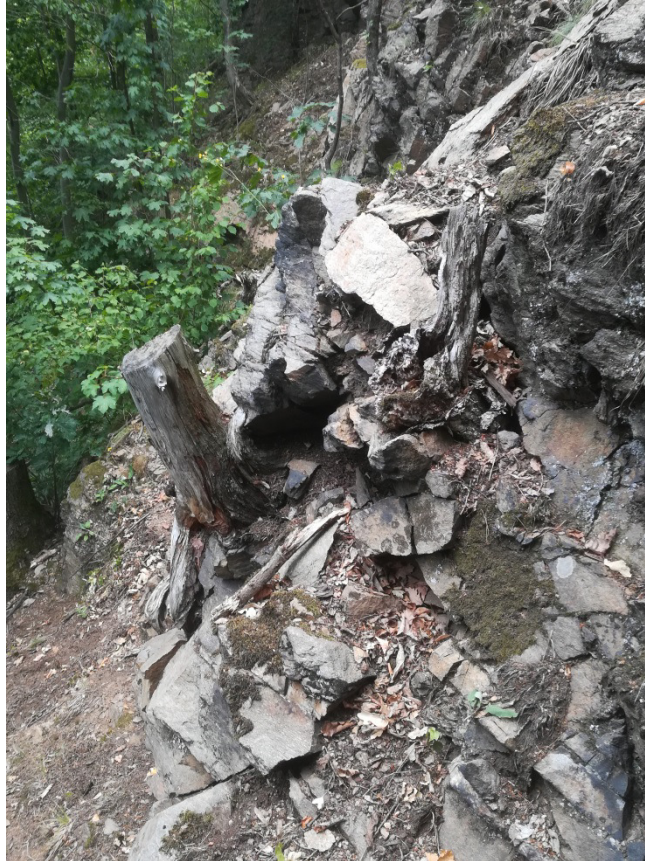
Bild 3: durch ehemalige Wurzelsprengung aufgelockerter Fels

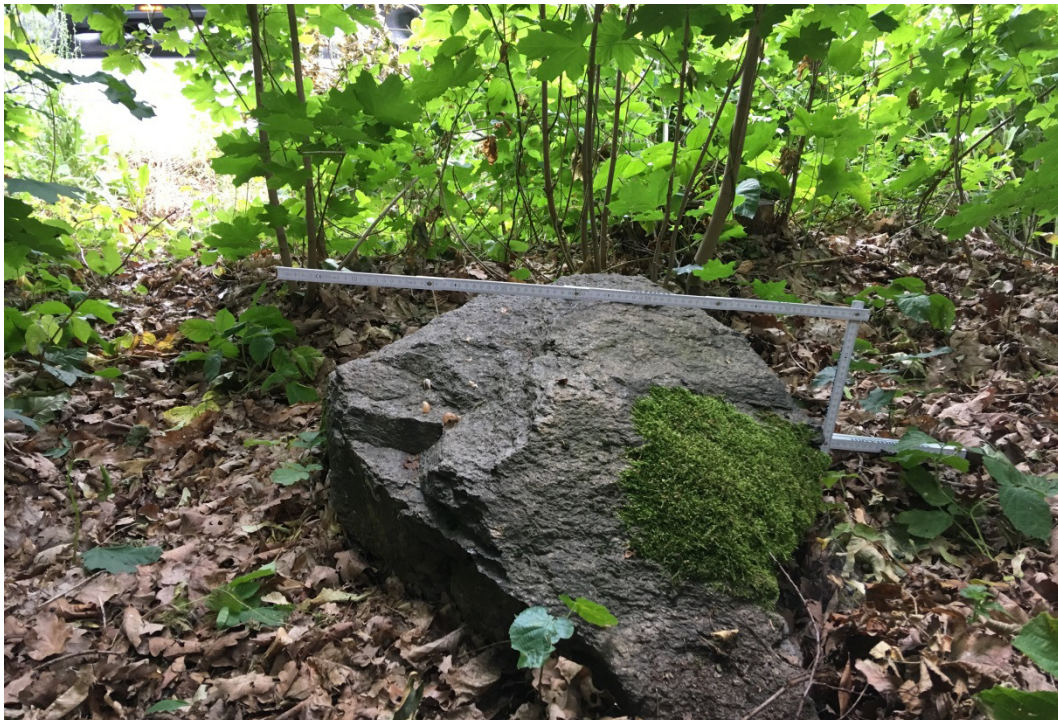
Abgestürzte Blöcke bleiben überwiegend mit wenigen Metern Abstand zur Straße liegen. Ein Erreichen der Straße kann nicht vollständig ausgeschlossen werden.

Bild 4: Abgestürzter Block in unmittelbarer Straßennähe

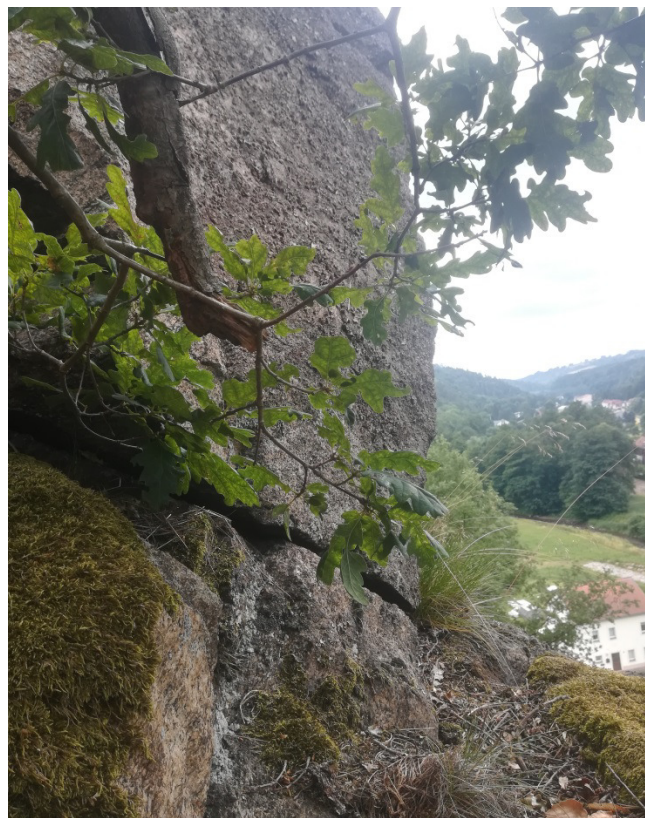
Bild 2: ca. 2 cm geöffnete, Richtung Straße geneigte Kluft unter absturzugefährdetem Block

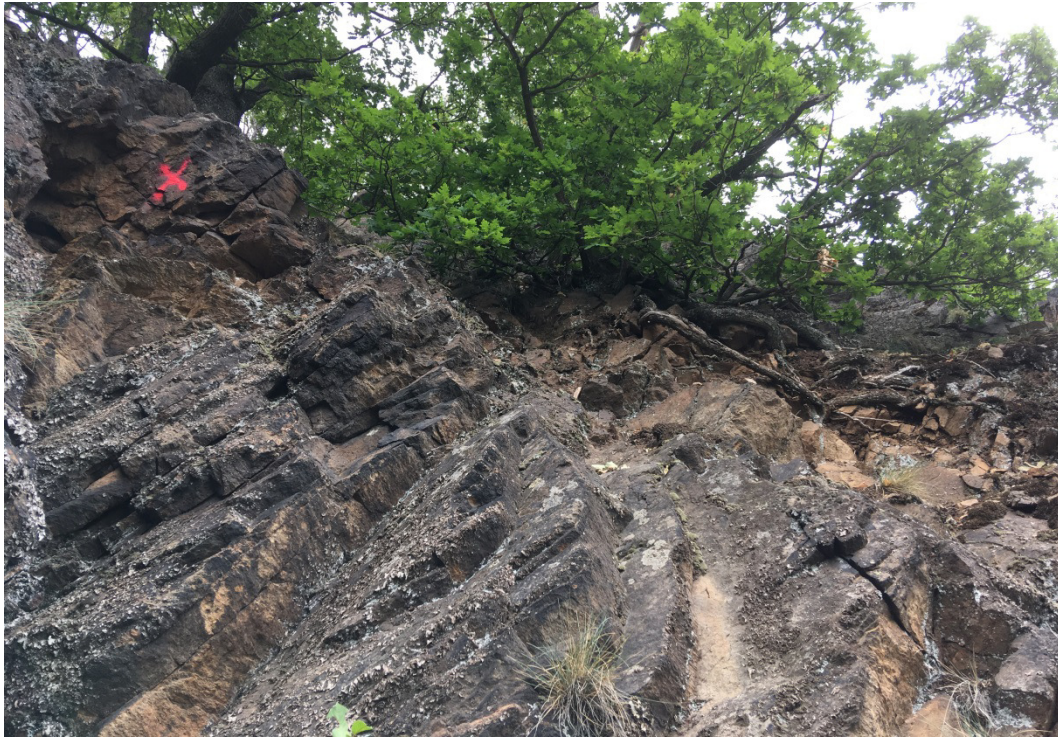
Bild 1: rechts: größter absturzgefährdeter Block,  
links: mäßig bis starke Auflockerung als Folge von Wurzelsprengung

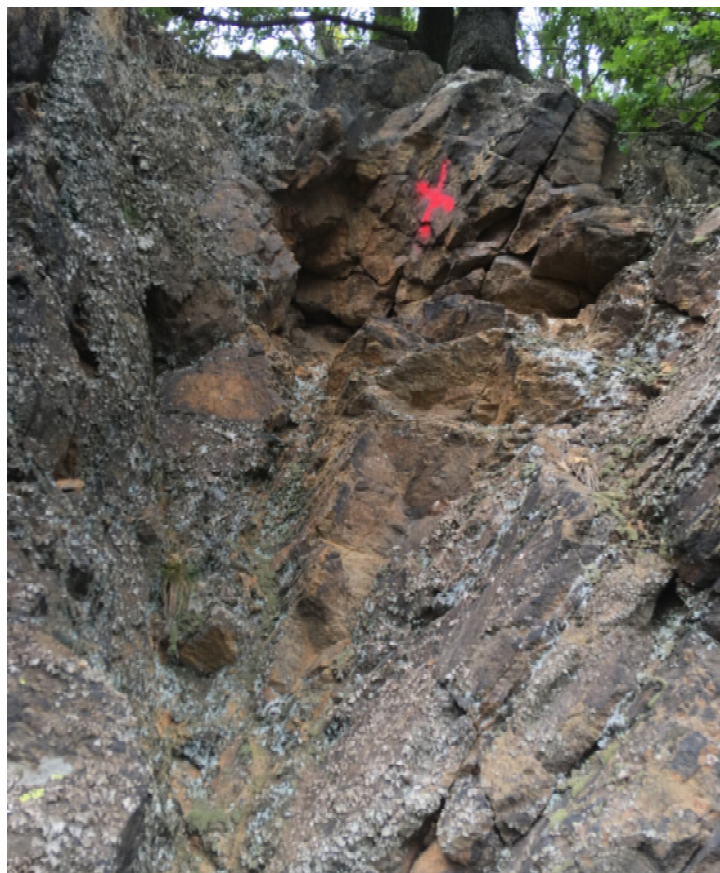
Potentiell abstürzende Blöcke befinden sich im direkten Bereich der Felsklippe und können auf Grund der steilen Neigung des Massivs eine hohe Fallenergie entwickeln. Ein Erreichen der Straße durch abgestürzte Blöcke ist möglich, wobei durch den untenstehenden Schutzwald mit einer Abminderung der Fallenergie zu rechnen ist.

Bild 2: absturzgefährdeter Block in stark geklüfteter Umgebung

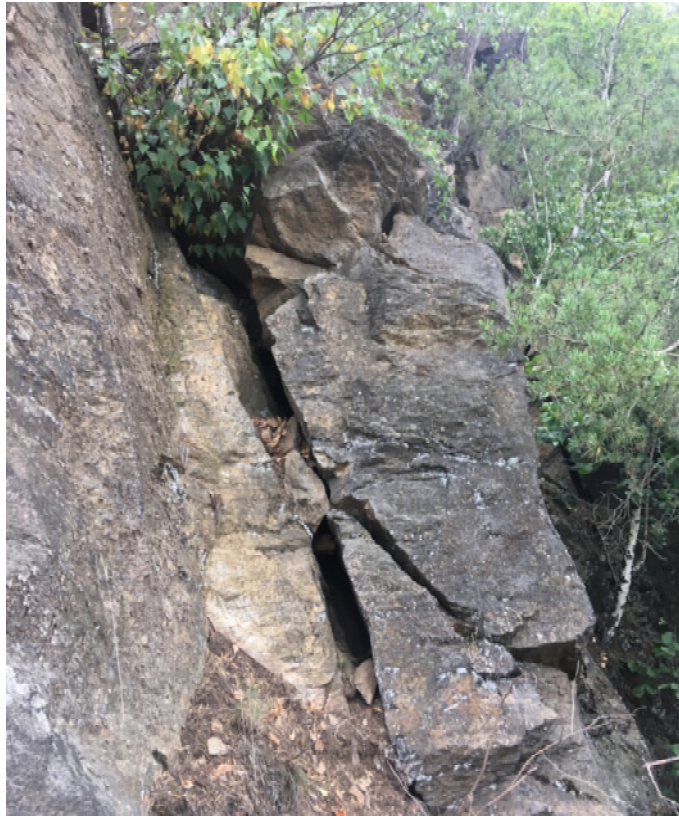
Bild 1: größter absturzgefährdeter Block, Bereich B 2, Blick Richtung Nordosten

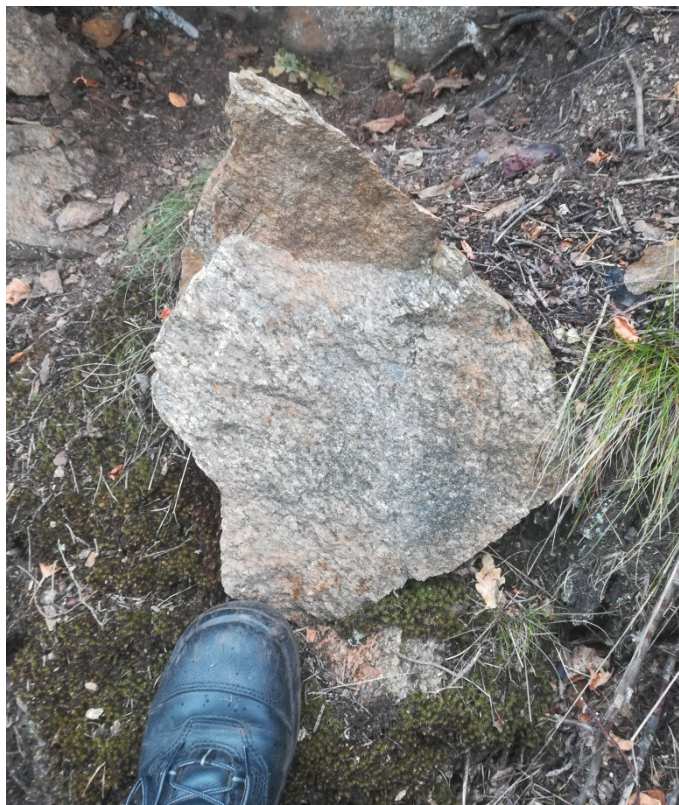
Bild 2: abgestürzter Block im Bereich B 2

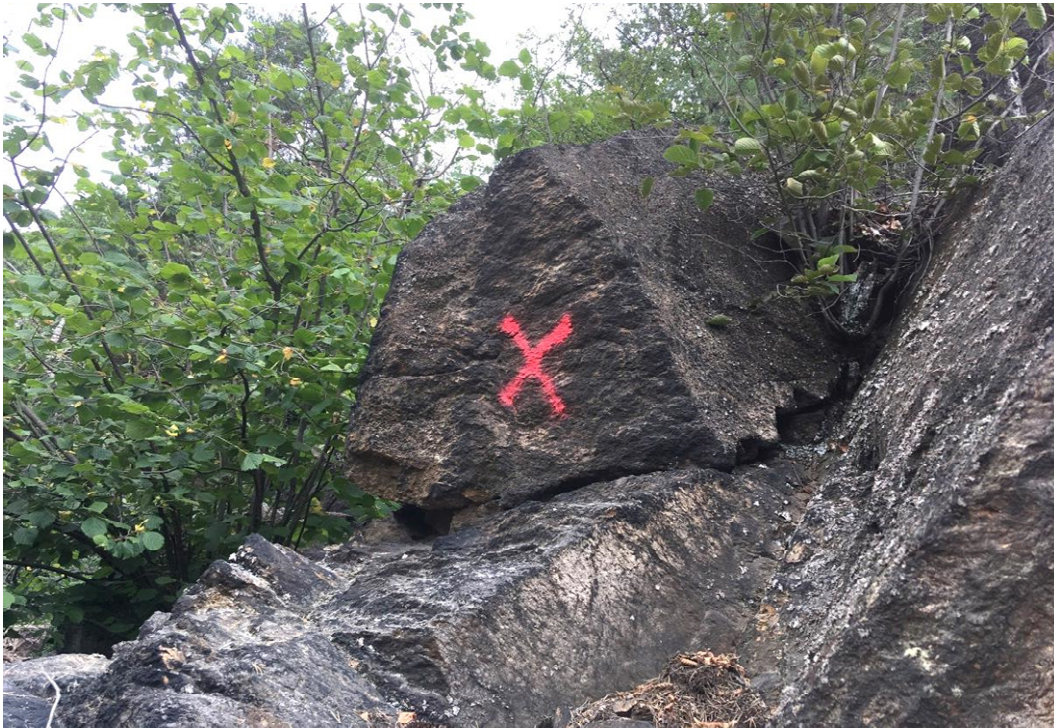
Bild 3: absturzgefährdeter Block an Felsklippe im Bereich B 2

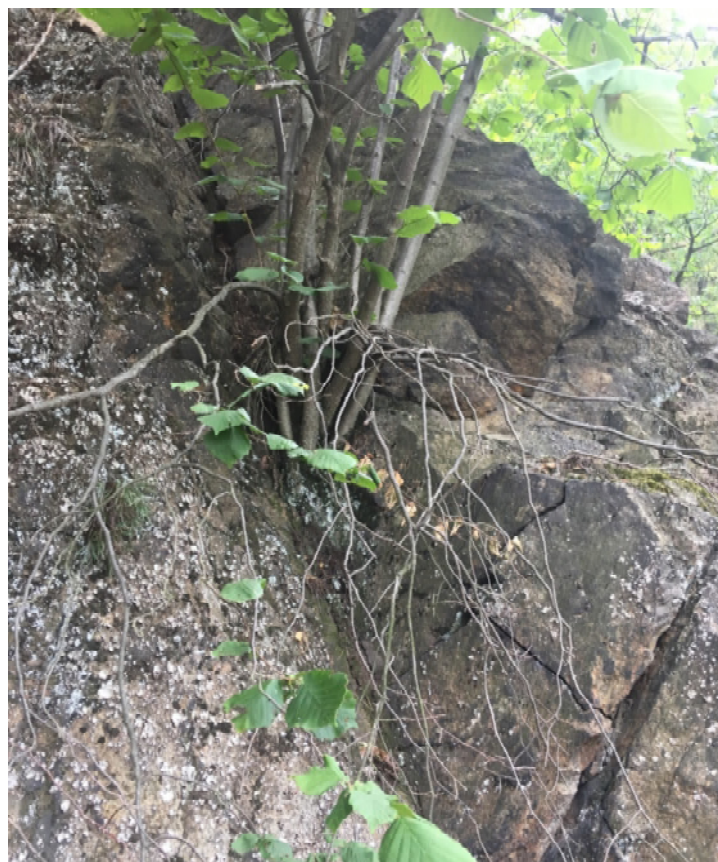
Bild 4: Wurzelsprengung an Felsklippe im Bereich B 2

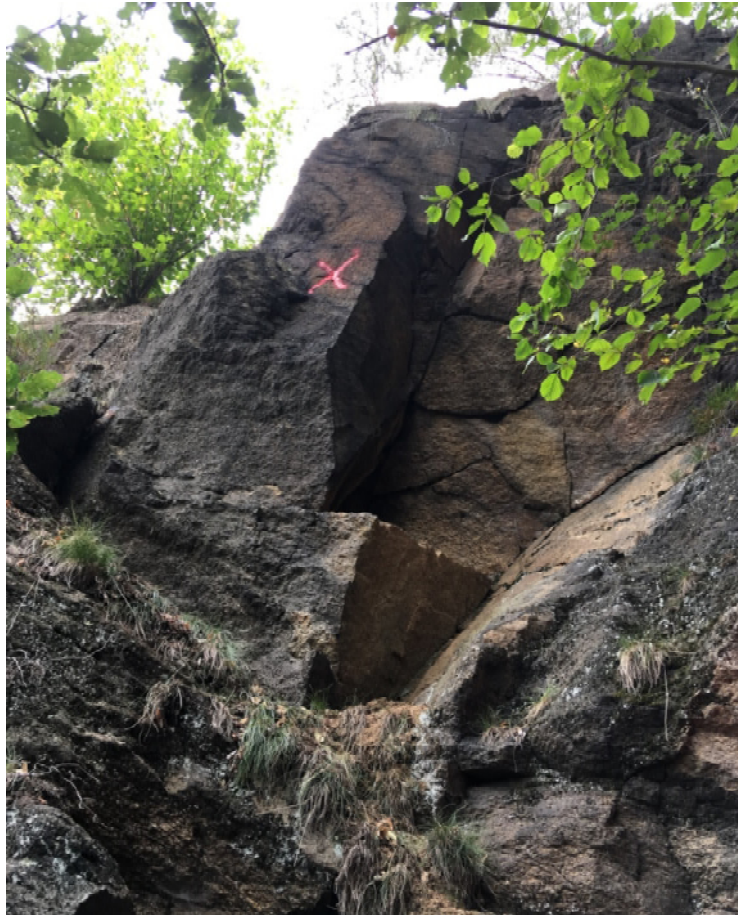
Abgestürzte Blöcke, die nicht im Bereich des angrenzenden Hanges liegenbleiben rollen in Richtung der Straße.

Bild 1: größter absturzgefährdeter Block, Bereich B 3, Blick Richtung Norden

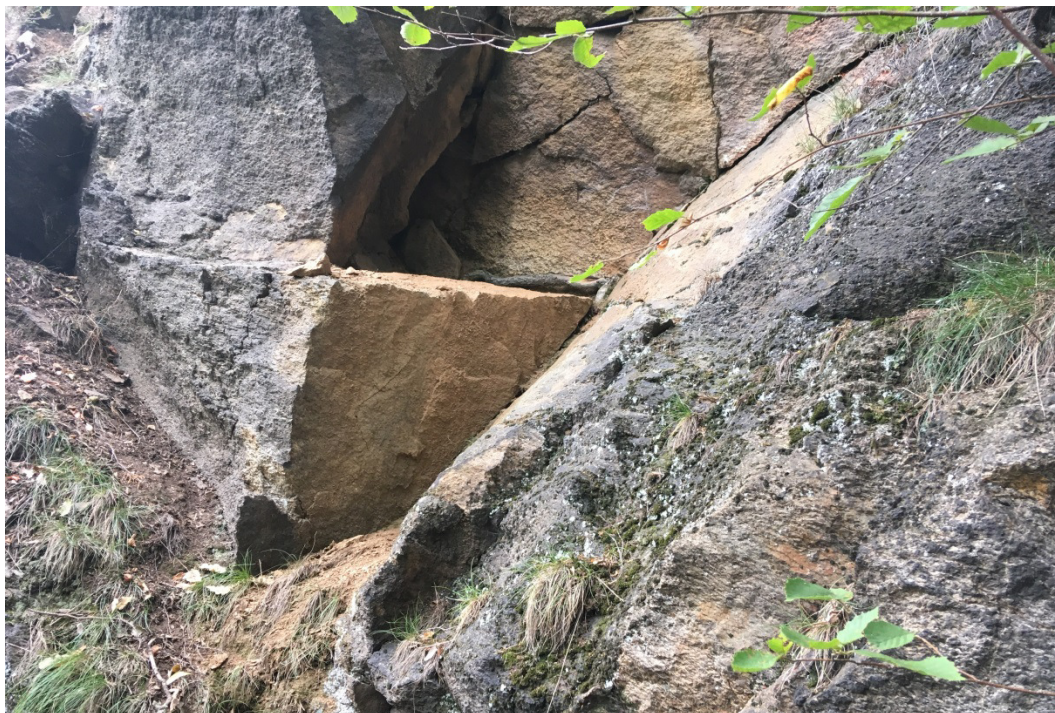
Bild 2: Wurzelsprengung hinter größtem absturzgefährdetem Block im Bereich B 3

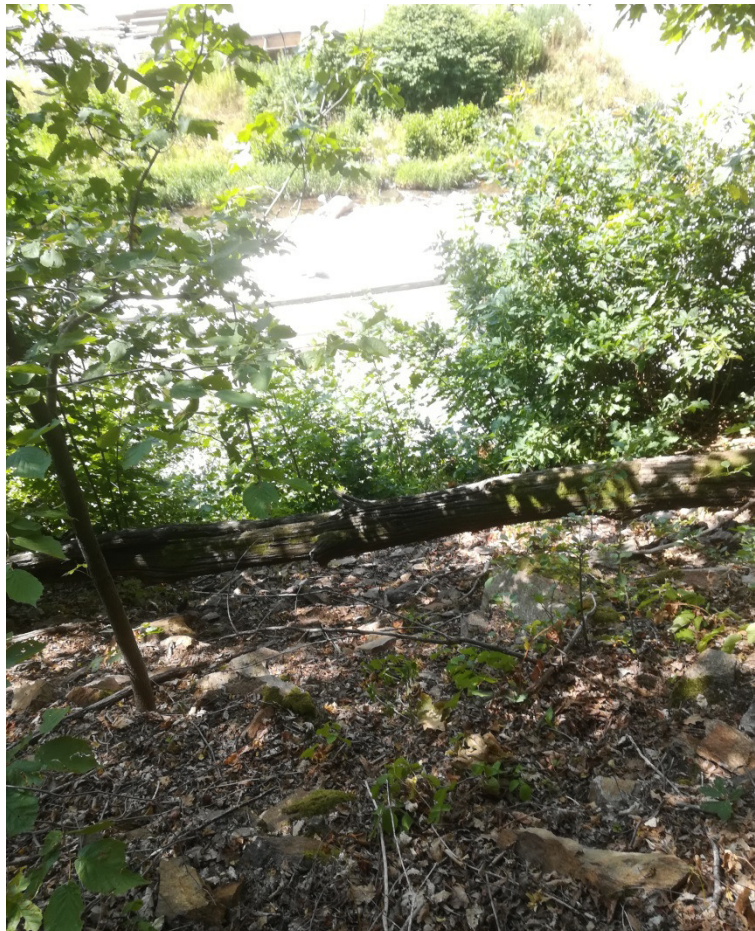
Bild 3: Bereich B 5, Blick Richtung Straße

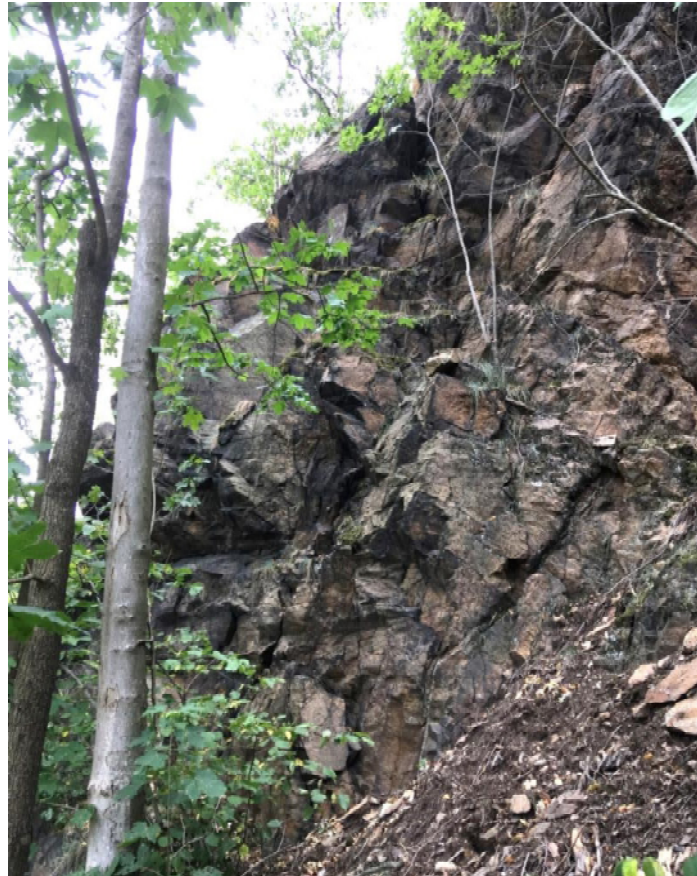
Bild 1: stark geklüfteter Bereich B 6, Blick Richtung Nordosten

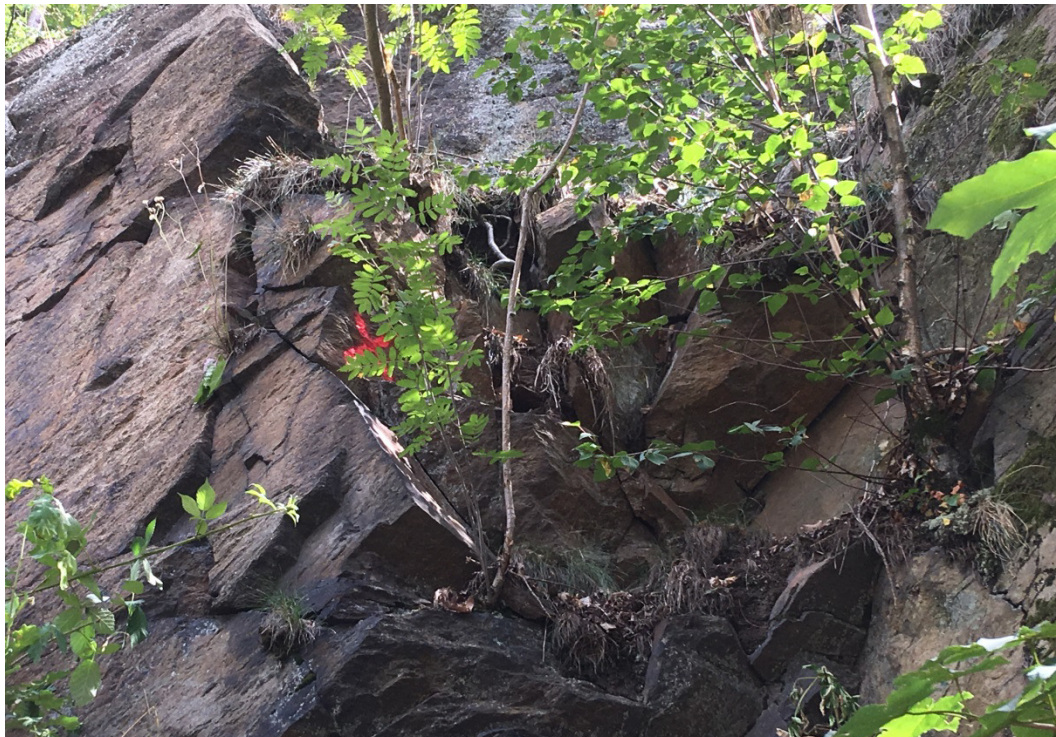
Bild 2: absturzgefährdeter Block Bereich B 6, Blick Richtung Norden

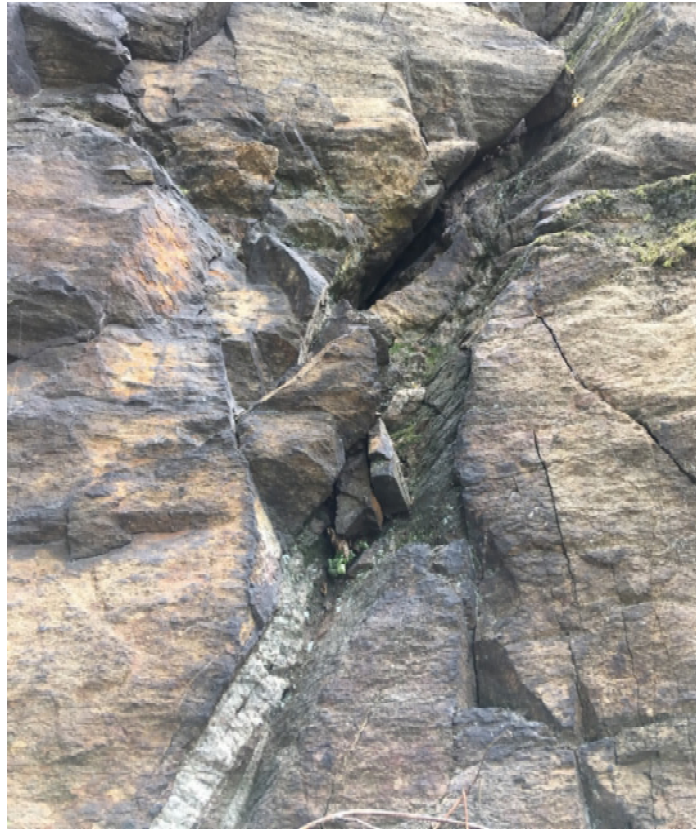
Der aufgenommene Bereich befindet sich ca. 6 - 18 m oberhalb der Straße. Klüfte sind besonders in Bereichen von Bewuchs schluffig, moosig belegt. Im Bereich B 6 wurde eine Rinne mit einer Neigung von bis zu 80° dokumentiert (siehe Bild 4). Weiterhin wurden Störungen des Felsgefüges in Form von ca 4 cm dicken, schräg einfallenden Quarzgängen (siehe Bild 5) sowie geologischen Falten (Bild 6) aufgenommen.

Bild 5: schräg einfallende Störung (Quarzgang) im Bereich B 6

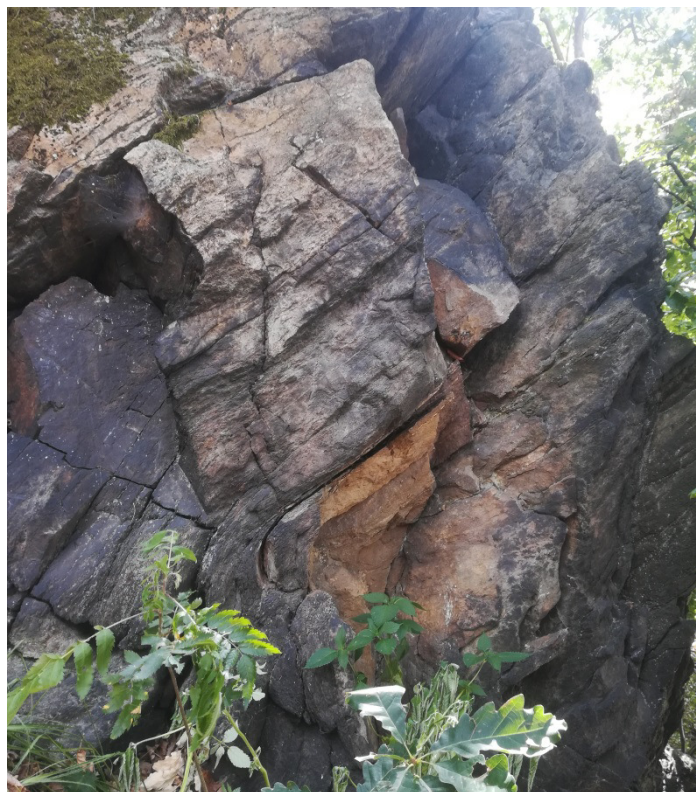
Bild 6: Störung (Falte) im Bereich B 6

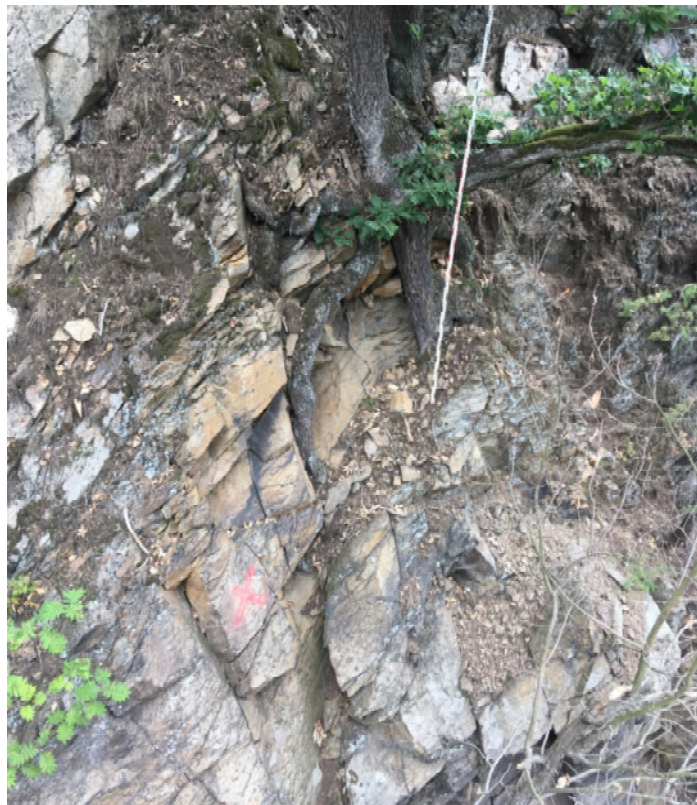
Bild 2: absturzgefährdete Blöcke im Bereich C 2

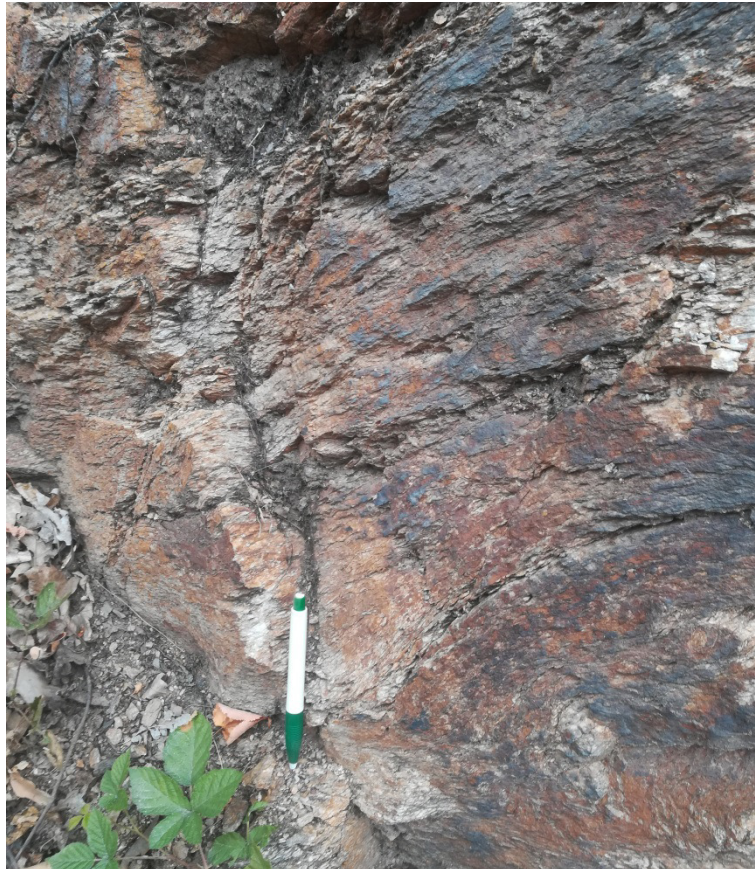
Bild 5: vollständig bis stark verwitterter Bereich C 2

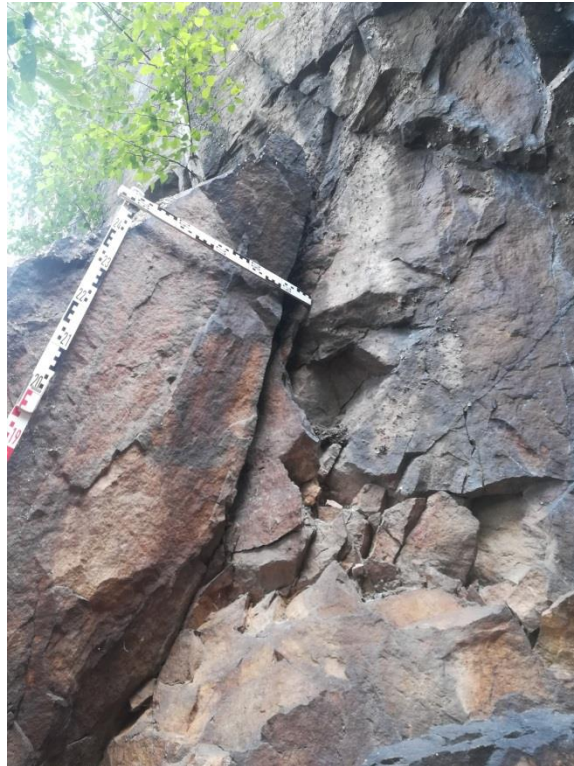
Abgestürzte Blöcke, die nicht auf den vorhandenen Absätzen liegenbleiben oder von den Bäumen im Grünstreifen aufgehalten werden, können direkt bis zum Parkplatz fallen.

Bild 1: größter absturzgefährdeter Block

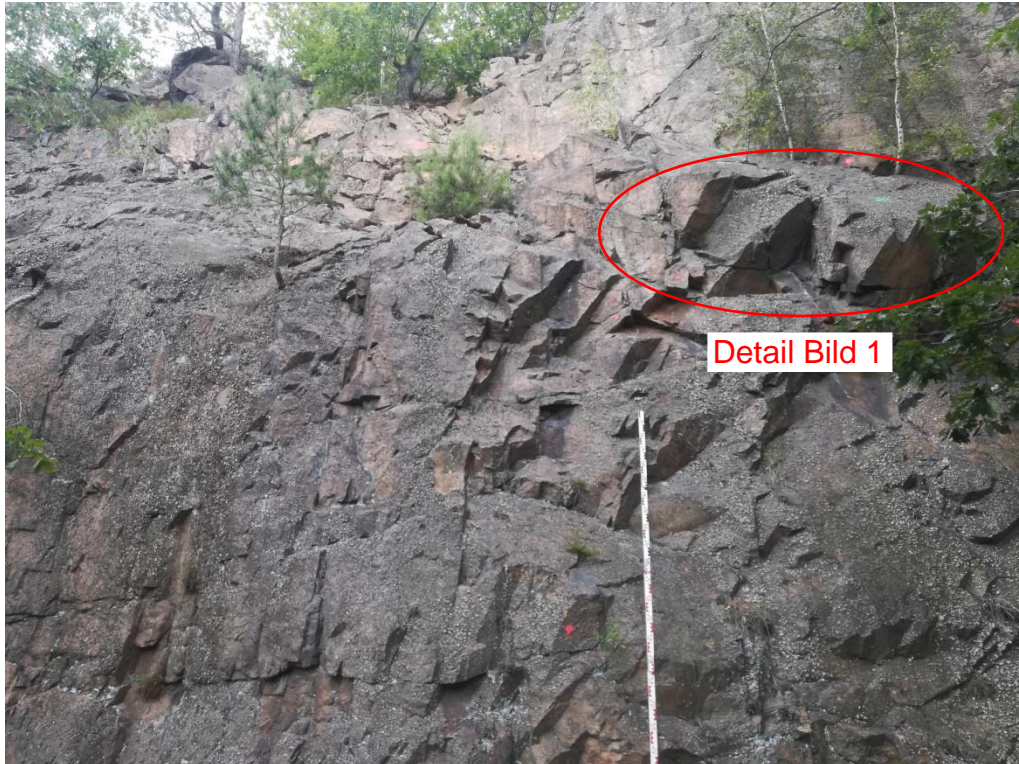
Bild 3: Übersicht unterer Bereich D1

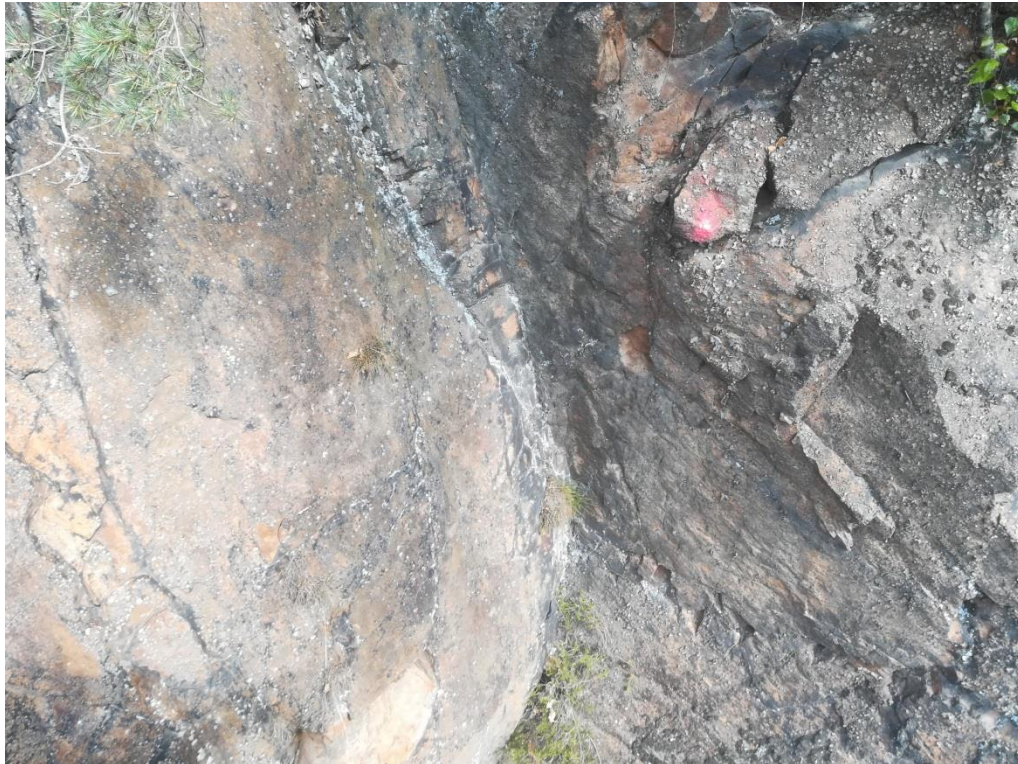
Absturzgefährdete Steine/Blöcke können direkt auf den Parkplatz fallen.

Bild 1: großräumige Kluftflächen

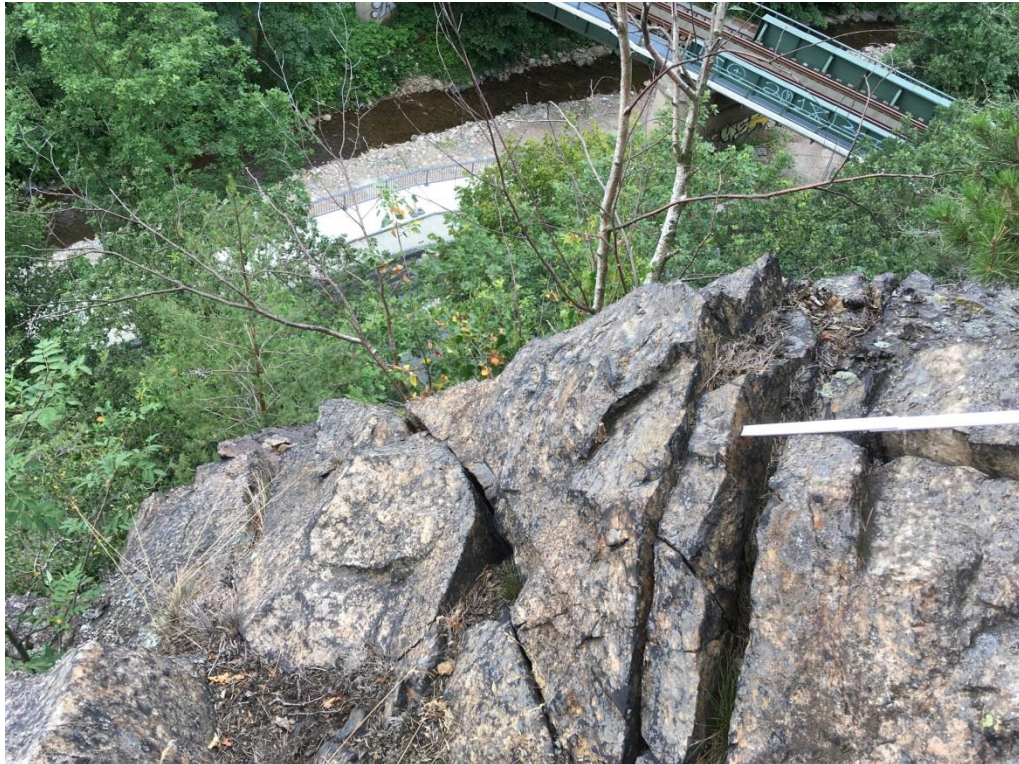
Abgestürzte Blöcke, die nicht auf den vorhandenen Absätzen liegenbleiben oder von Bäumen aufgehalten werden, können direkt bis zur Straße fallen. Die Blöcke im hintergelagerten Bereich werden von der flachen Neigung des Hanges sowie dem Gelände des Wanderweges aufgehalten und können nicht bis zur Straße fallen.

Bild 1: Kluftöffnung

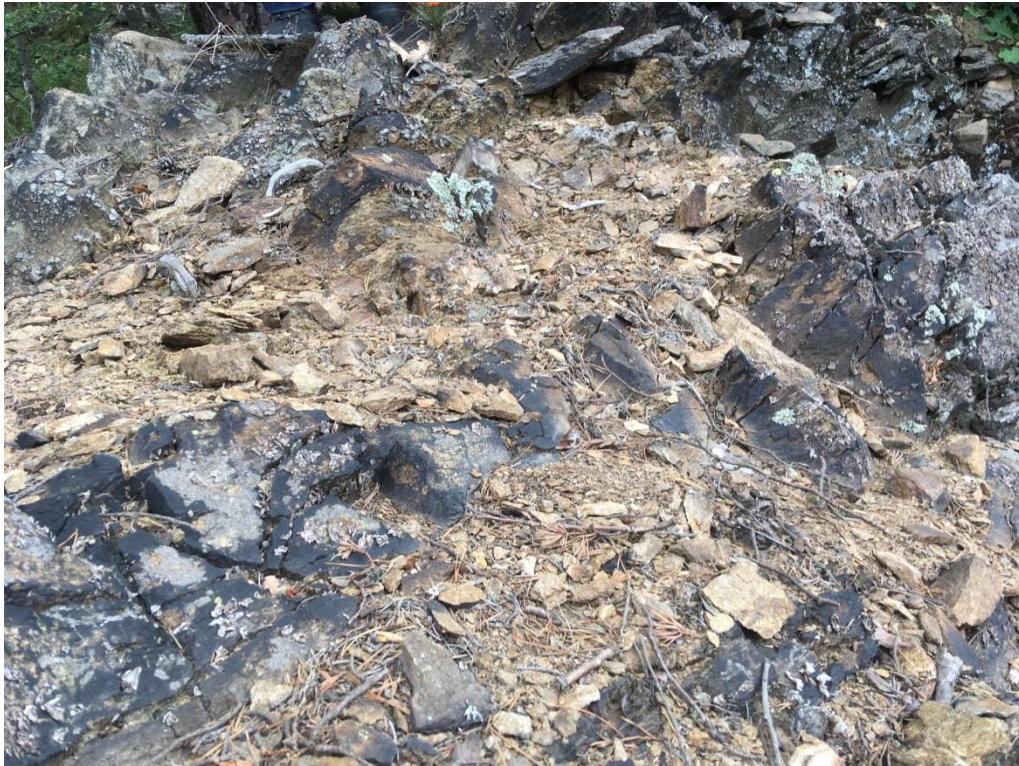
Bild 3: Vollständig verwitterter Bereich

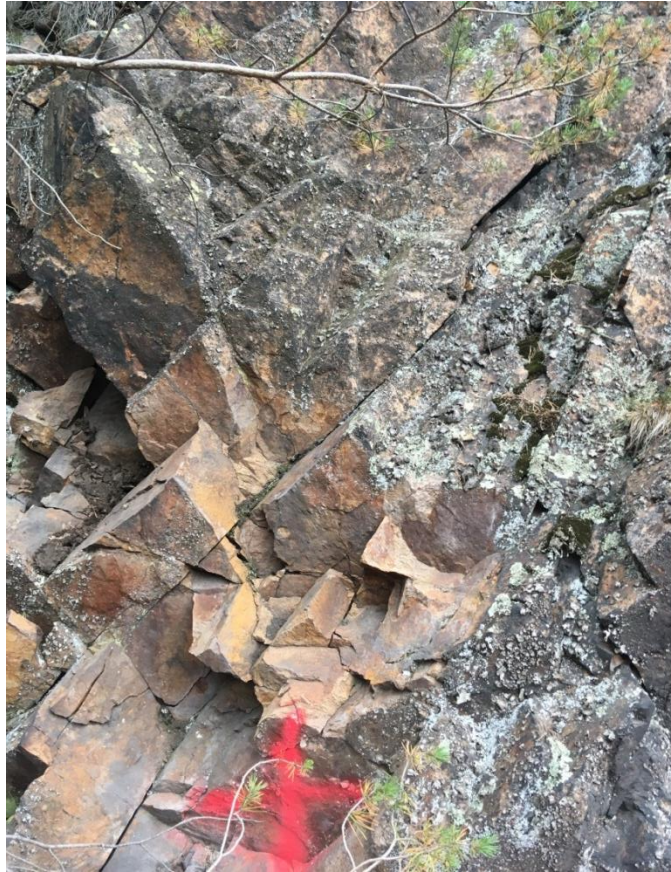
Abgestürzte Blöcke bleiben überwiegend mit wenigen Metern Abstand zur Straße liegen. Der Wandfuß ist ca. 7 m von der Straße entfernt. Ein Erreichen der Straße von den Blöcken kann nicht vollständig ausgeschlossen werden.

Bild 1: lose, zu beräumende Blöcke im Bereich D4

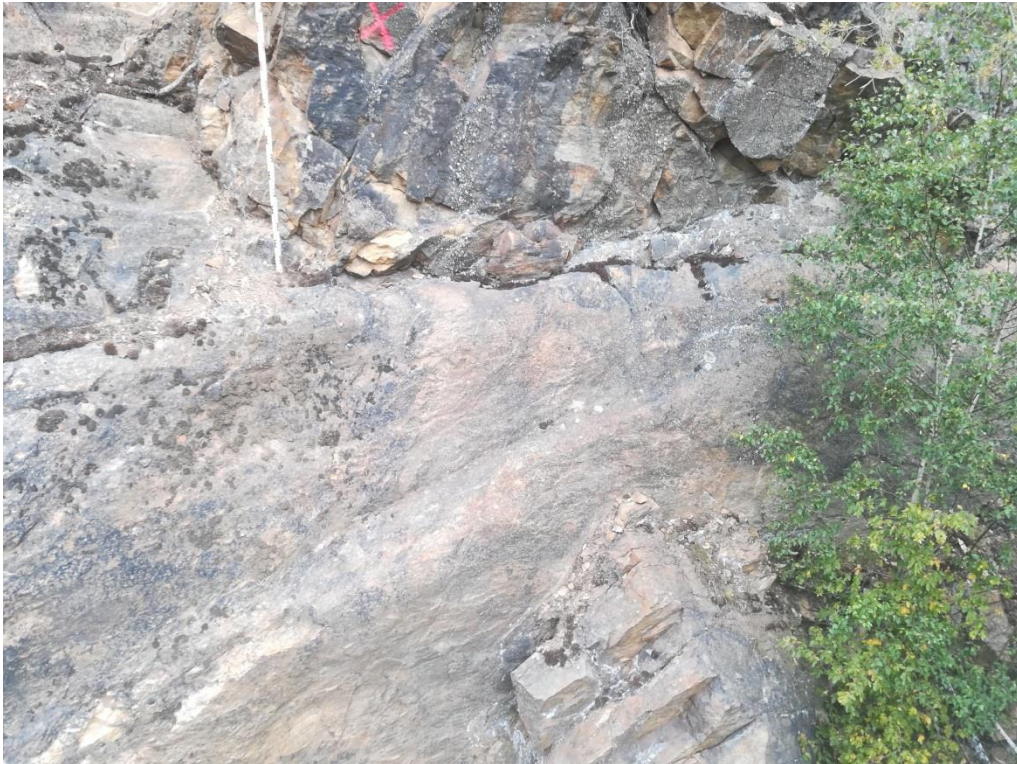
Bild 1: Störungszone im unteren Bereich des D5

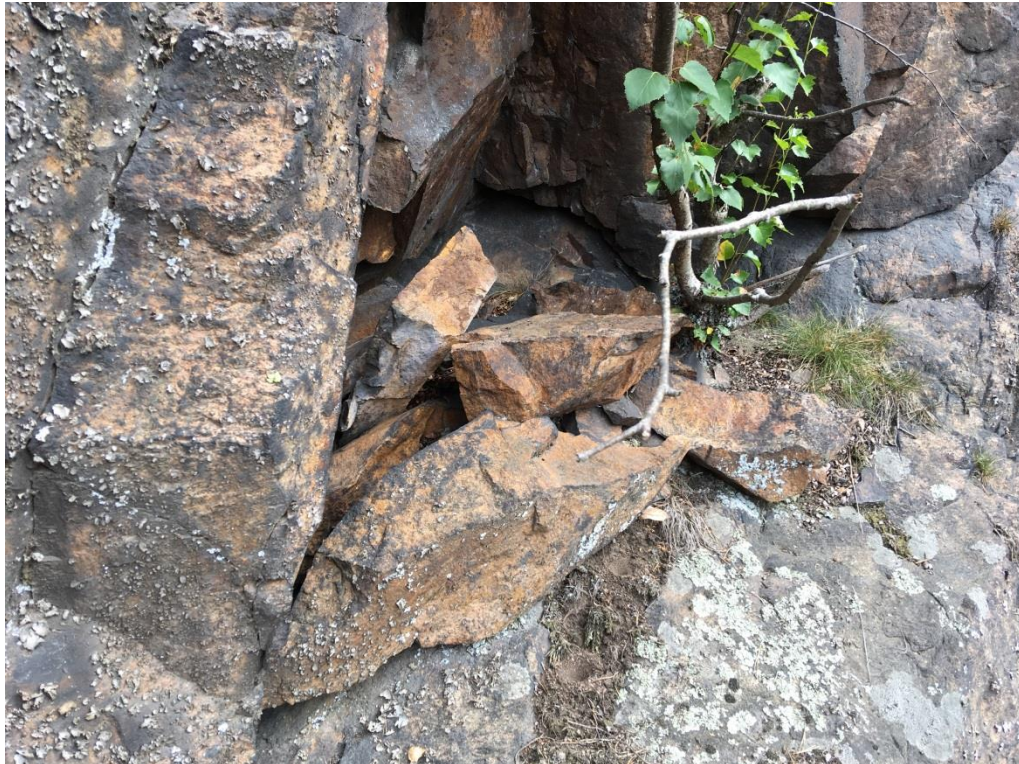
Abgestürzte Blöcke bleiben überwiegend mit wenigen Metern Abstand zur Straße auf dem Wanderweg liegen. Der Wandfuß ist ca. 5 m von der Straße entfernt. Ein Erreichen der Straße kann nicht vollständig ausgeschlossen werden.

Bild 1: lose Blöcke im Bereich D 6

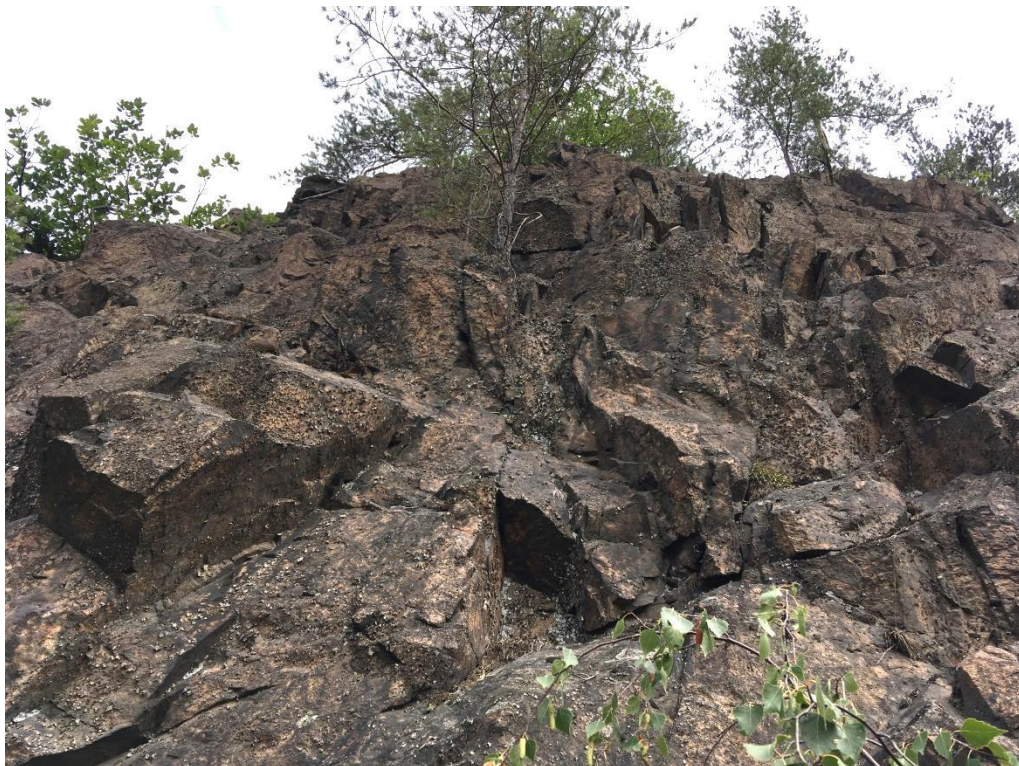
Bild 2: Übersicht über abstruzgefährdete Blöck des Bereichs D 6

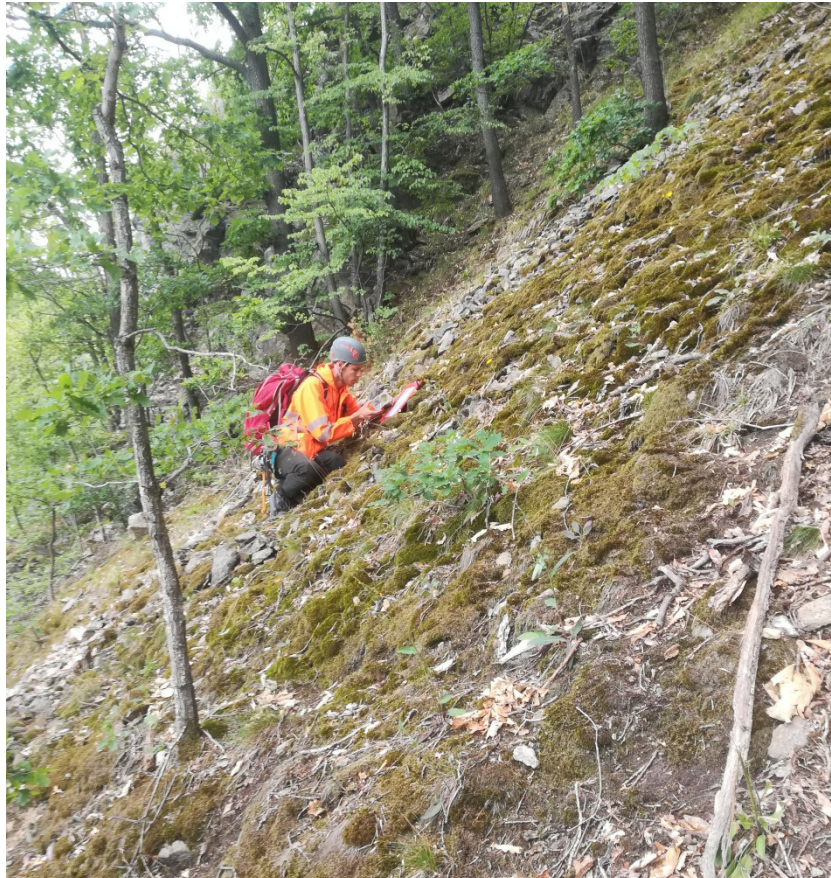
Bild 3: Aufnahme der Hangneigung im mittleren Bereich der Rinne III

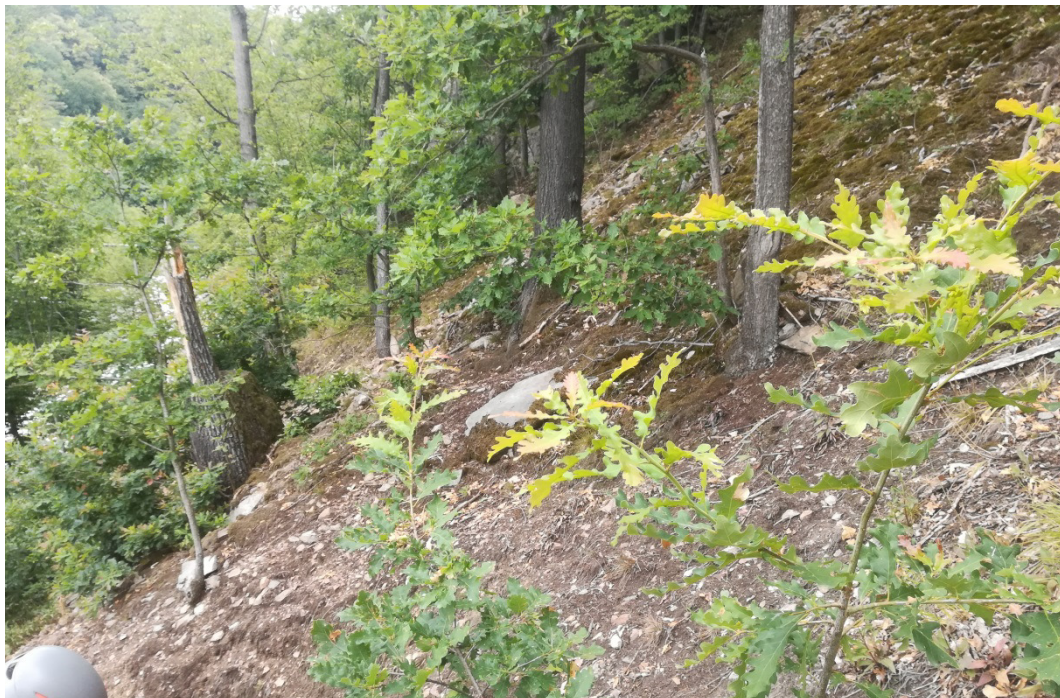
Bild 4: Rinne III im unteren Bereich, Blick Richtung Nordwesten

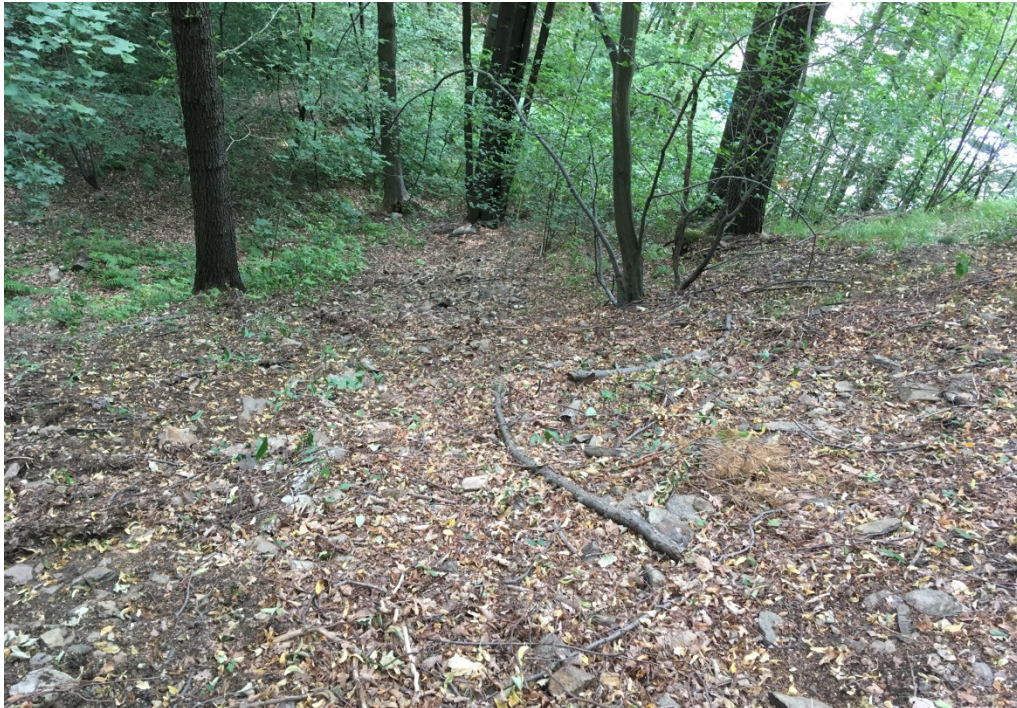
Abgestürzte Blöcke der Bereiche D und C können über die Rinne IV in Richtung der Straße rollen. Aufgrund des Schutzwaldes und der Abflachung der Rinne im unteren Bereich geht eine geringe Gefahr für Steinschlag von der Rinne aus.

Bild 1: Rinne vom Bereich D 7 aus betrachtet

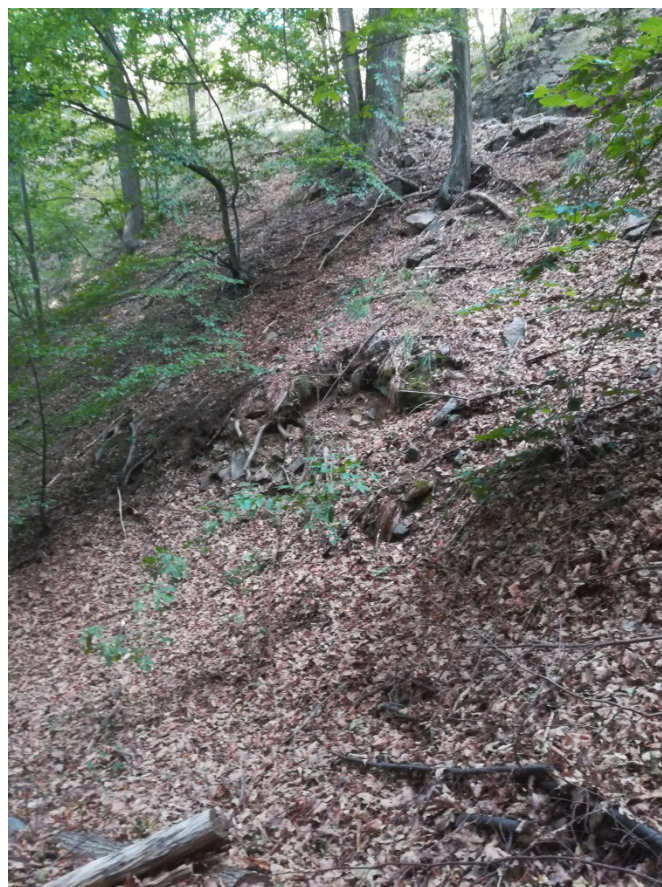
Bild 2: Rutschungsbereich innerhalb der Rinne IV, Blick Richtung Nordwesten
